МЕЖГОСУДАРСТВЕННЫЙ АВИАЦИОННЫЙ КОМИТЕТ
ОКОНЧАТЕЛЬНЫЙ ОТЧЕТ
ПО РЕЗУЛЬТАТАМ РАССЛЕДОВАНИЯ АВИАЦИОННОГО ПРОИСШЕСТВИЯ

Вид авиационного происшествия	АПБЧЖ
Тип воздушного судна	Вертолет Ми-8МТВ
Государственный и регистрационный опознавательные знаки	РА-25116
Собственник	АО АК «Полярные Авиалинии»
Эксплуатант	АО АК «Полярные Авиалинии»
Авиационная администрация	Якутское МТУ Росавиации
Место происшествия	Республика САХА (Якутия), Алданский улус, в районе н. п. Чагда, координаты: 58°40'21.30" с. ш. и 131°06'25.40" в. д.
Дата и время	29.06.2022, 20:40 местного времени (11:40 UTC), день

29.06.2022, в 20:40 местного времени (11:40 UTC)¹, днем, в ВМУ, при выполнении лесоавиационных работ по заявке ФГБУ «Авиалесоохрана», в районе н. п. Чагда Алданского улуса Республики САХА (Якутия) произошло АП с вертолетом Ми-8МТВ RA-25116, принадлежащим АО АК «Полярные Авиалинии». На борту вертолета находились 23 человека (4 члена экипажа и 19 десантников-пожарных²), все граждане РФ. В результате АП экипаж и пассажиры получили травмы различной степени тяжести. ВС разрушено.

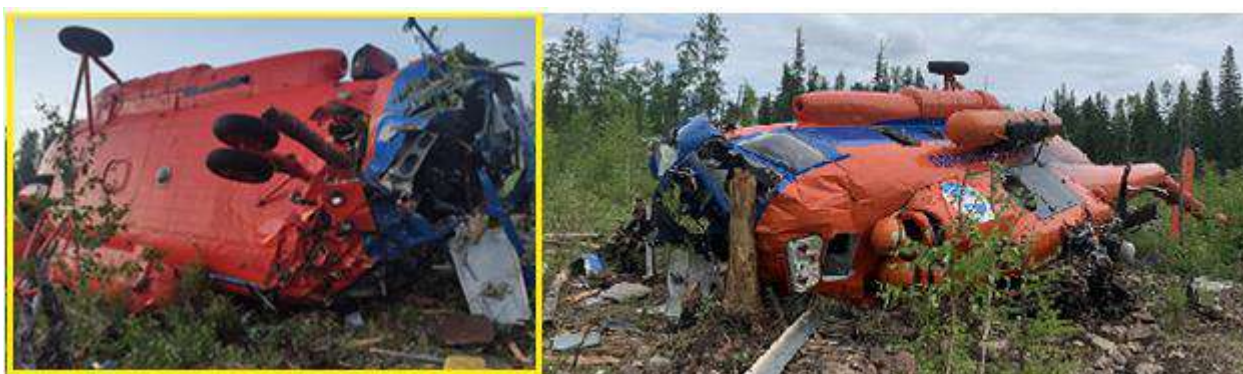
Рис. 2. Повреждения ВС

ВС разрушено. Повреждения ВС приведены на Рис. 2.

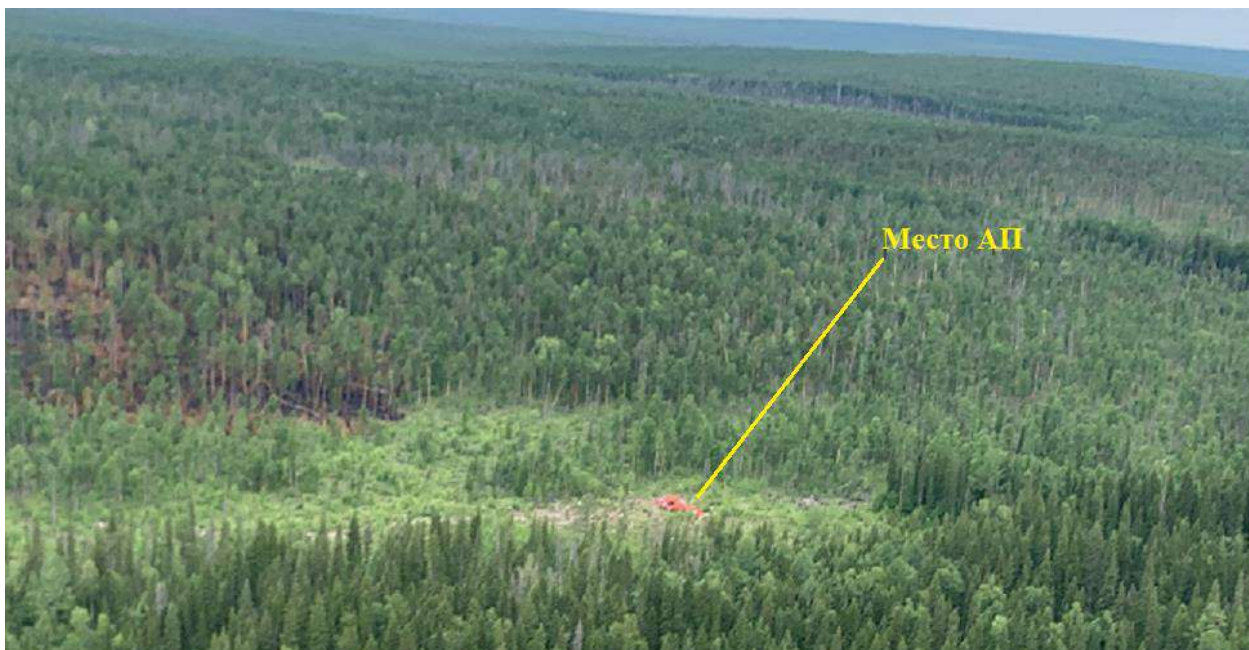
Рис. 4. Общий вид места АП

Рельеф в районе места АП (радиус 25 км) – пересеченный с относительными превышениями от 150 м до 750 м над уровнем моря. Место АП представляет собой поляну, ограниченную лесом с высотой деревьев около 20 м, покрытую кустарником, редкостоящими деревьями (в т. ч. сухостоем) высотой около 20 м и поваленными деревьями.

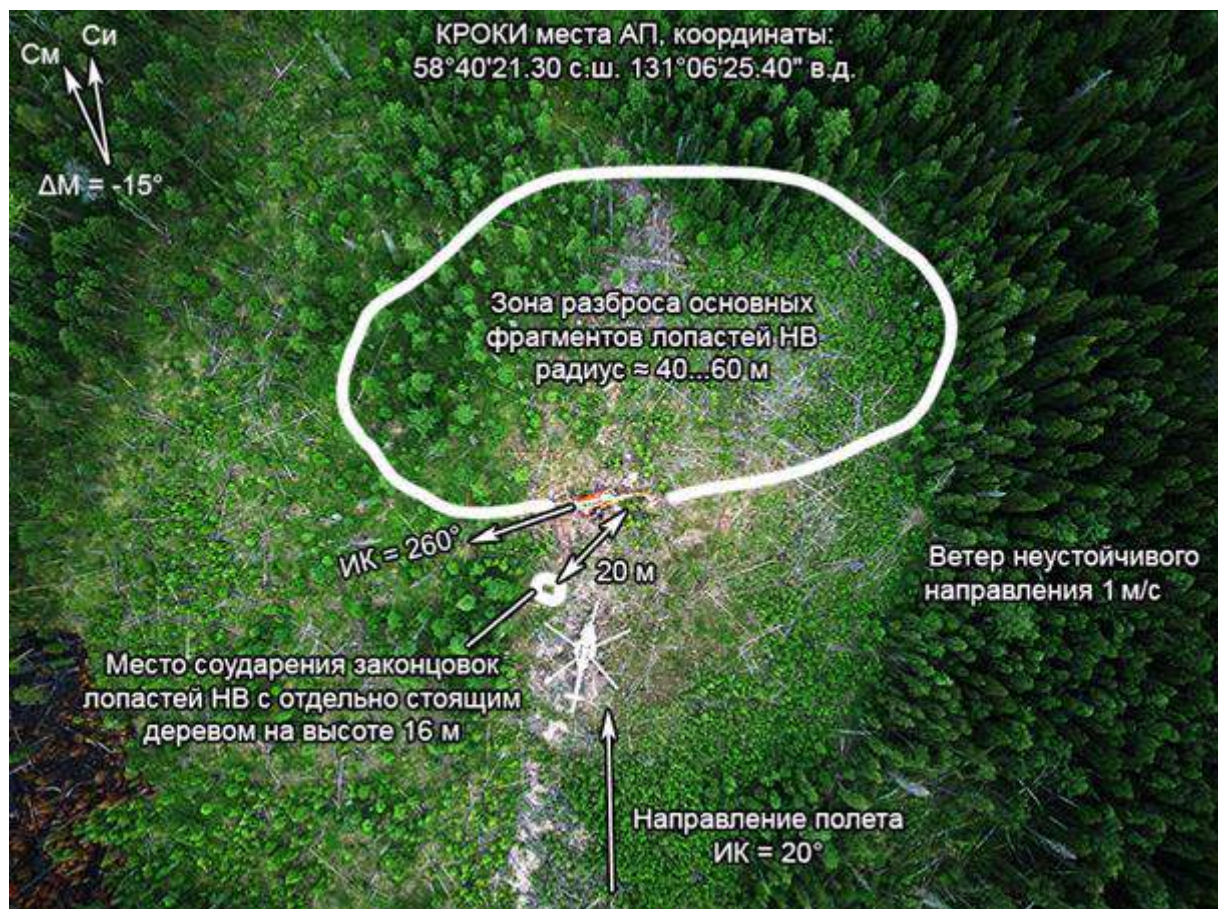
Рис. 5. Кроки места АП

Расположение на местности обнаруженных фрагментов ВС показано на кроки места АП (Рис. 5).

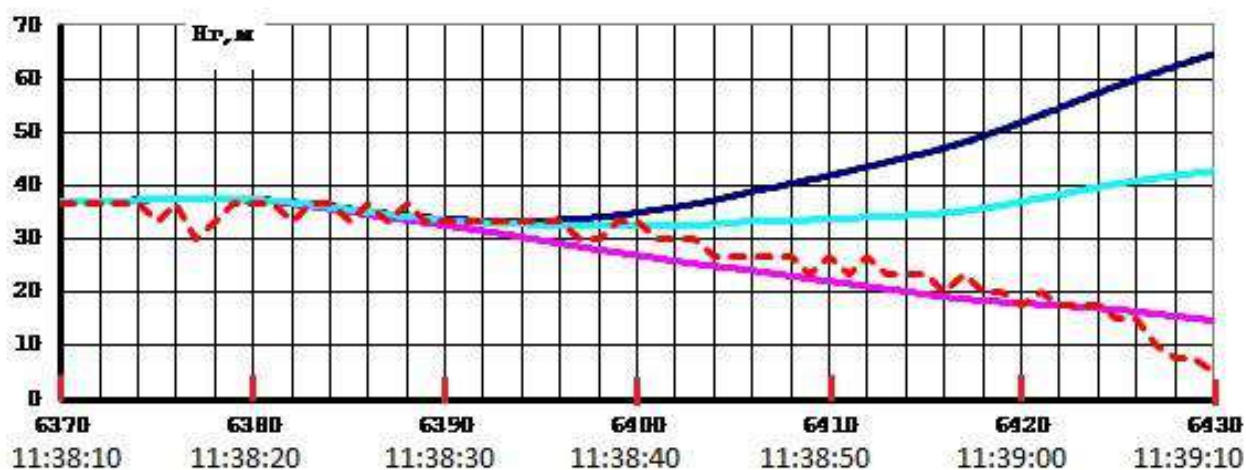
Рис. 6. Результаты математического моделирования заключительного этапа полета для различных полетных масс

Математическое моделирование заключительного этапа полета проведено для различных посадочных масс вертолета, в условиях $T_{нв} = +23^{\circ}\text{C}$, $P = 753$ мм рт. ст., штиль. На Рис. 6 показаны результаты математического моделирования (красная линия – зарегистрированные СДК-8 параметры, синяя линия – $G_{в} = 13050$ кг, голубая линия – $G_{в} = 13230$ кг, розовая линия $G_{в} = 13490$ кг).

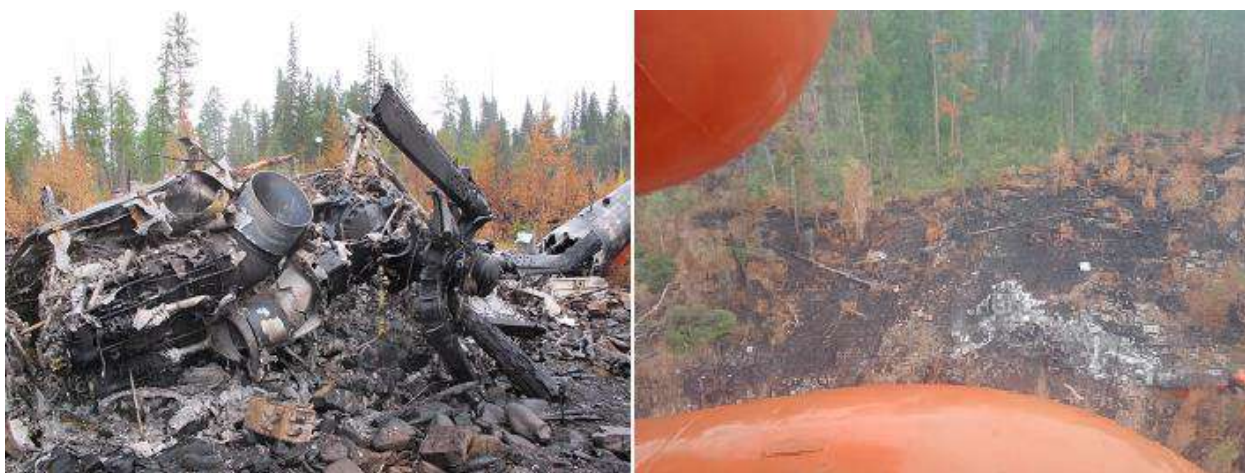
Рис. 7. Фрагменты вертолета, оставшиеся после пожара

На Рис. 7 показаны фрагменты вертолета после пожара.

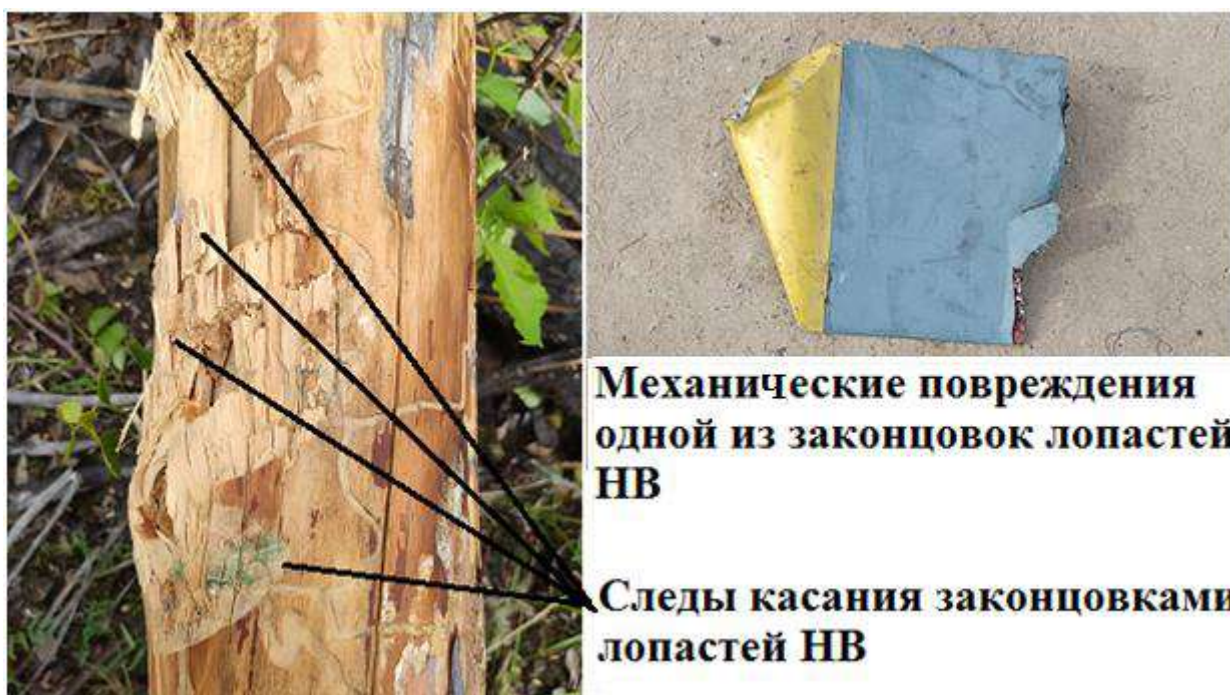
Рис. 12. Фрагмент дерева со следами касания законцовками лопастей НВ и повреждения одной из законцовок лопасти НВ

При осмотре места АП (на земле) был обнаружен фрагмент сухостойного дерева со следами краски от касания законцовками лопастей НВ. Организованными поисками была обнаружена законцовка одной из лопастей НВ с механическими повреждениями.

Наиболее вероятно, в 11:38:56, в процессе неконтролируемого снижения вертолета, произошло первое касание законцовками лопастей НВ о ствол дерева на высоте около 20 м. Комиссия предполагает, что указанное выше падение оборотов могло быть связано с касанием препятствий. Механические повреждения законцовок привели к изменению конфигурации лопастей НВ, что подтверждается зафиксированным увеличением разбалансировки вертолета по крену и тангажу).

В процессе дальнейшего неуправляемого снижения произошли удары о сухостойные деревья лопастями НВ, которые привели к их механическим повреждениям.

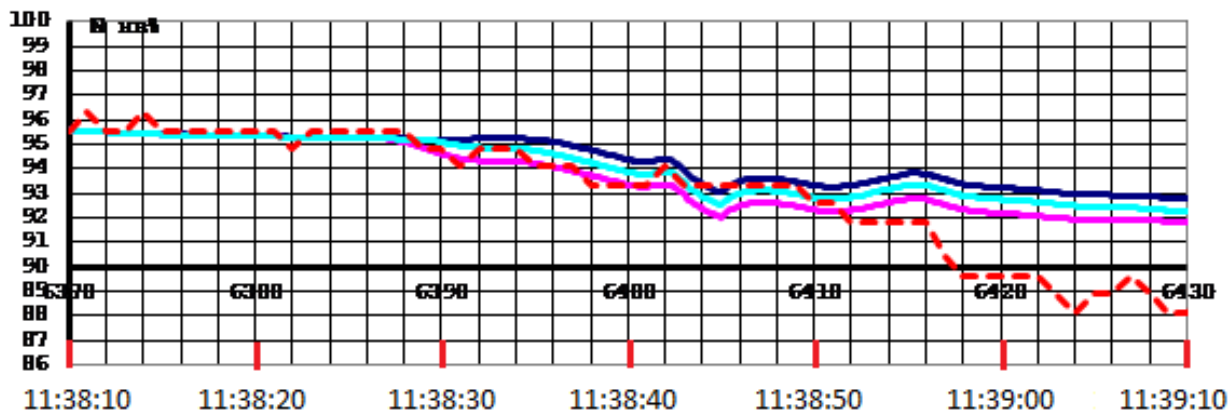
Рис. 13. Нарушение в сходимости по оборотам НВ

Кроме того, по результатам моделирования с 11:38:56 отмечается несоответствие расчетных и зарегистрированных значений оборотов НВ (Рис. 13). Согласно

моделированию, обороты должны были оставаться на уровне 92%, фактически идет провал оборотов до 89.6 %. Красной пунктирной линией нанесены обороты НВ по записи СДК-8, синяя линия – $G_v = 13050$ кг, голубая линия – $G_v = 13230$ кг, розовая линия $G_v = 13490$ кг.

По мнению специалистов АО «НЦВ Миль и Камов», нарушение в сходимости по оборотам НВ могло быть вызвано внешним воздействием (касанием о дерево).
