**МЕЖГОСУДАРСТВЕННЫЙ АВИАЦИОННЫЙ КОМИТЕТ
КОМИССИЯ ПО РАССЛЕДОВАНИЮ АВИАЦИОННЫХ ПРОИСШЕСТВИЙ**

**ОКОНЧАТЕЛЬНЫЙ ОТЧЕТ
ПО РЕЗУЛЬТАТАМ РАССЛЕДОВАНИЯ АВИАЦИОННОГО ПРОИСШЕСТВИЯ**

Вид авиационного происшествия	АПБЧЖ
Тип воздушного судна	Вертолет Ми-2
Государственный и регистрационный опознавательные знаки	RA-15643
Владелец	ОАО «Казанское авиапредприятие»
Эксплуатант	ОАО «Казанское авиапредприятие»
Авиационная администрация места авиационного происшествия	Приволжское МТУ ВТ ФАВТ РФ
Место происшествия	Россия, Республика Татарстан, Альметьевский район, в районе н.п. Нижняя Мактама, координаты: 54°53,299' СШ и 052°25,962' ВД
Дата и время	26.12.2014, 10 час 10 мин (местное время), 07 час 10 мин (UTC), день

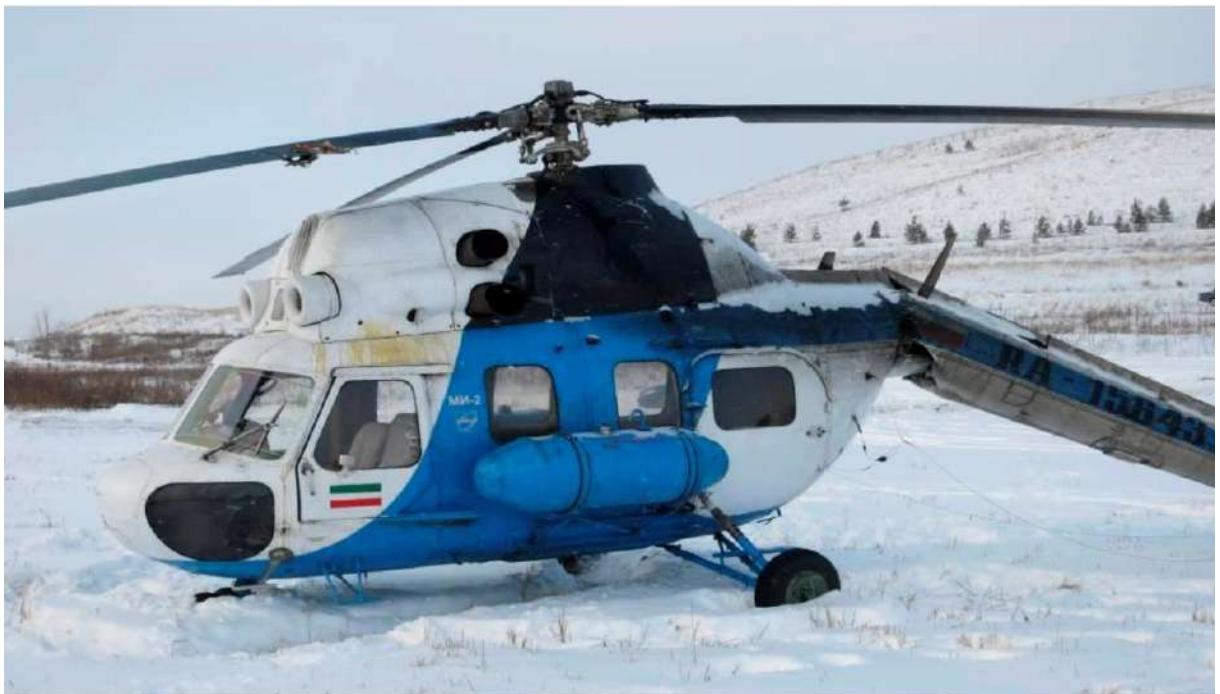
Рис. 1 Внешний вид вертолета Ми-2 RA-15643 после АП.

В результате столкновения лопастей несущего винта вертолета с проводом ЛЭП и дальнейшего столкновения лопастей рулевого винта с земной поверхностью при выполнении вынужденной посадки произошли повреждения хвостовой балки со стабилизатором, промежуточного редуктора, хвостового редуктора, хвостового вала, рулевого винта с лопастями, хвостового подкоса и хвостового амортизатора.

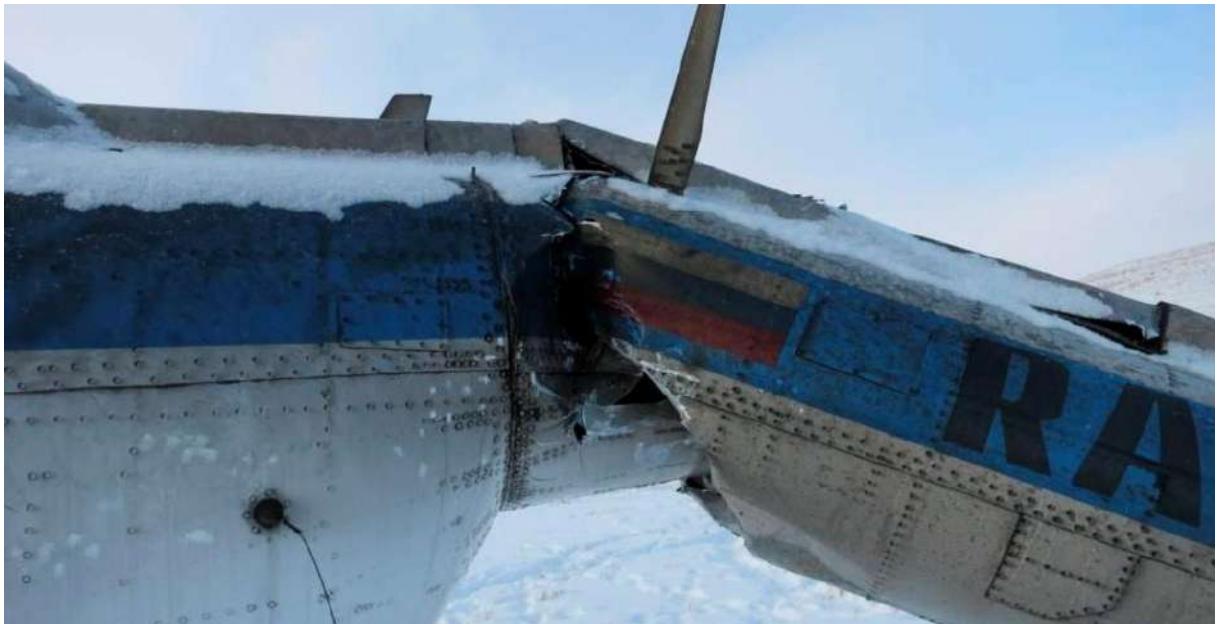
Рис. 2 Состояние хвостовой балки

- хвостовая балка разрушена в районе шпангоутов №№ 2-4, силовой набор балки имеет значительную пластическую деформацию, возникшую от инерционных нагрузок агрегатов в момент удара о земную поверхность;
- силовой набор концевой балки имеет значительную пластическую деформацию, обшивка имеет сквозное повреждение размером 130 мм× 250 мм (в районе шп. 6-9);
- центральная часть фюзеляжа повреждений не имеет.

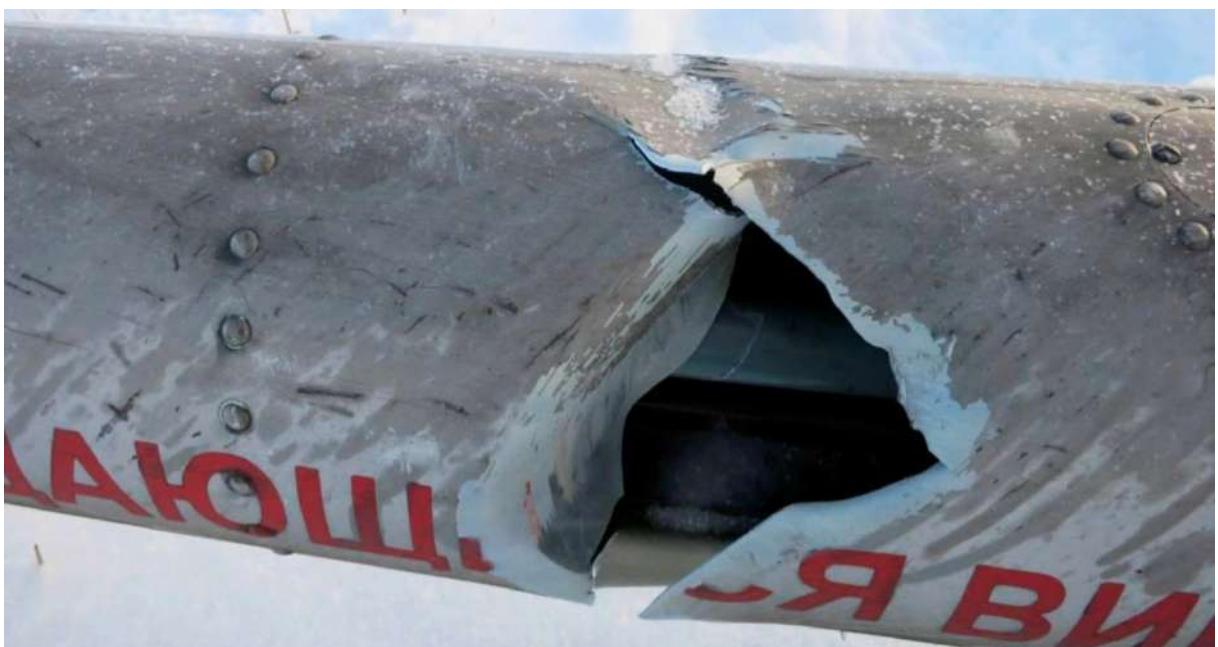
Рис. 3 Повреждения обшивки хвостовой балки

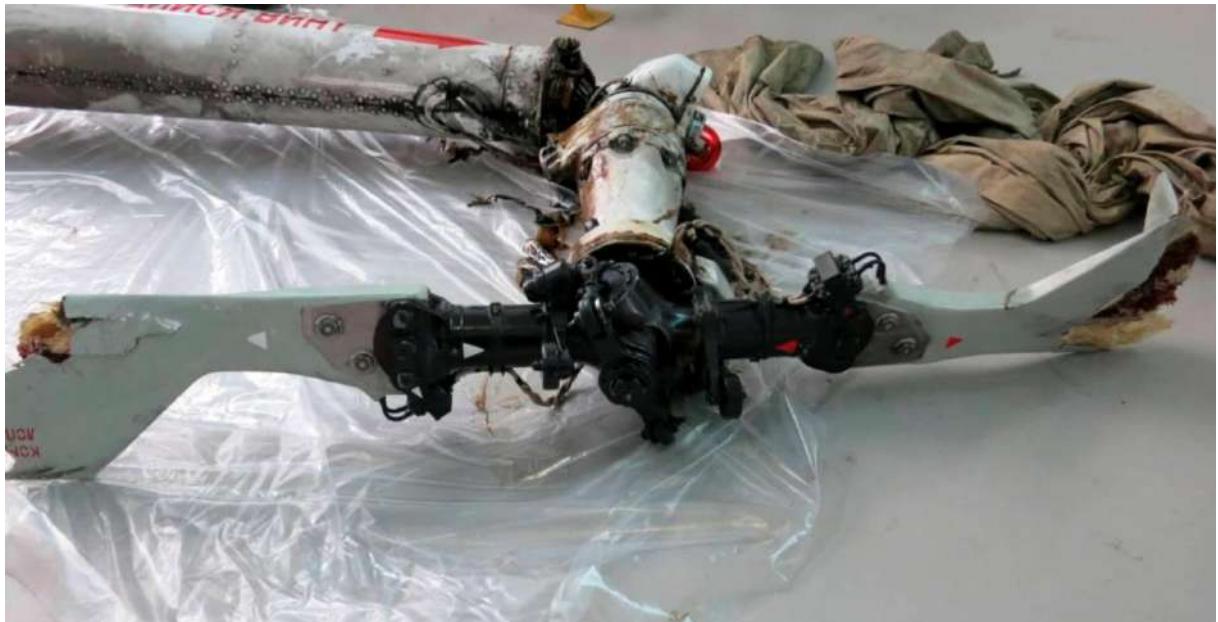
Рулевой винт полностью разрушен. Лонжероны и лопасти рулевого винта имеют значительные повреждения.

Рис. 4 Состояние рулевого винта.

Втулка рулевого винта испытала значительные нерасчетные нагрузки в результате столкновения лопастей рулевого винта при работающих двигателях с земной поверхностью, что привело к ее повреждению.

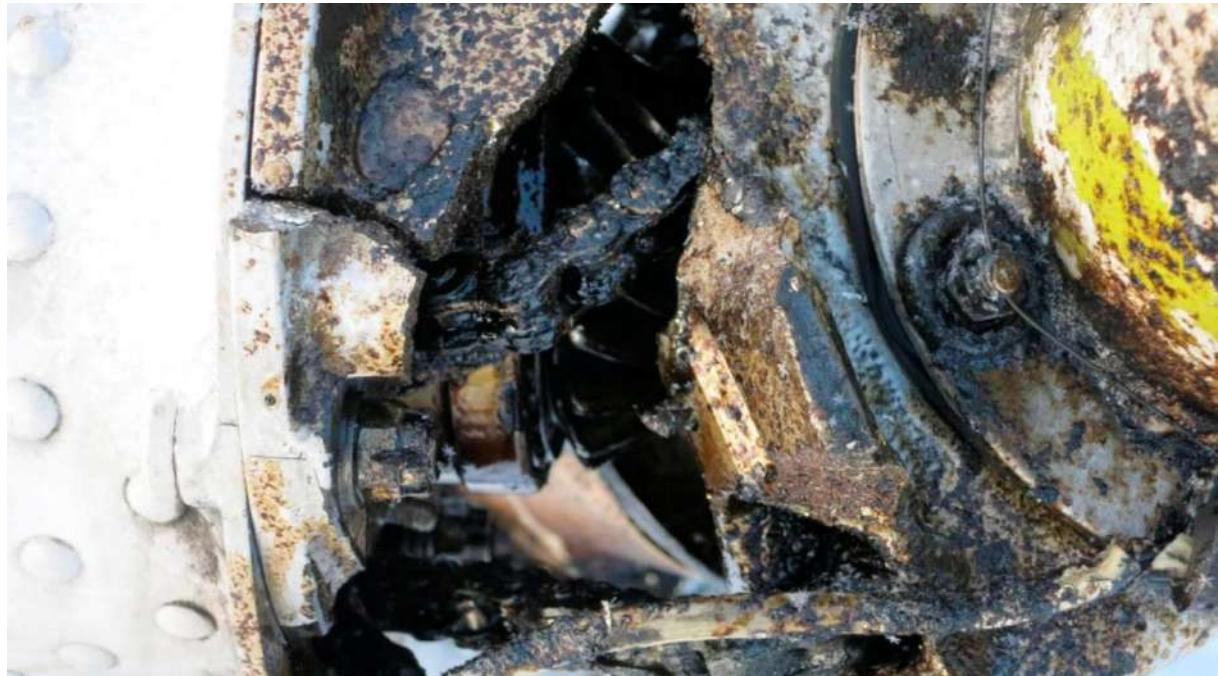
При ударной остановке вращения хвостового редуктора в результате столкновения лопастей рулевого винта при работающих двигателях произошло разрушение его корпуса и появление сколов на шестернях.

Рис. 5 Состояние хвостового редуктора

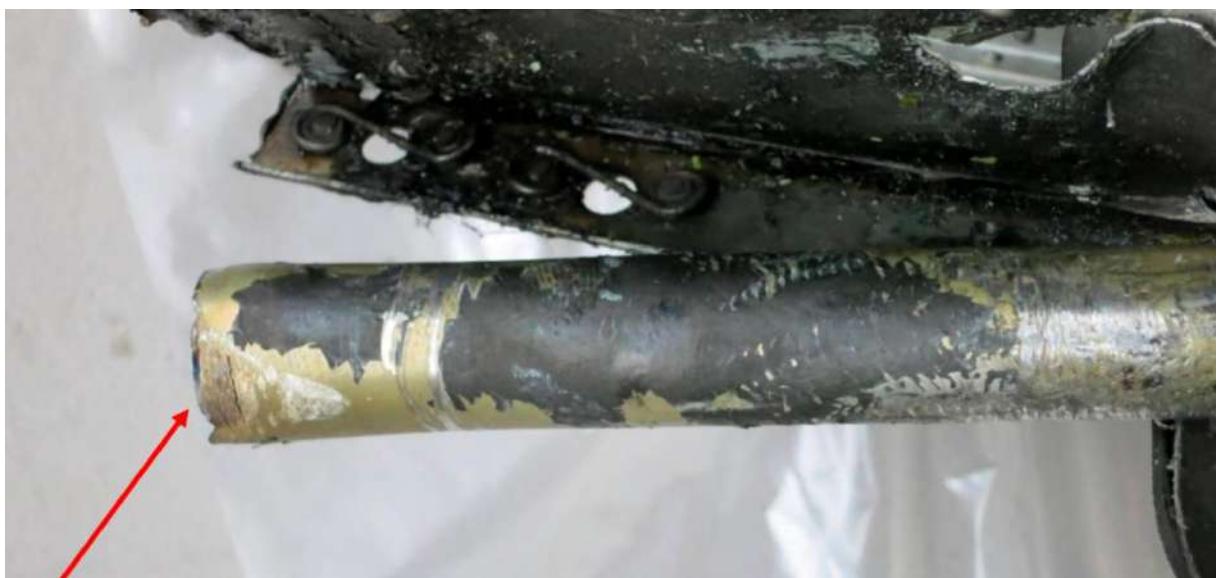
Хвостовой вал скручен и разрушен. Произошло частичное разрушение узлов крепления хвостового вала. Повреждения произошли в результате возникновения ударных нагрузок из-за столкновения лопастей рулевого винта с земной поверхностью при работающих двигателях.

Рис. 6 Состояние хвостового вала (стрелкой указано место обрыва)

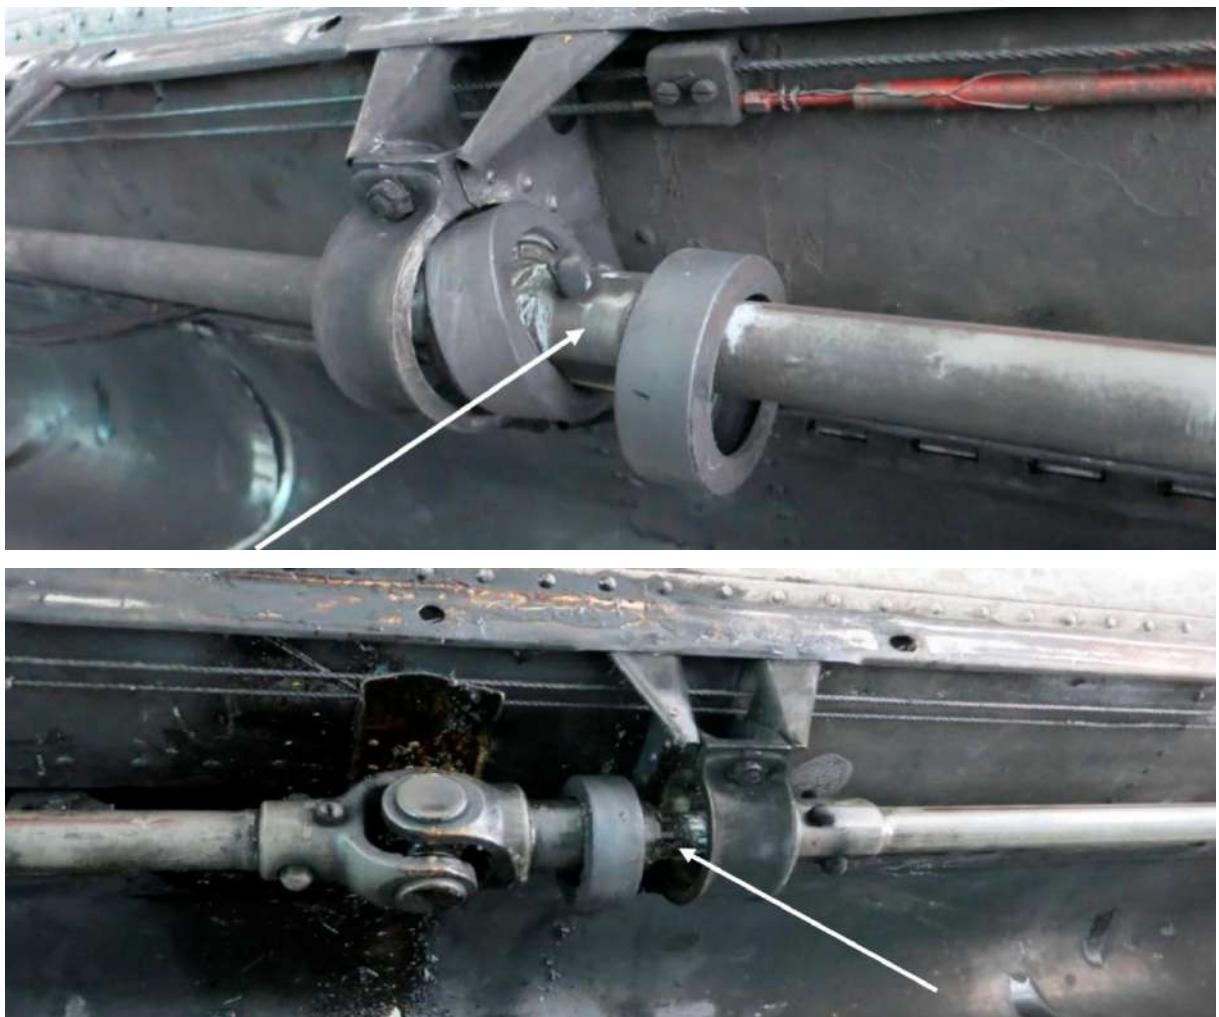
Рис. 7 Повреждения мест крепления опор хвостового вала (указано стрелками)

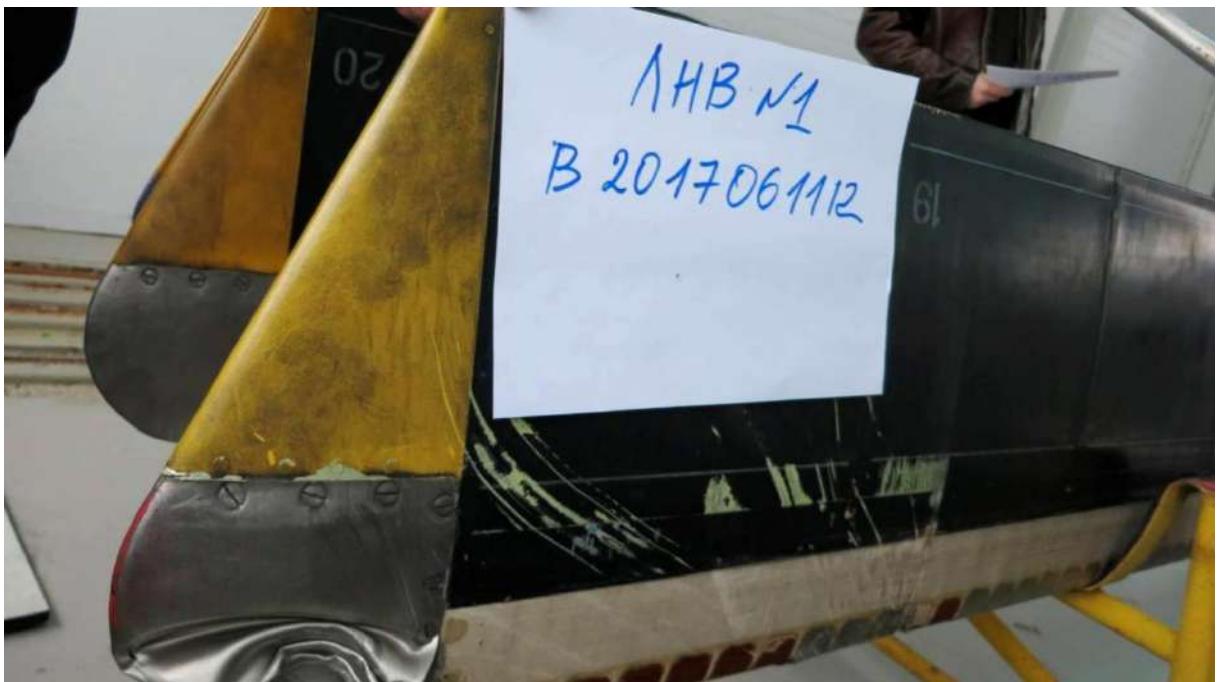
Лопасть несущего винта № 1 имеет деформацию законцовки (носовой части хвостовика). В районе секций №№ 19 и 20 лонжерон имеет забоину глубиной до 3 мм шириной 25-35 мм, оковка отсутствует. Нижняя часть обшивки секций №№ 19 и 20 в зоне склейки с лонжероном имеет деформацию глубиной до 3 мм. Причиной указанных повреждений явилось соударение с проводом ЛЭП. (см. Рис. 8).

Рис. 8 Повреждения лопасти № 1 НВ

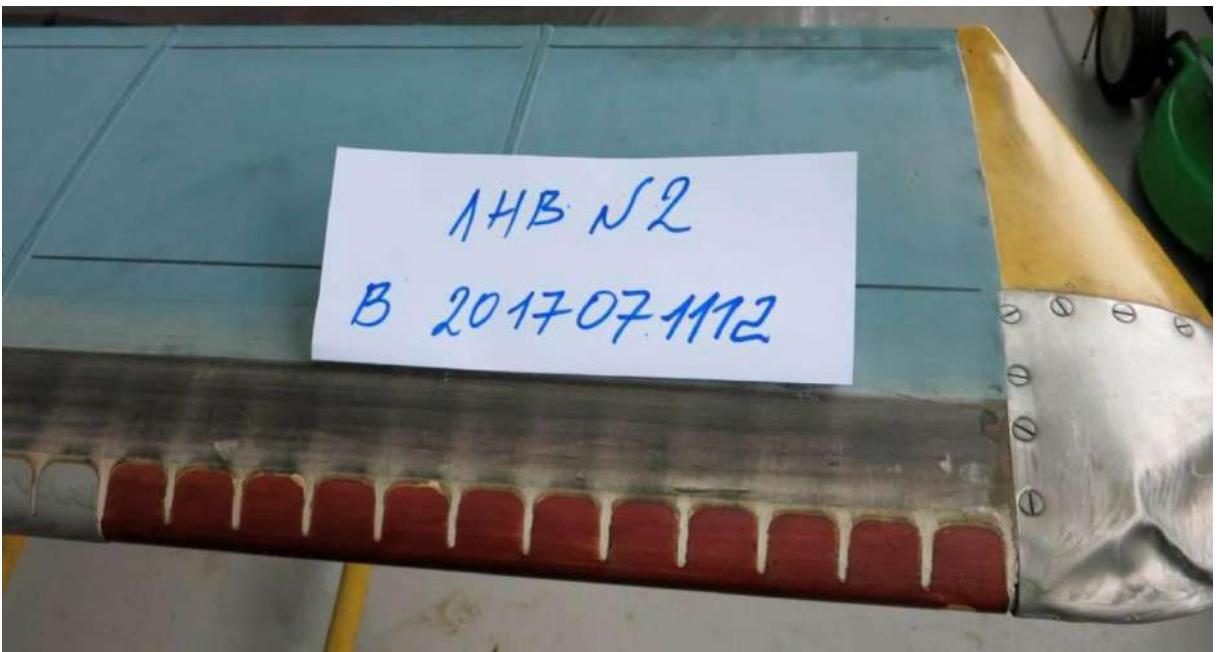
Лопасть несущего винта № 2 имеет деформацию в носовой части законцовки. В районе секций №№ 19 и 20 оковка отсутствует. Причиной указанных повреждений явилось соприкосновение с проводом ЛЭП (см. Рис. 9).

Рис. 9 Повреждения лопасти № 2 НВ

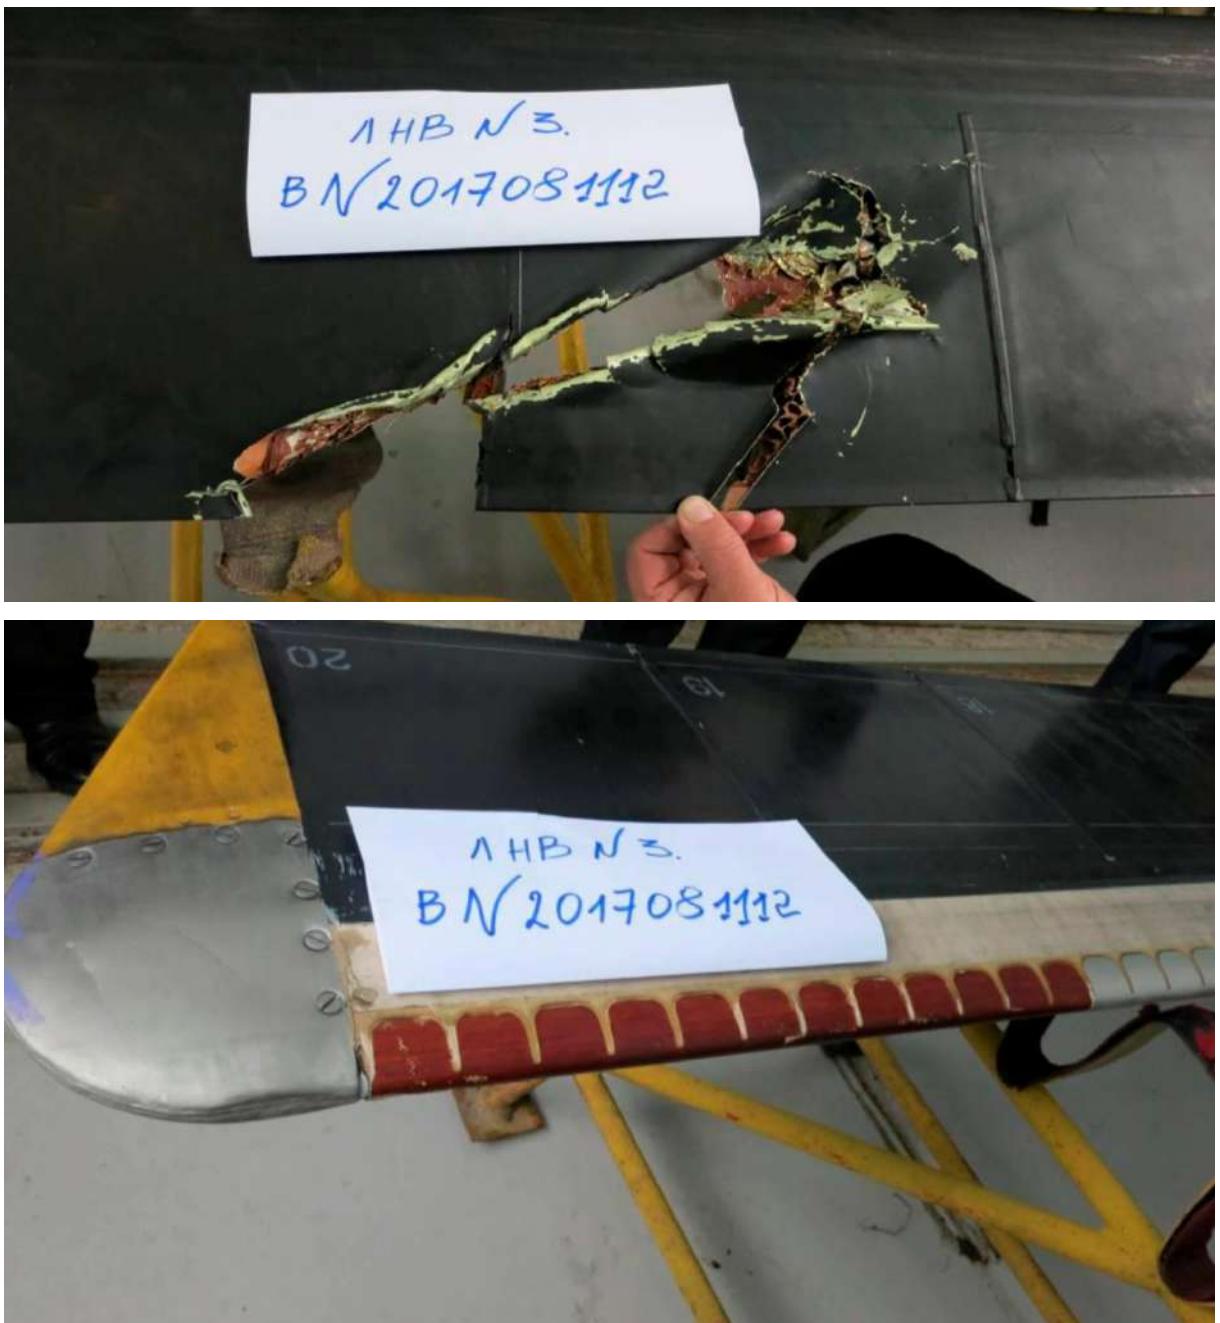
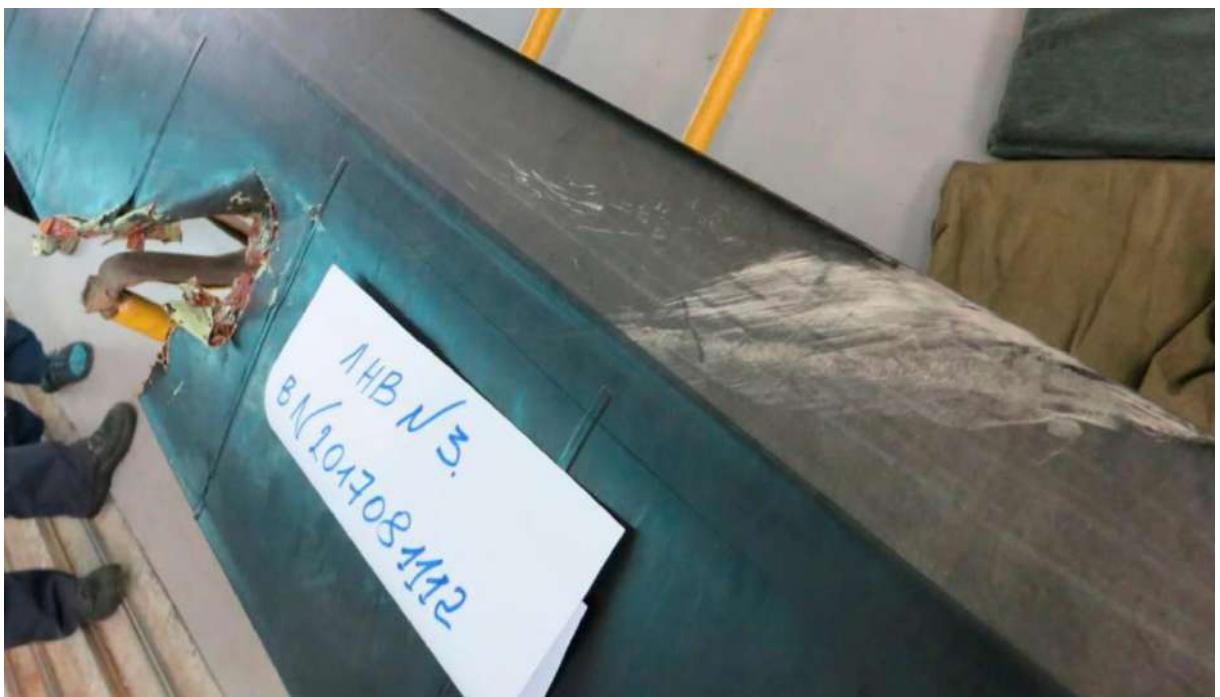
Лопасть несущего винта № 3 имеет деформацию в носовой части законцовки. В районе секций №№ 19 и 20 оковка отсутствует. Секции №№ 3 и 4 имеют разрушения верхней и нижней обшивки, сотового наполнителя и хвостового стрингера.

Рис. 10 Повреждения лопасти № 3 НВ

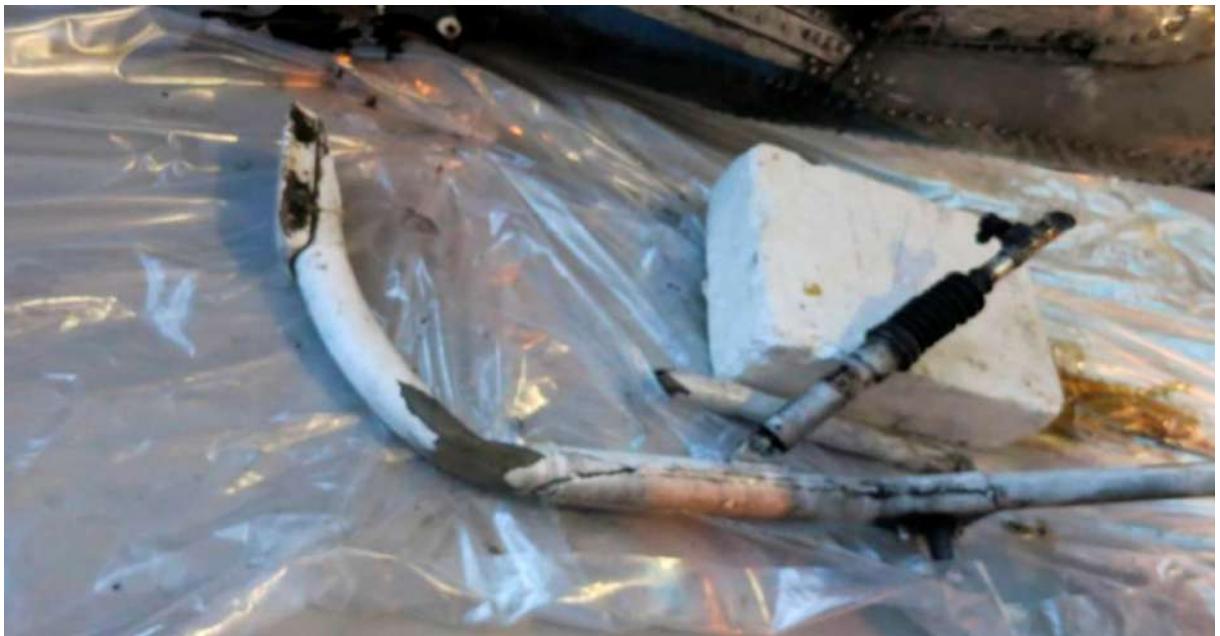
Хвостовая опора имеет деформацию и скручивание. Подкос и хвостовой амортизатор разрушены.

Рис. 11 Состояние хвостового амортизатора

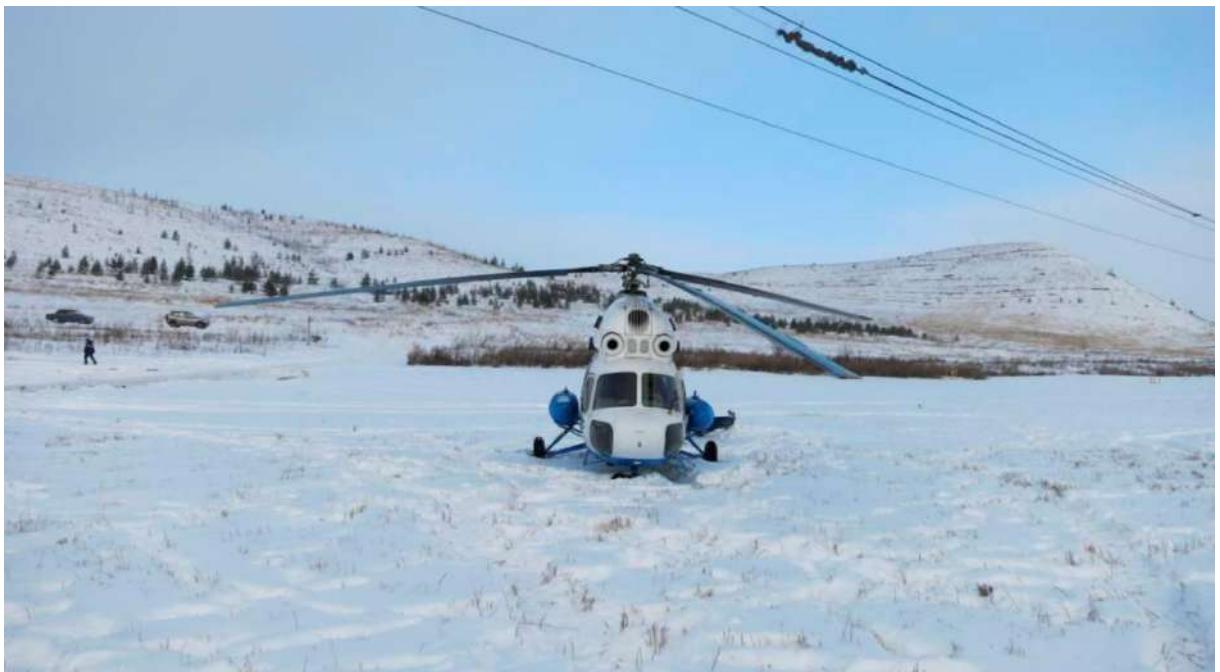
Вертолет Ми-2 RA-15643 после АП находился на шасси под проводами воздушной линии электропередачи.

Рис. 16 Расположение вертолета после АП

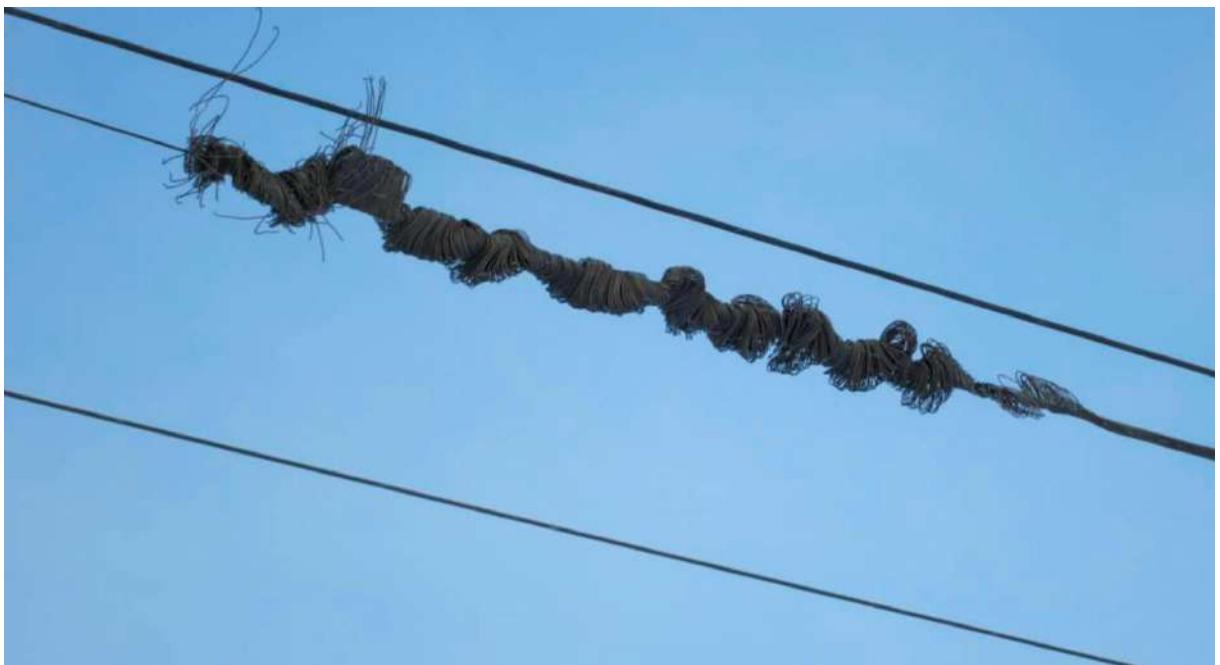
Вертолет столкнулся с проводами ЛЭП на высоте ~ 6 м и порвал лопастями несущего винта 50% жил одного из трех силовых проводов.

Рис. 17 Место повреждения провода ЛЭП лопастью несущего винта

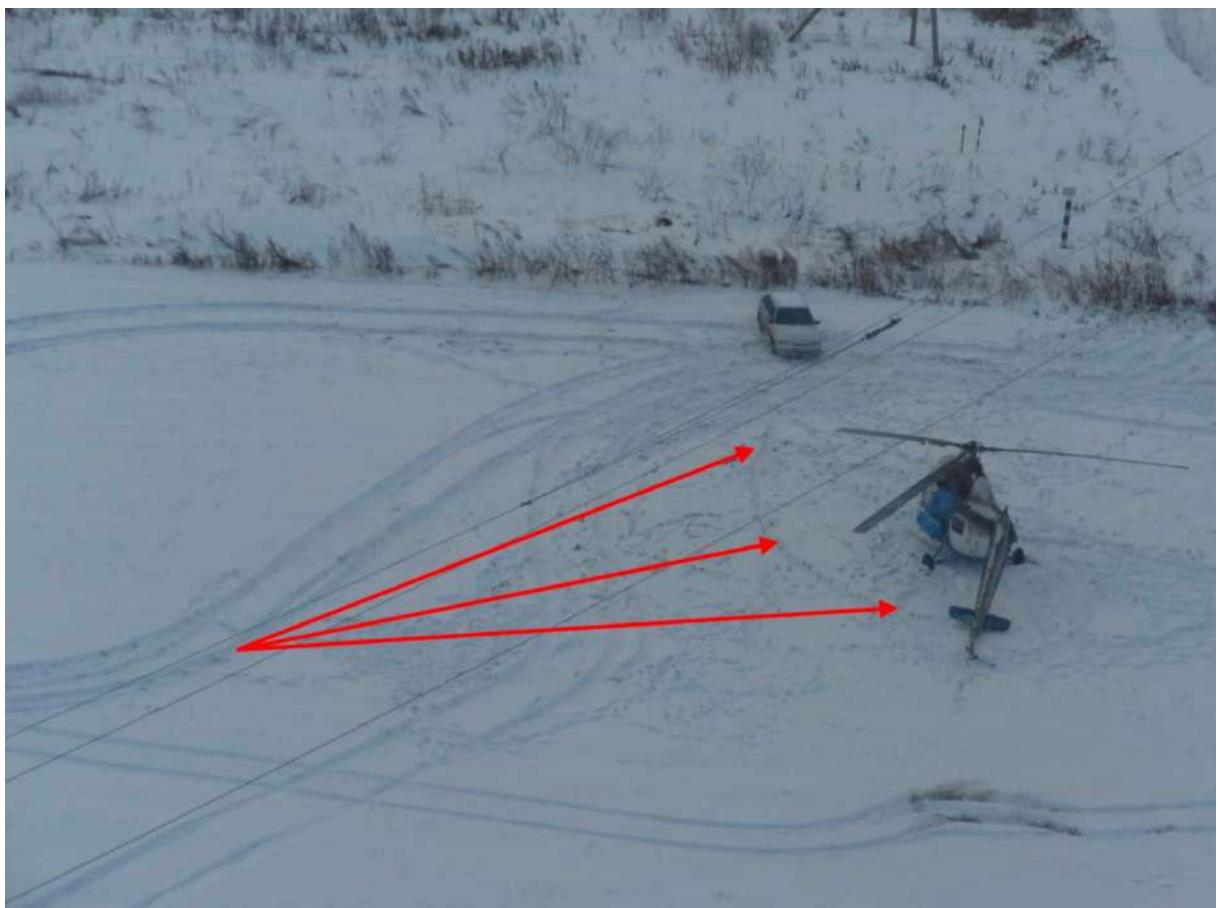
При вращении вертолета произошел подлом хвостовой опоры.

Рис. 18 След касания хвостовой опорой (указано стрелками)

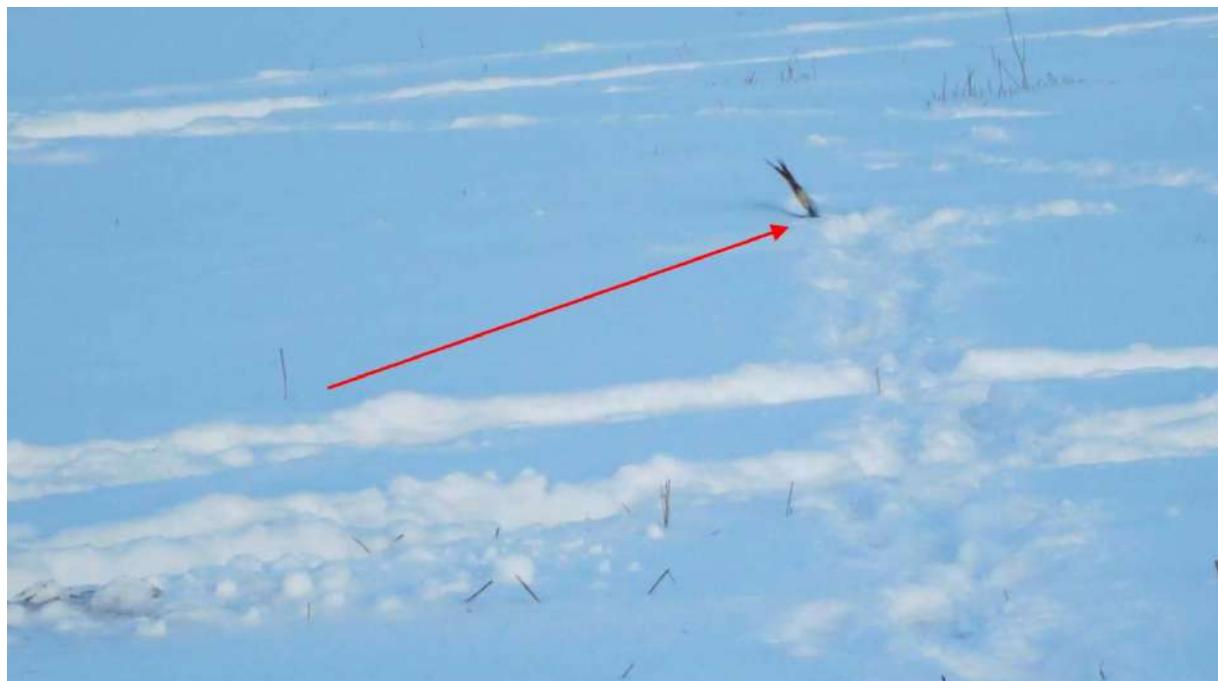
После подламывания и разрушения хвостовой опоры произошел удар лопастей рулевого винта о земную поверхность с последующим разрушением элементов лопастей, которые были разбросаны по поверхности земли в районе места АП на максимальном расстоянии от фюзеляжа вертолета примерно в 35 м.

Рис. 19.Фрагменты разрушенных лопастей хвостового винта (указано стрелкой)

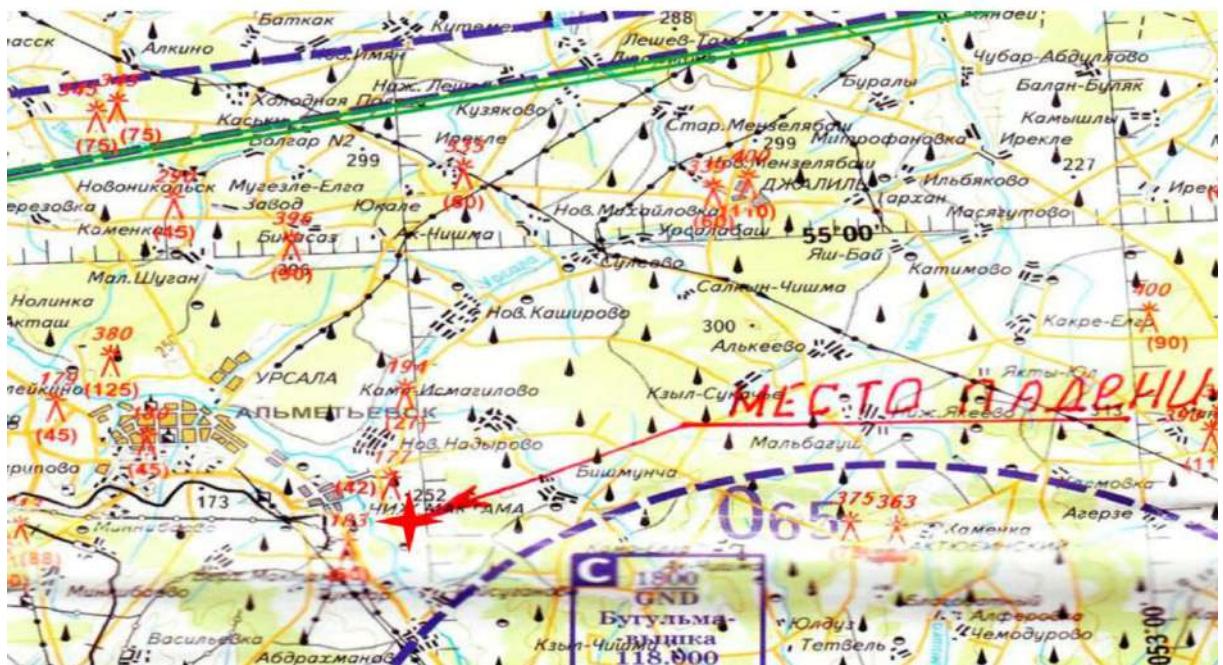
Необходимо отметить, что на полетной карте, используемой КВС в последнем полете, информация о данной конкретной ЛЭП отсутствовала. Кроме того, на всех изданных полетных картах (УКЛ), используемых в ОАО «Казанское авиапредприятие», информация о данной ЛЭП отсутствует.

Рис. 22 Фрагмент полетной карты

Год ввода в эксплуатацию воздушной линии электропередачи ТНСУ-КНС-58 (41-05) инвентарный номер 1111662 – **1956**, на борту ВС находилась полетная карта УКЛ 2014 от **06.03.2014**. Имеющиеся известные препятствия не были нанесены на карту.

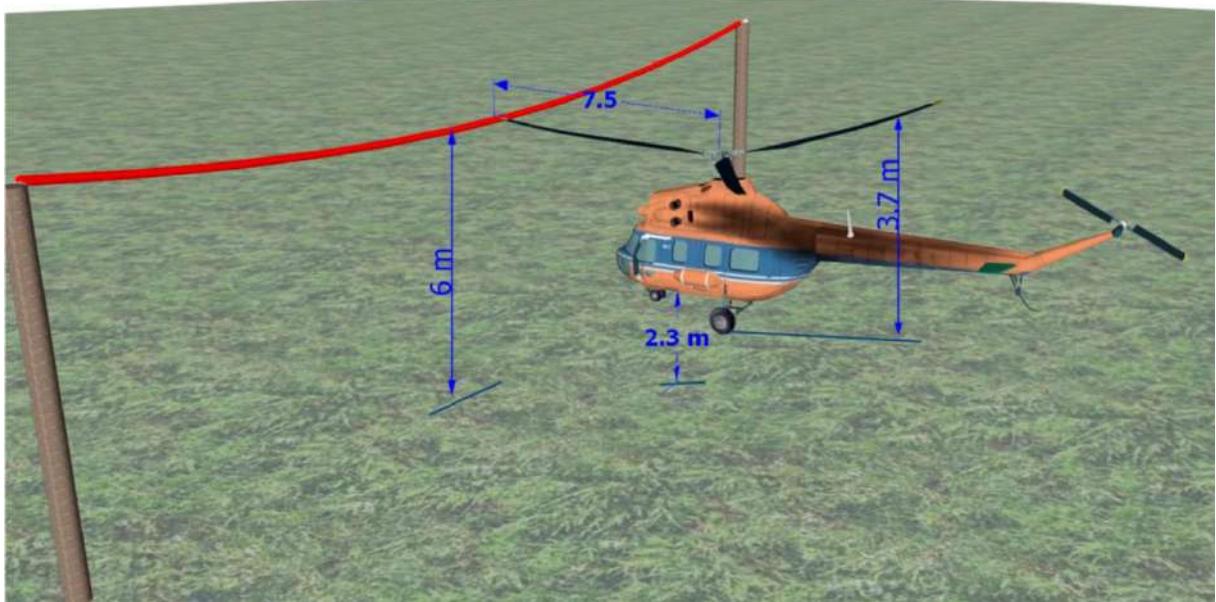
При перемещении со снижением к месту зависания с целью считывания номера реперного знака нефтепровода произошло столкновение лопастей НВ с первым по полету проводом ЛЭП, нижняя точка провисания которого составляла ~ 6 м.

Рис. 23 Положение вертолета относительно провода ЛЭП в момент столкновения
Снижение и перемещение на малой высоте в районе проводов ЛЭП, учитывая их
слабую видимость, требовало от пилота максимальной осмотрительности.
