МЕЖГОСУДАРСТВЕННЫЙ АВИАЦИОННЫЙ КОМИТЕТ
КОМИССИЯ ПО РАССЛЕДОВАНИЮ АВИАЦИОННЫХ ПРОИСШЕСТВИЙ

ОКОНЧАТЕЛЬНЫЙ ОТЧЕТ
ПО РЕЗУЛЬТАТАМ РАССЛЕДОВАНИЯ АВИАЦИОННОГО ПРОИСШЕСТВИЯ

Вид авиационного происшествия	Катастрофа
Тип воздушного судна	Вертолет Ми-2
Государственный и регистрационный опознавательные знаки	RA-15652
Собственник	ООО «КАВКАЗТРАНС» (г. Минеральные Воды)
Эксплуатант	Частное лицо
Авиационная администрация	Южное МТУ Росавиации
Место происшествия	Россия, Краснодарский край, Красноармейский район, в 6 км юго-западнее станции Новомышастовская, координаты: 45°08'54" с. ш. и 38°32'51" в. д.
Дата и время	02.08.2018, 07:57 местного времени (04:57 UTC), день

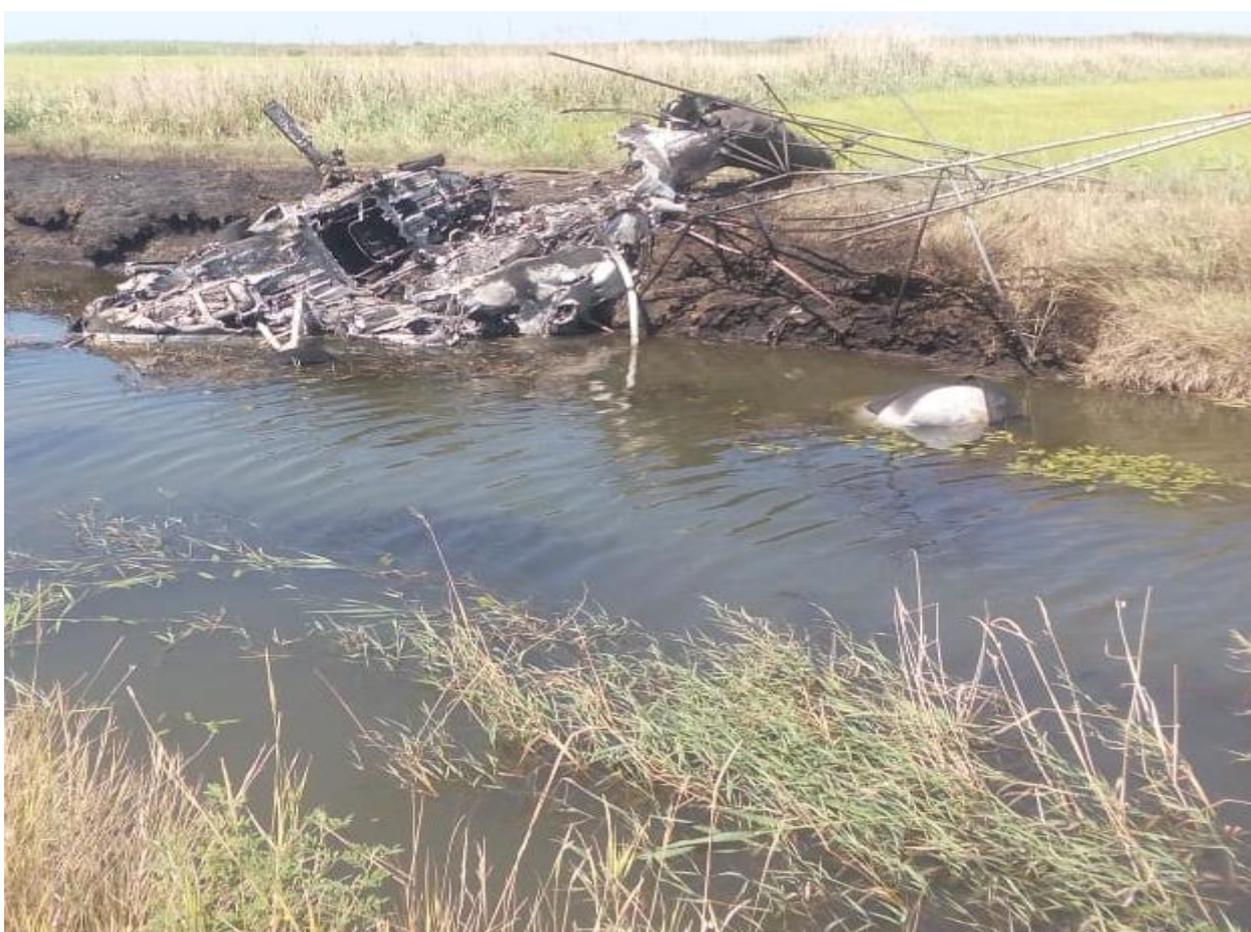
Рис. 3. Вид места авиационного происшествия

В результате АП ВС получило значительные повреждения и частично сгорело в пожаре, возникшем после падения вертолета (Рис. 3).

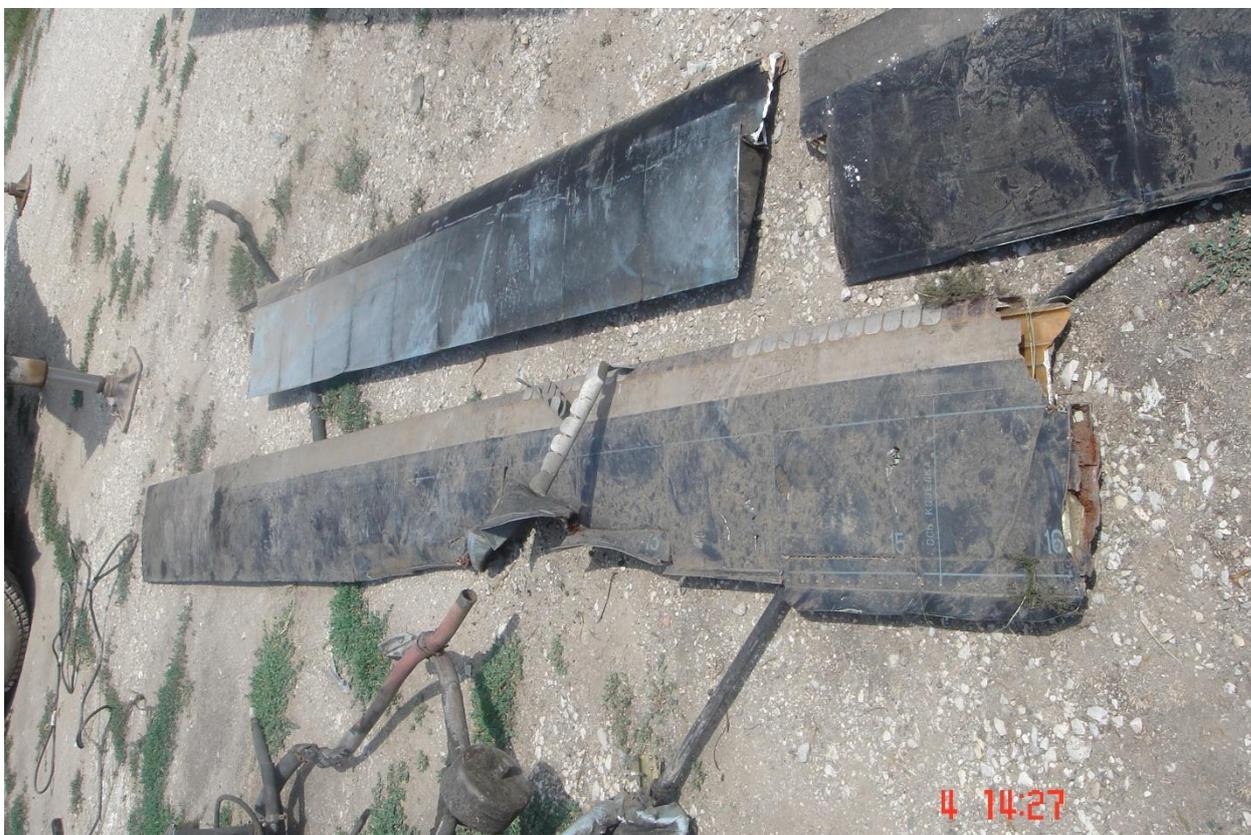
Рис. 4. Состояние лопастей НВ после АП

При столкновении с дорогой и капотировании ВС произошло касание земли лопастями несущего и рулевого винтов, в результате чего лопасти РВ разрушены на расстоянии 40–50 см от законцовок, а лопасти НВ обломаны у комлей во время удара о землю (Рис. 4, Рис. 5). Повреждения винтов свидетельствуют о подводе к ним мощности от работающих двигателей.

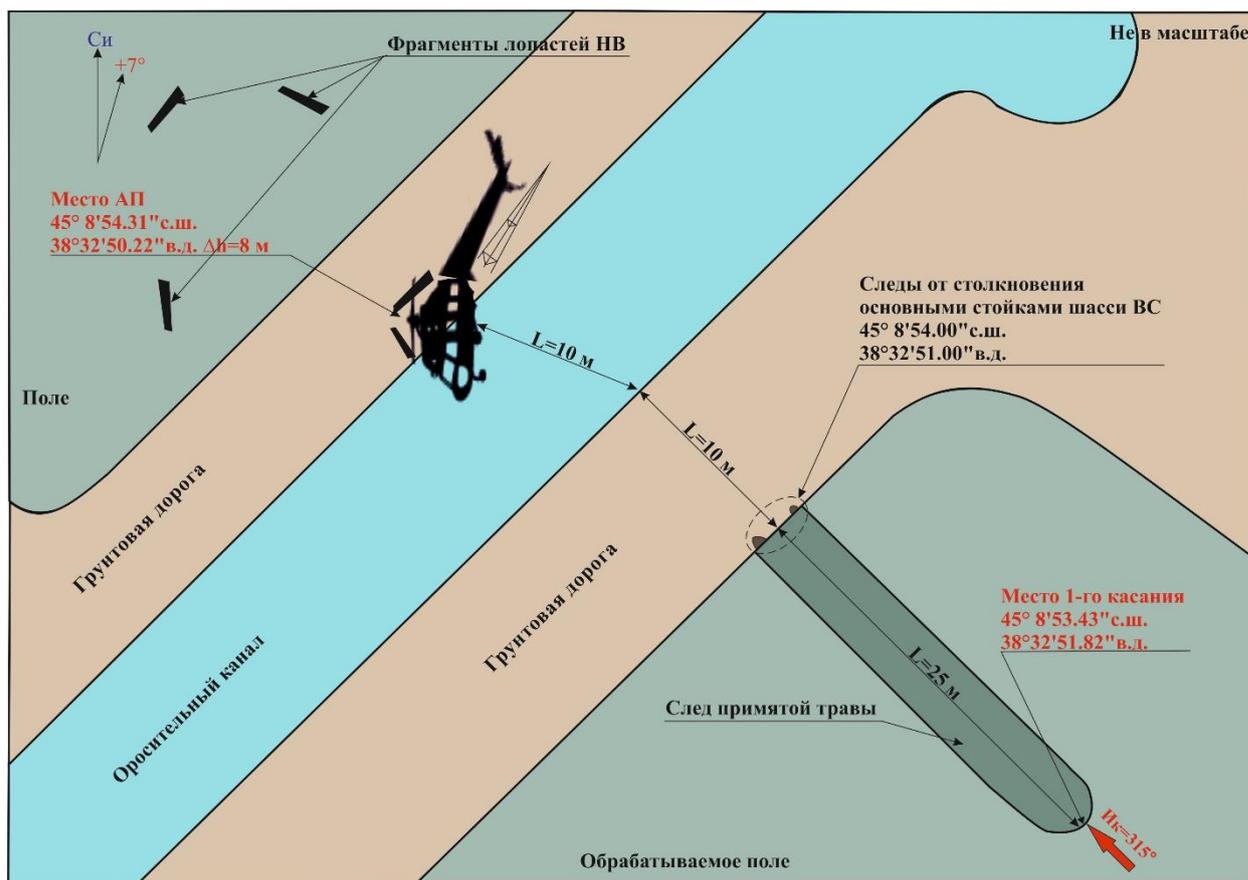
Рис. 6. Кроки места АП

Разброс фрагментов лопастей рулевого и несущего винтов произошел на расстояние до 30–50 м от места АП, однако вследствие того, что рисовое поле залито водой на глубину до 15–20 см, многие мелкие фрагменты лопастей не найдены и на кроках места АП не отмечены.

Расположение обнаруженных элементов ВС на местности показано на кроках места АП (Рис. 6).

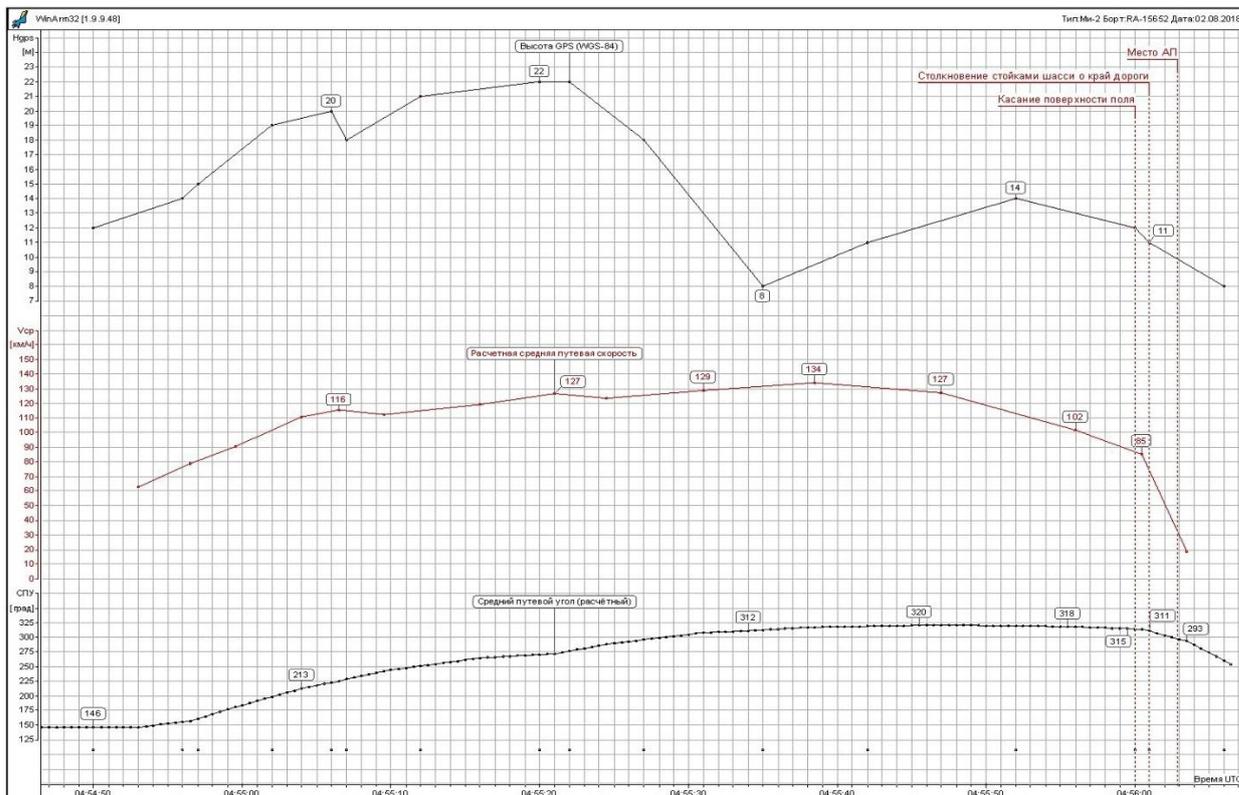
Рис. 11. Параметры аварийного полета вертолета

В 04:54:50 GPS-навигатором зафиксировано выполнение взлета с посадочной площадки с СПУ $\approx 140^\circ$ для продолжения АХР по опрыскиванию поверхности поля (Рис. 11).

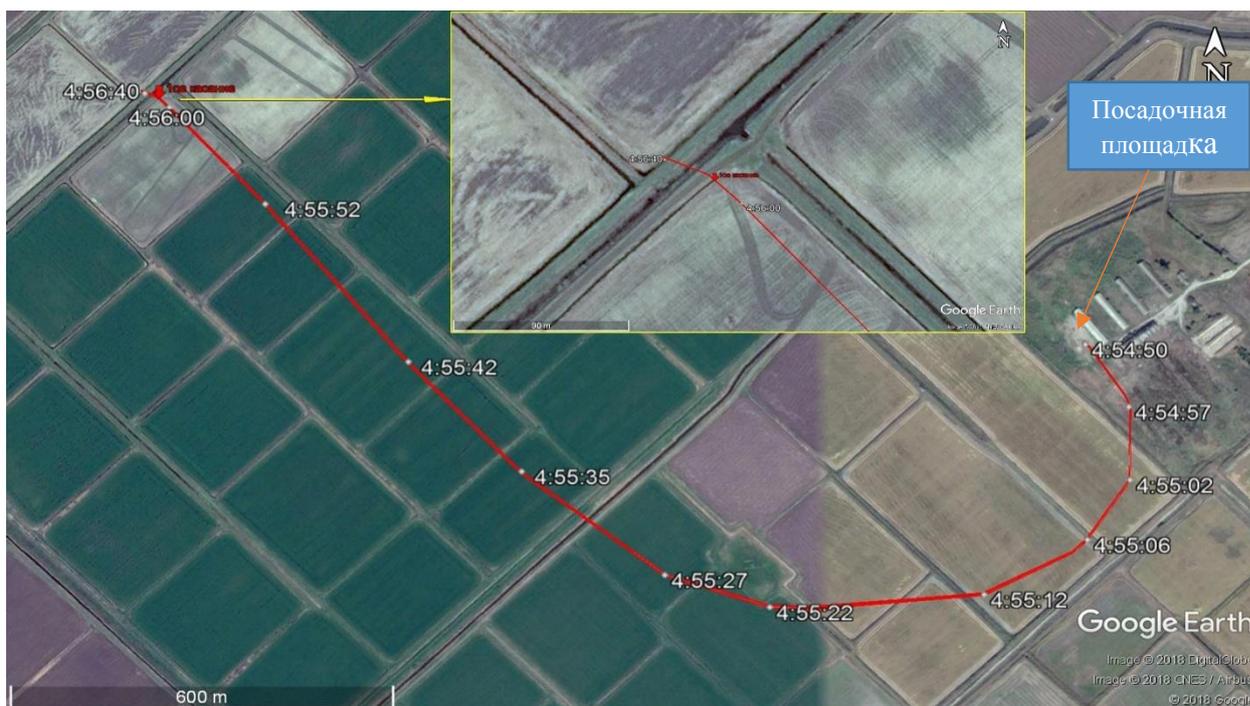
Рис. 12. Траектория аварийного полета вертолета

Взлет сопровождался выполнением правого разворота с набором высоты и разгоном скорости (Рис. 12).

В процессе выполнения разворота, в момент времени 04:55:22, GPS-навигатором зафиксировано начало снижения ВС для захода на очередной гон, средняя путевая скорость при этом составляла около 125 км/ч. В процессе снижения на гон путевая скорость увеличилась до 135 км/ч.

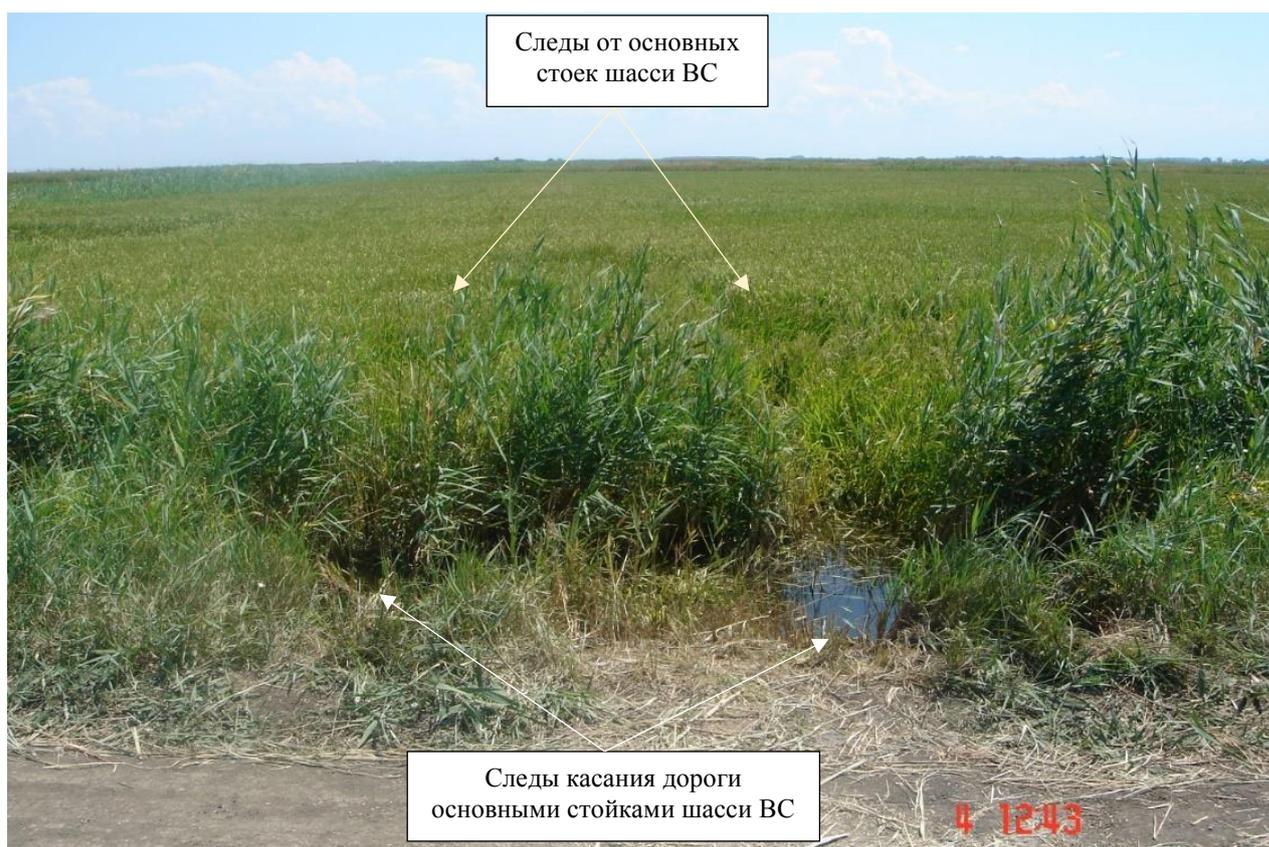
Рис. 13. Следы касания ВС поверхности рисового поля и дороги основными стойками шасси

С момента времени 04:55:35 GPS-навигатором зарегистрировано незначительное увеличение высоты полета с уменьшением средней путевой скорости до ≈ 100 км/ч. В 04:55:52 GPS-навигатором зарегистрировано начало снижения вертолета, средняя путевая скорость при этом продолжала уменьшаться и примерно через 8 с, в момент времени 04:56:00, на скорости около 85 км/ч, на удалении 25 – 30 м до дороги, разделяющей рисовые поля на чеки и проходящей перпендикулярно полету вертолета, произошло касание ВС поверхности обрабатываемого участка, залитого водой, основными стойками шасси (Рис. 13).

Через ≈ 2 с после касания ВС поверхности воды произошло столкновение основными стойками шасси с верхним обрезом дороги (см. Рис. 13), имеющей превышение над водной поверхностью рисового поля около 1 м. В результате столкновения основные стойки шасси получили значительные повреждения конструкции, носовая стойка повреждений не имеет (Рис. 14), следы ее столкновения с дорогой отсутствуют.

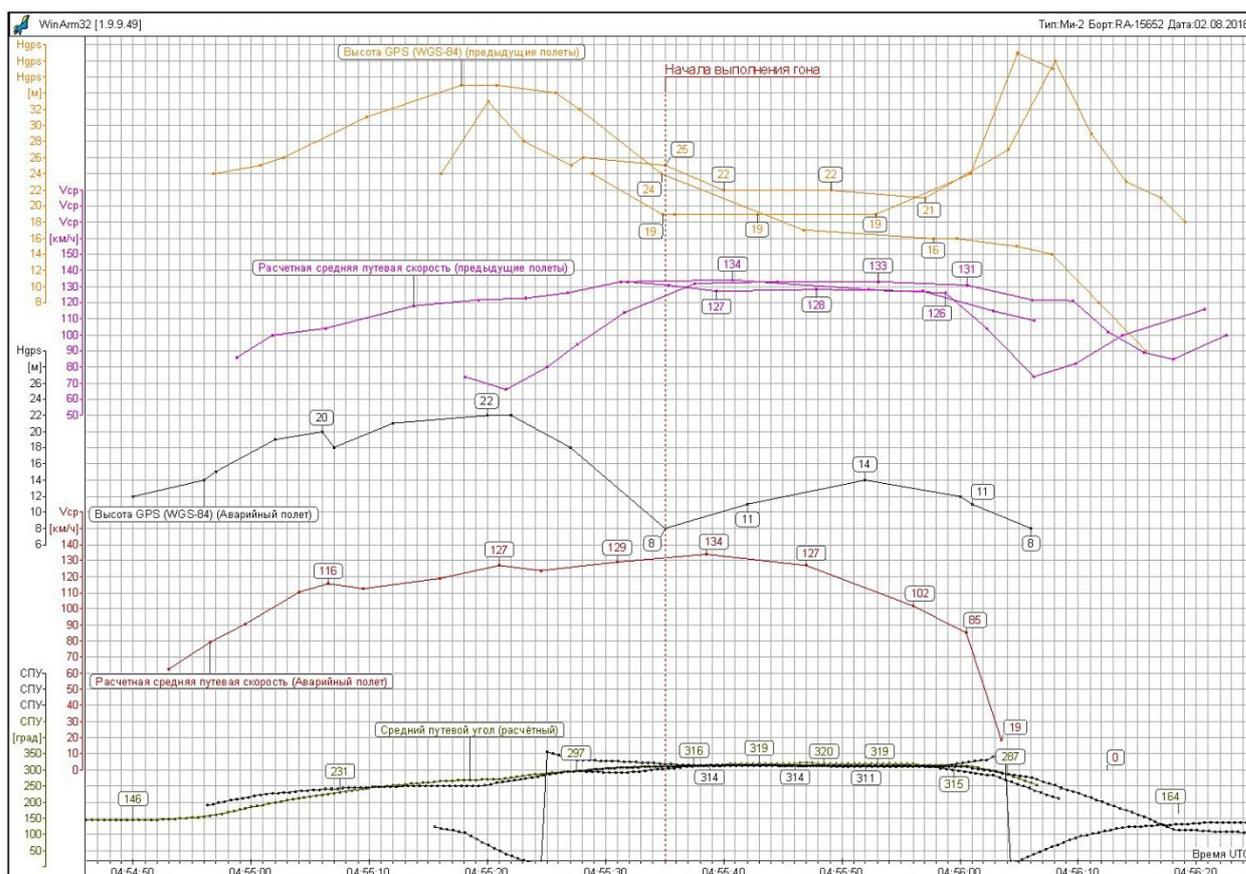
Рис. 15. Сравнительные параметры полетов вертолета, выполненных 02.08.2018

Следует отметить, что регистрируемая в последних полетах высота пролетов над полем на гонах имела тенденцию к уменьшению. При сравнении параметров аварийного полета с параметрами предыдущих гонов в этот день, можно видеть, что высота полета в начале гона в данном полете была ниже, чем в предыдущих (Рис. 15).

Наиболее вероятно, это было связано с усилением ветра, в результате которого разбрызгиваемая смесь смещалась в подветренную сторону от направления гона (ветер был 060° 5–6 м/с, порывы 8–10 м/с, а курсы обработки 300° и 120°). При уменьшении высоты полета на гоне смещение разбрызгиваемой смеси меньше.
