**МЕЖГОСУДАРСТВЕННЫЙ АВИАЦИОННЫЙ КОМИТЕТ
КОМИССИЯ ПО РАССЛЕДОВАНИЮ АВИАЦИОННЫХ ПРОИСШЕСТВИЙ**

ОКОНЧАТЕЛЬНЫЙ ОТЧЁТ

ПО РЕЗУЛЬТАТАМ РАССЛЕДОВАНИЯ АВИАЦИОННОГО ПРОИСШЕСТВИЯ

Вид авиационного происшествия	Авария
Тип воздушного судна	Вертолёт Ми-2
Государственный и регистрационный опознавательные знаки	РА-15746
Собственник	Частное лицо
Авиационная администрация	Южное МТУ Росавиации
Место происшествия	Россия, Краснодарский край, Красноармейский район, вблизи станицы Старонижестеблиевская, координаты: точное место АП не определено
Дата и время	01.06.2020, 19:10 местного времени (16:10 UTC), день

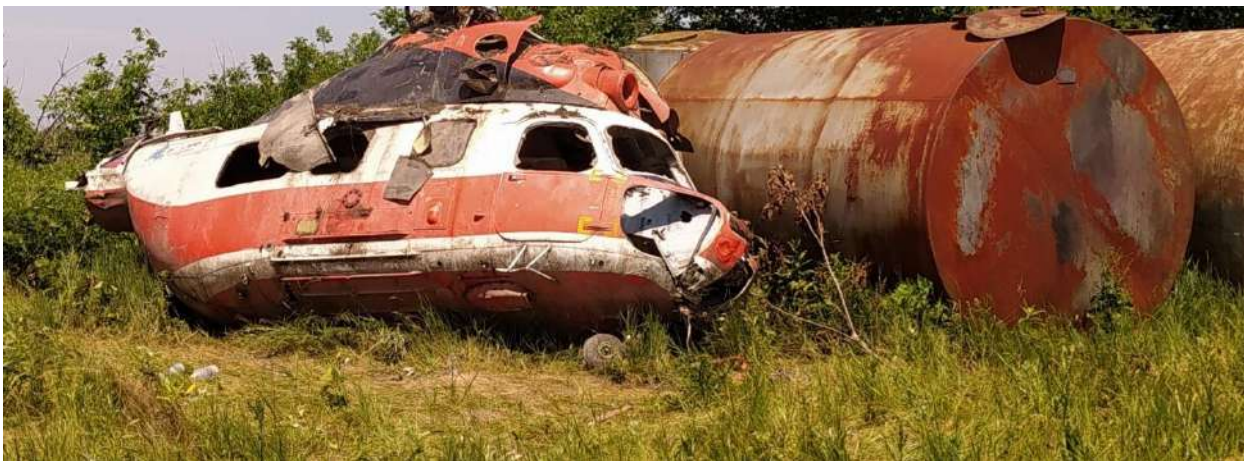
Осмотр ВС комиссией был проведен ДАТА п. п. станицы Ивановская (Рис. 1). Установлено, что в результате АП произошло разрушение лопастей НВ, РВ и правой стойки шасси. На фюзеляже имеются следы от удара лопастей НВ (Рис. 2). По характеру разрушения лопастей НВ можно сделать вывод о наличии подвода мощности от двигателей к втулке НВ в момент АП.

Рис. 1. Общий вид вертолётa Ми-2 RA-15746 на момент осмотра на п. п. станции Ивановская

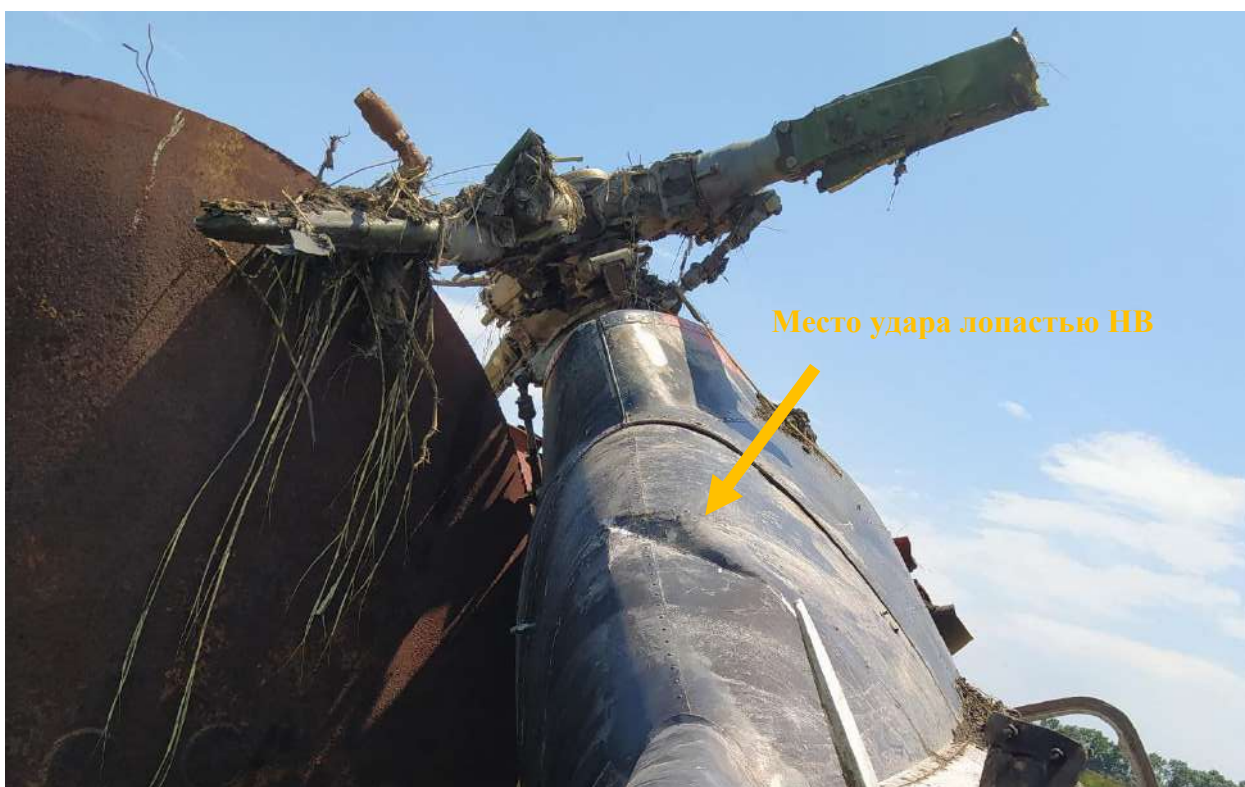
Рис. 2. Повреждение фюзеляжа вертолётa Ми-2 RA-15746

Двигатели находятся на штатном месте, во ВНА присутствуют следы глины и травы. Выпускное устройство правого двигателя деформировано при опрокидывании вертолётa на правый борт.

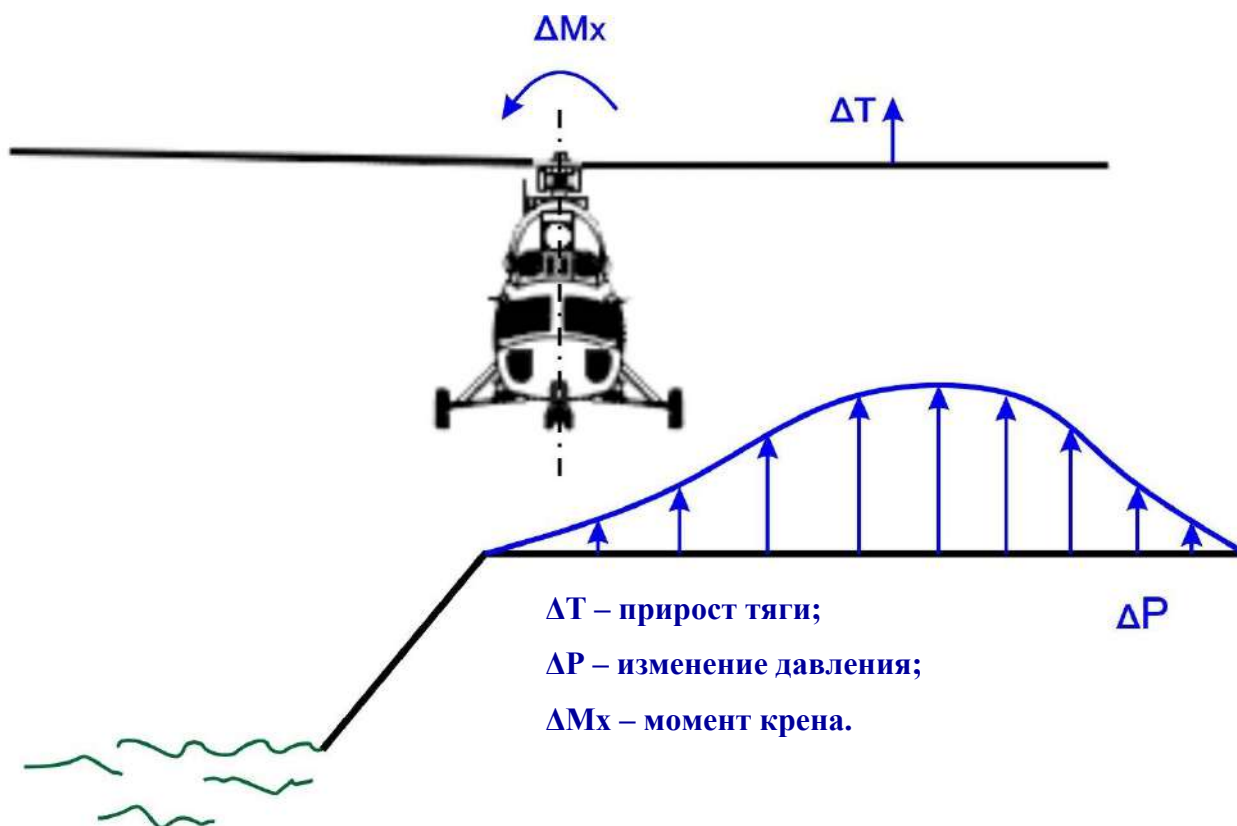
начало сносить в сторону рисового чека. В процессе смещения вертолёт к обресту дороги появилась тенденция к кренению вправо. Такое явление называется «угловой эффект» (Рис. 6.) и возникает при перемещении вертолёт на малой высоте над обрестом крыши, палубы и тому подобного, когда «воздушная подушка» под частью ометаемой площади пропадает. За счёт прироста тяги ΔT над той частью НВ, что находится над поверхностью, то есть в зоне влияния «воздушной подушки», образуется опрокидывающий момент ΔM и вертолёт стремится резко наклониться в сторону обрыва.

Рис. 6. «Угловой эффект» при посадке на площадки ограниченных размеров

Действиями пилота не удалось парировать интенсивное развитие правого крена, и вертолёт опрокинулся на правый борт, задев при этом лопастями НВ поверхность рисового поля. Далее произошло соударение лопастей НВ с хвостовой балкой с последующим её разрушением и вращением вертолёт. Пожара на ВС не было, пилот самостоятельно покинул кабину.
