## **Остаточний звіт**

за результатами розслідування аварії вертольота  
Mi-2 UR-14118, який належить ПП «Політ Сервіс», експлуатант ТОВ  
«Авіакомпанія «Меридіан», що сталася в р-ні н.п. Шишаки, Полтавської  
області, 10.04.2018 р.

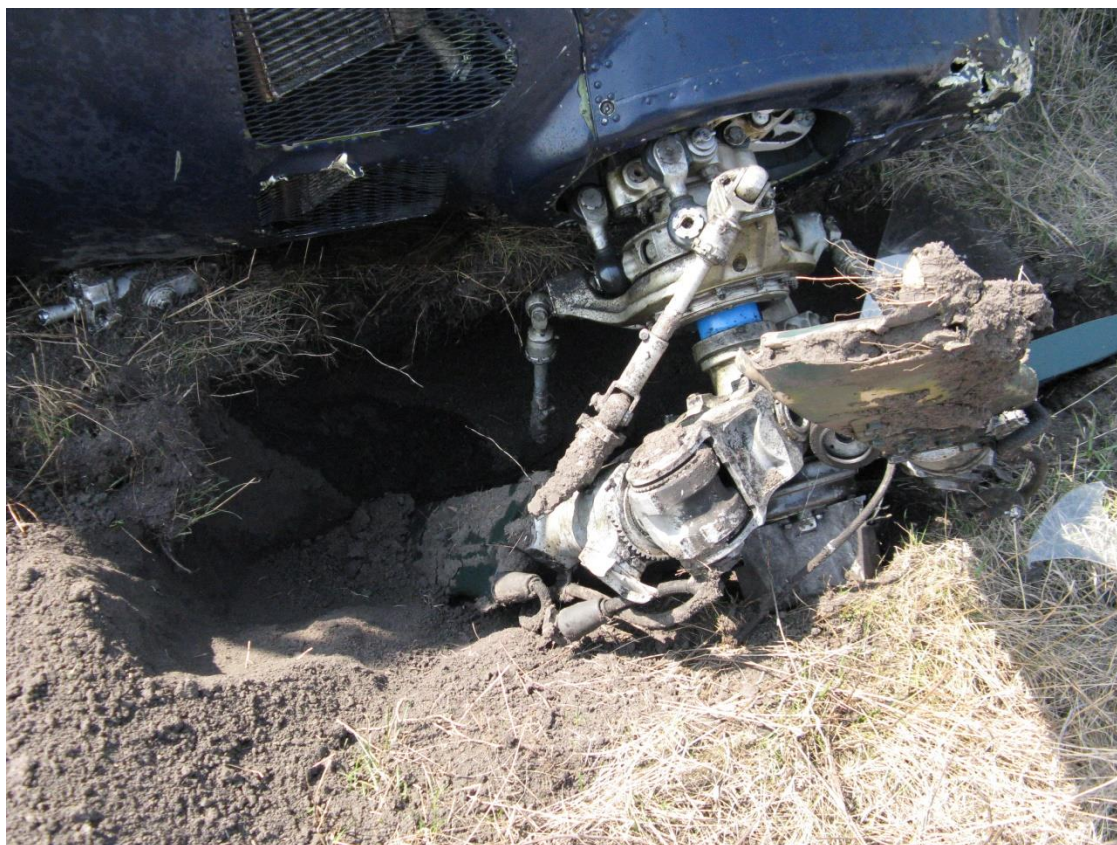
Фото 2

Вертоліт Мі-2 UR-14118 лежить на лівому боці з МК=140°, на відстані 22 метри від лівого краю штучного покриття ЗПМ Шишаки, приблизно, напроти центру ШЗПС. Вірогідно, під час зіткнення з землею вертоліт переміщувався вліво з великим лівим креном та невеликою поступовою швидкістю. Слідів переміщення вертольоту на правому боці в напрямку польоту не виявлено. Лопаті НГ відірвані. Вузлами автомату перекошу під час їх обертання вирито заглиблення в землі на глибину 40 – 50 см. (Фото 2)

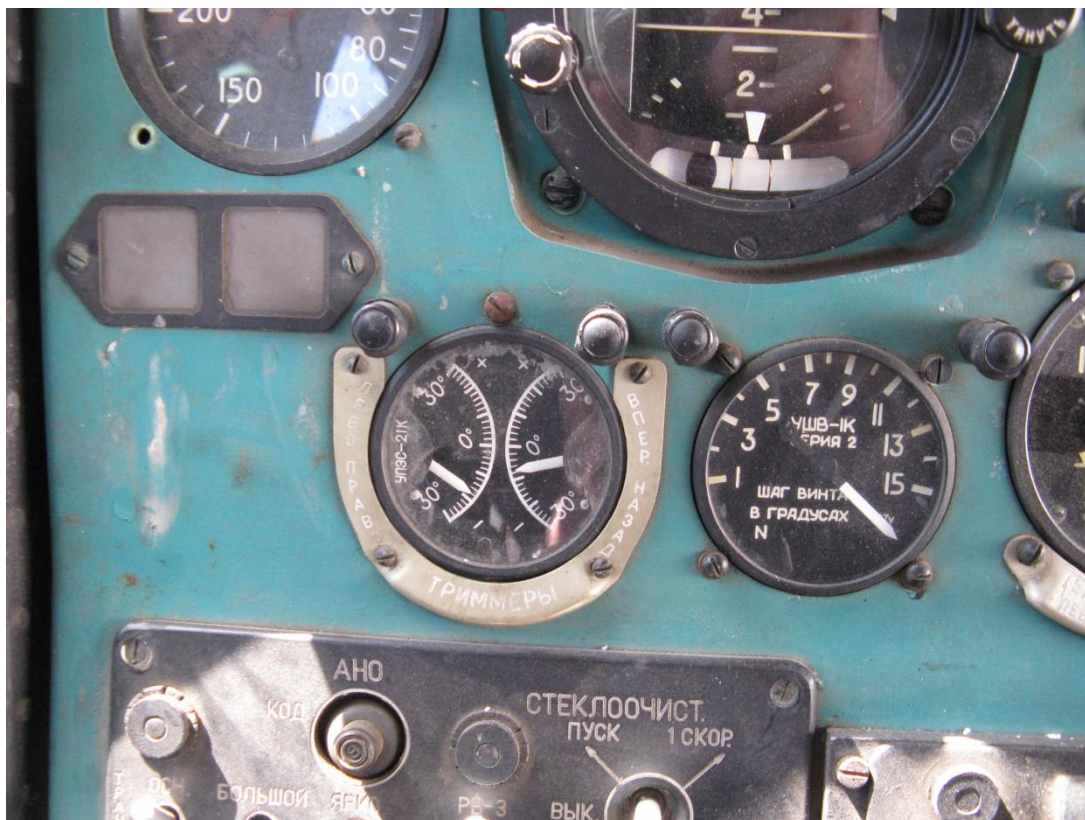
Фото 3

Після підключення акумулятора, комісією були зафіксовані наступні показники приладу відхилення тримерів:

- 8 розподілів назад;
- 18 розподілів вправо (Фото 3)

Комісія вважає, що при повністю виведеному тримері вправо, вірогідно, КПС вдалося б уникнути аварійної ситуації.

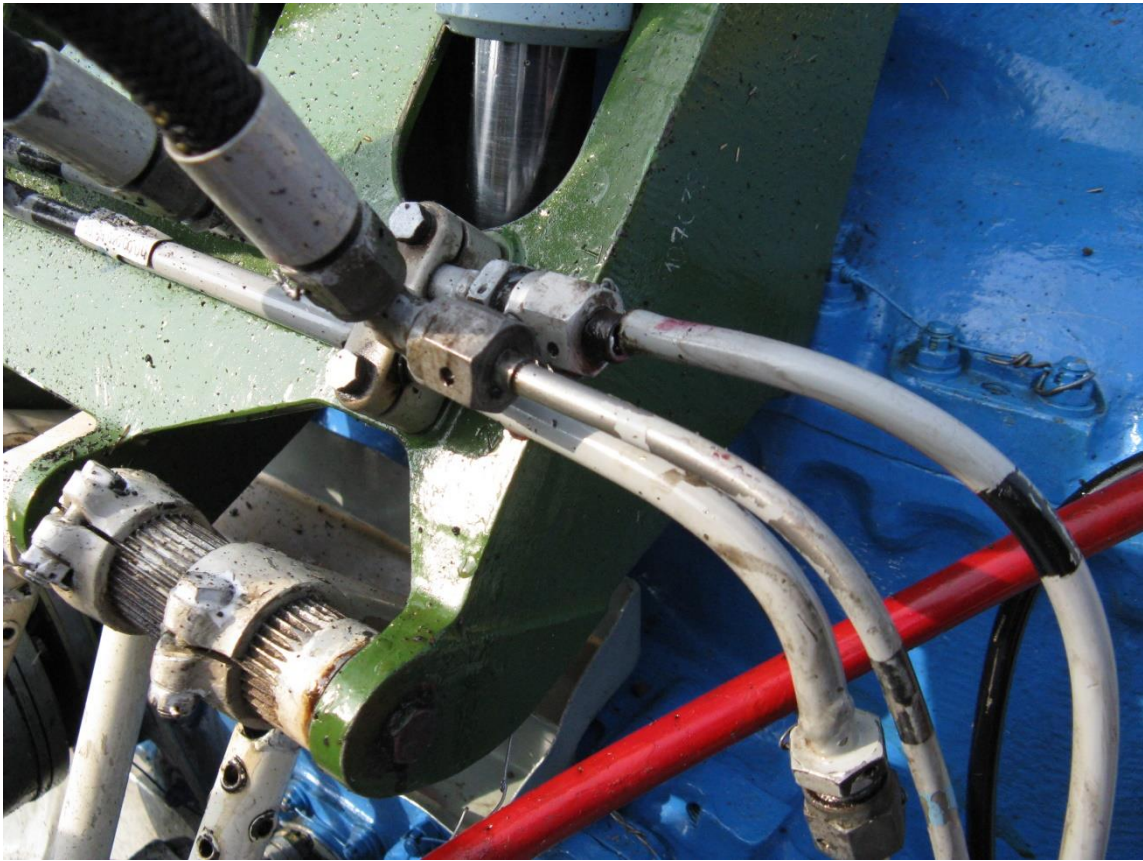
Фото 4

- замащення картеру головного редуктора та всього підкапотного простору гідравлічною рідиною;
- відсутність в оглядовому віконці гідроблоку ГБ-2 гідравлічної рідини.
- при спробі злити залишок гідравлічної рідини, комісія виявила повну її відсутність в гідравлічній системі вертольоту;
- при огляді трубок колектору нагнітання та колектору зливу, було виявлено тріщину трубки в колекторі зливу. При легкому торканні до неї, трубка повністю зламалась (Фото 4).

При вивченні технічної документації, комісія з'ясувала, що огляд трубопроводів на вертольоті Мі-2 виконується при капітальному ремонті. Згідно «Нормативам на дефектацію та методам ремонту трубопроводів на вертольоті Мі-2» (Нормативи додаються до матеріалів розслідування), отриманих на Вінницькому авіаремонтному заводі, трубопроводи в яких виявляються тріщини бракуються та замінюються.
