**НАЦІОНАЛЬНЕ БЮРО  
З РОЗСЛІДУВАННЯ АВІАЦІЙНИХ ПОДІЙ ТА ІНЦИДЕНТІВ  
З ЦИВІЛЬНИМИ ПОВІТРЯНИМИ СУДНАМИ**

**ОСТАТОЧНИЙ ЗВІТ**

**ЗІТКНЕННЯ ВЕРТОЛЬОТА З ПЕРЕШКОДОЮ  
(ДЕРЕВОМ)**

| <b>ТИП ПС:</b> | Mi-2 |

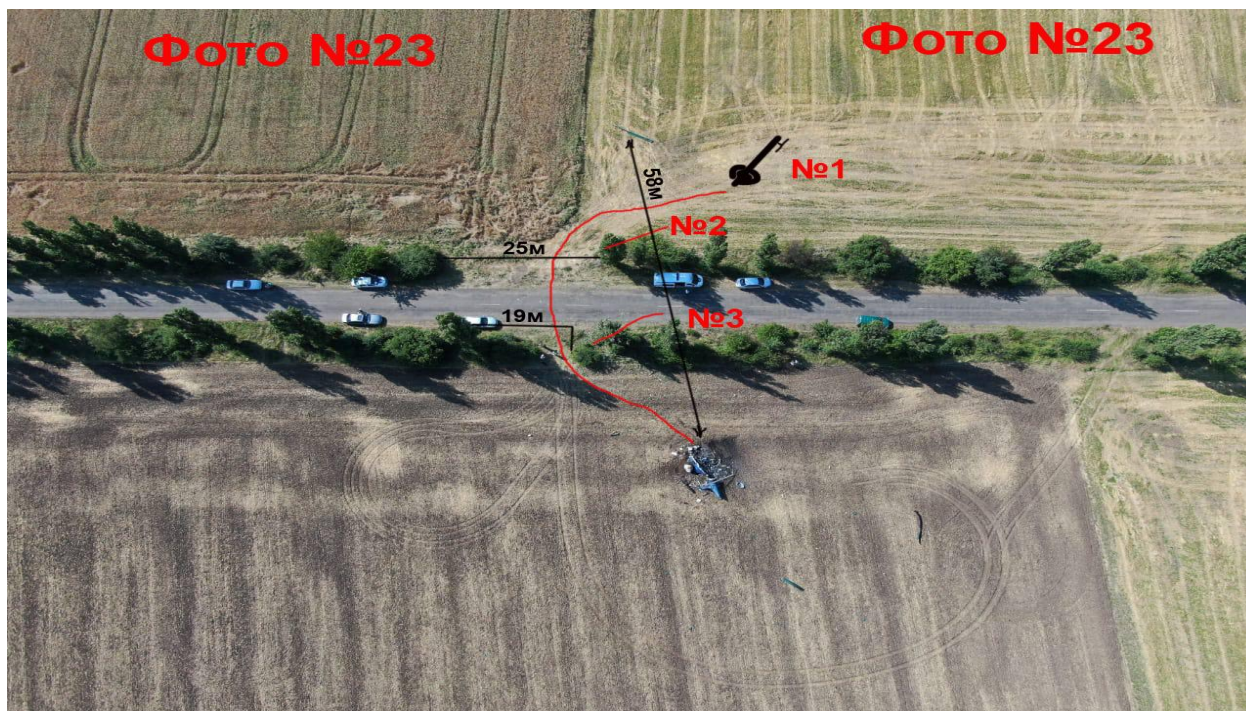
На можливе засліплення пілота променями сонця ще вказує світлофільтр в кабіні пілота, який був знайдений комісією в обгорілому стані, і при цьому каркас світлофільтра був закріплений в верхньому положенні в пружинному замку, що вказує на те, що він не був використаний пілотом для захисту очей від сонця.
