보고서 번호 ARAIB/AAR1102

# 항공기 사고 조사 보고서

산불진화를 위한 담수 비행중 저수지에 추락

PZL W-3A, HL9449

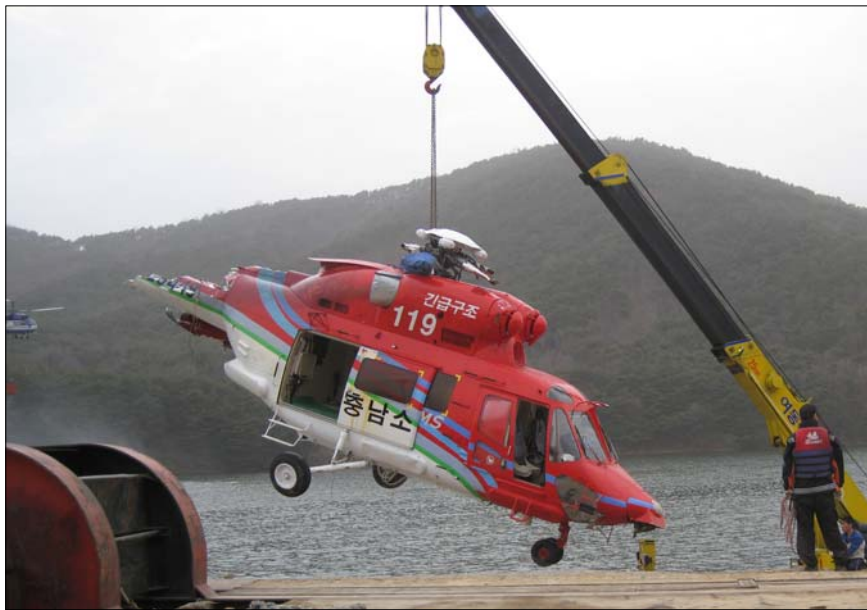
[그림 2] 추락 헬기의 손상된 잔해 모습

HL9449는 추락 시 충격으로 전파되었다. HL9449의 기체 가격은 36억 원이며, 기체보험과 조종사보험 및 배상책임보험에 가입<sup>7)</sup>하였고, 사고당시 보험 유효기간 내에 있었다. [그림 2]는 추락 후 손상된 헬기의 잔해 모습이다.

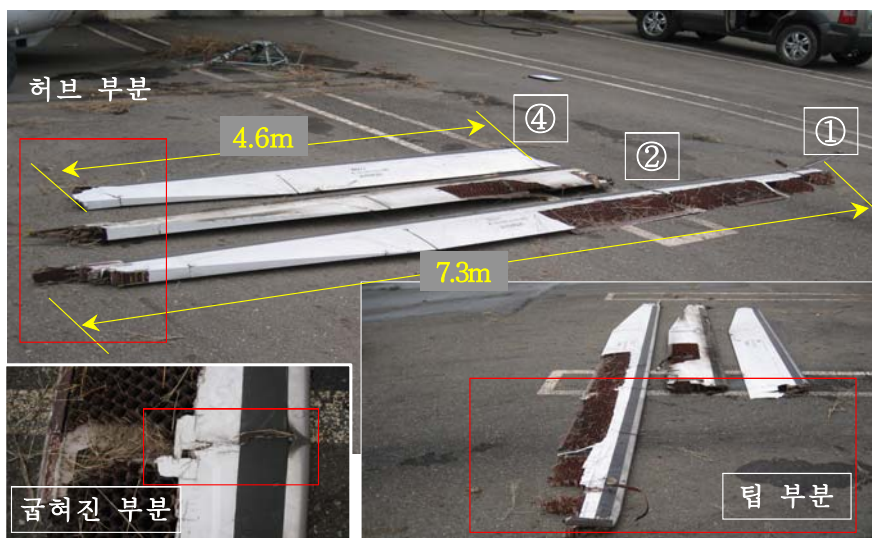
[그림 3] 주회전익 손상

사고 후 4개의 주회전익 중 3개(제1, 제2, 제4번)는 회수하였으나 1개(제3번)는 회수하지 못하였고 회수된 3개 중 제1번 블레이드(Blade)는 [그림 3]에 서와 같이 끝으로부터 2/5 정도 후연(Trailing Edge)의 복합소재 부분이 부서졌으며, 제2번 및 제4번 블레이드는 끝에서 1/3 부분이 절단되었다.

1번 블레이드의 전연 금속판(Abrasion Strip)에는 중앙부분이 위로 굽혀지면서 생긴 주름이 있으며, 3개의 주회전익 모두 허브부분은 회전 역방향로 저항력에 의하여 장착구 부분이 부러지거나 파손되었다.

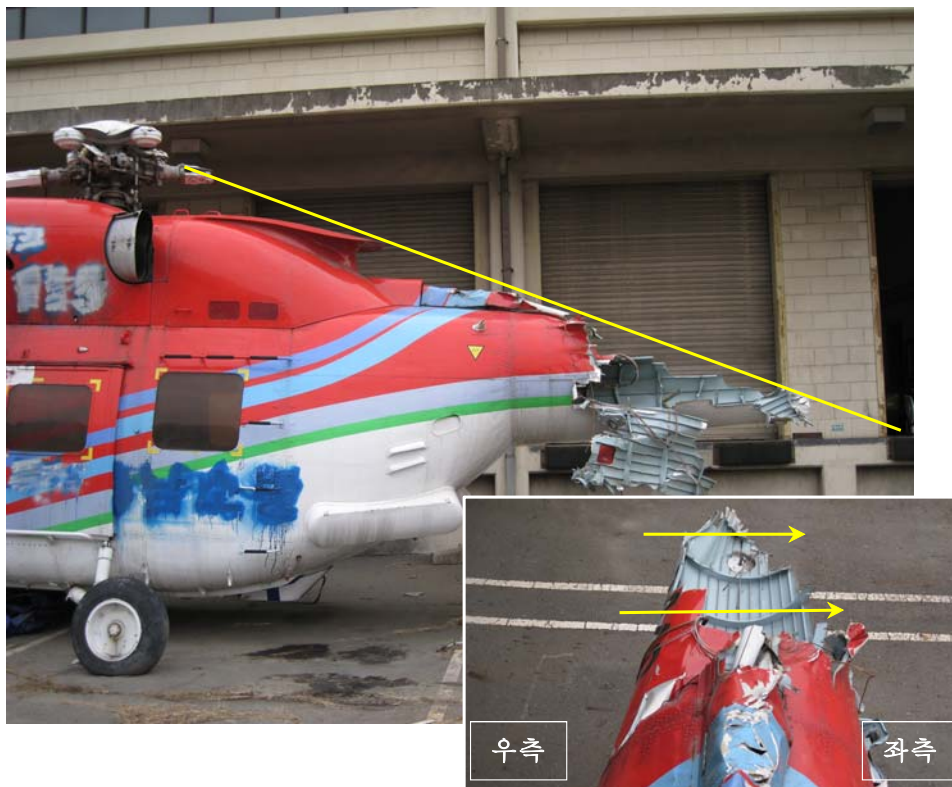
[그림 4] 미부동체 손상형태와 절단 방향

미부동체는 [그림 4]와 같이 동체쪽 상부에서 미부쪽 하부로 중간부분에서 사선으로 절단되었으며, 절단면은 기체 상부에서 보았을 때 동체 우측에서 좌측 방향으로 밀리면서 절단되었다.

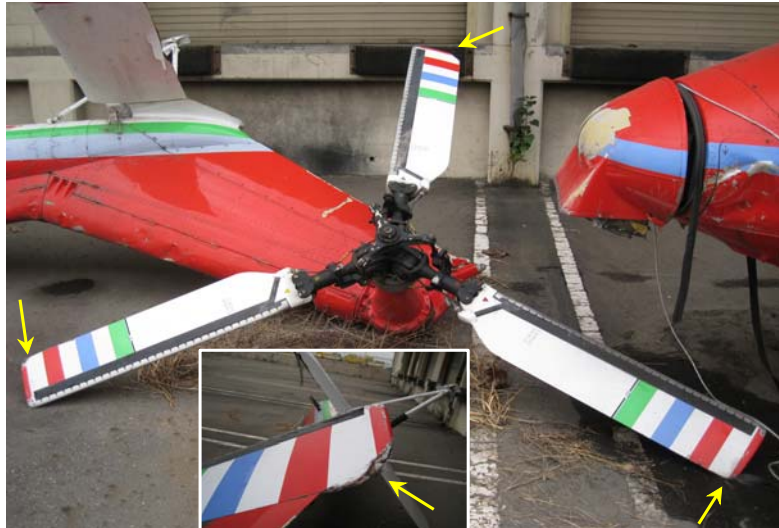
[그림 5] 미부회전익 손상

미부회전익(Tail Rotors)은 회전손상이 없었으며, 미부회전익 끝부분에 잔해 인양 중 지면에 끌리면서 발생한 것으로 보이는 마모 손상(황색 화살표)

이 있었다. [그림 5] 참조

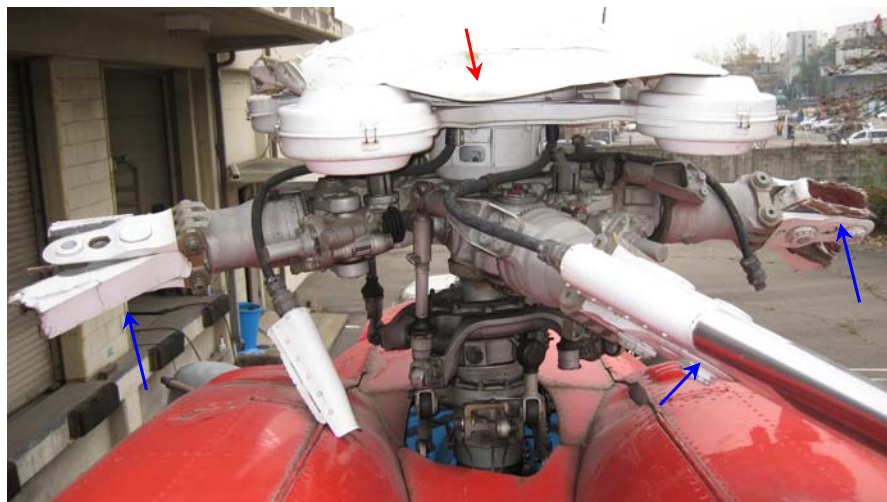
[그림 6] 마스트 손상

마스트 상부의 돔(Dom)은 동체 방향으로 눌러서 찌그러졌고(적색 화살표), 주회전익 허브 장착점(Attach Point)에 주회전익의 일부(청색 화살표)가 남아 있는 것을 제외하고 손상이 발견되지 않았다. [그림 6] 참조

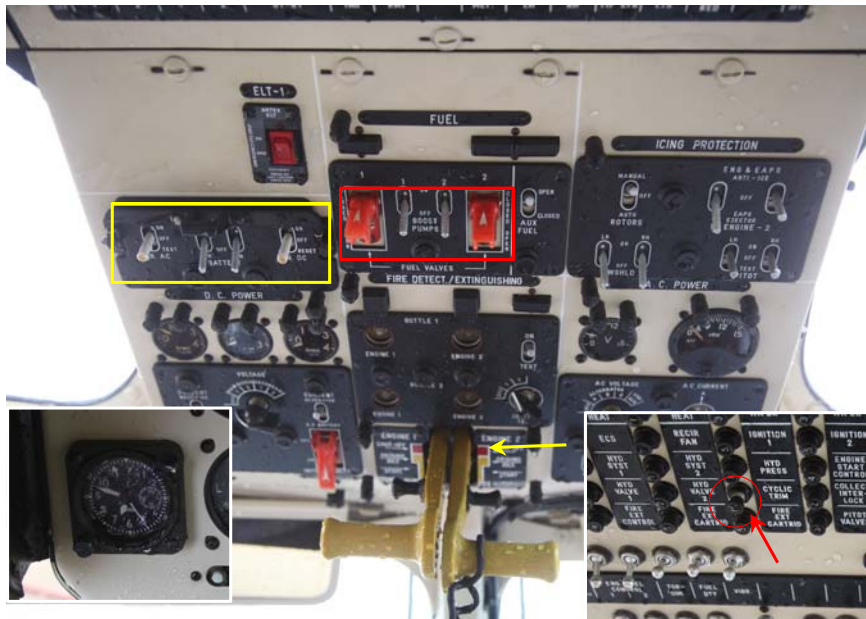
[그림 7] 주요 스위치, 트림 회로차단기 및 스로틀 레버 위치

그리고 [그림 7]과 같이 스로틀 레버(Throttle Lever)는 차단(Shut-Off)위치(황색 화살표)에 있었으며, 주전원 스위치(Master Switch, 황색 사각형)와 연료밸브(Fuel Valve, 적색 사각형) 및 부스터펌프(Booster Pump, 적색사각형) 스위치는 차단(Off)위치에 있었다.

또한 조종석 상부 패널에 있는 회로차단기(Circuit Breaker)는 모두 눌러져 있었으나 싸이클릭 트림스위치(Cyclic Trim Switch) 회로차단기만 튀어나와 차단되어 있었다.

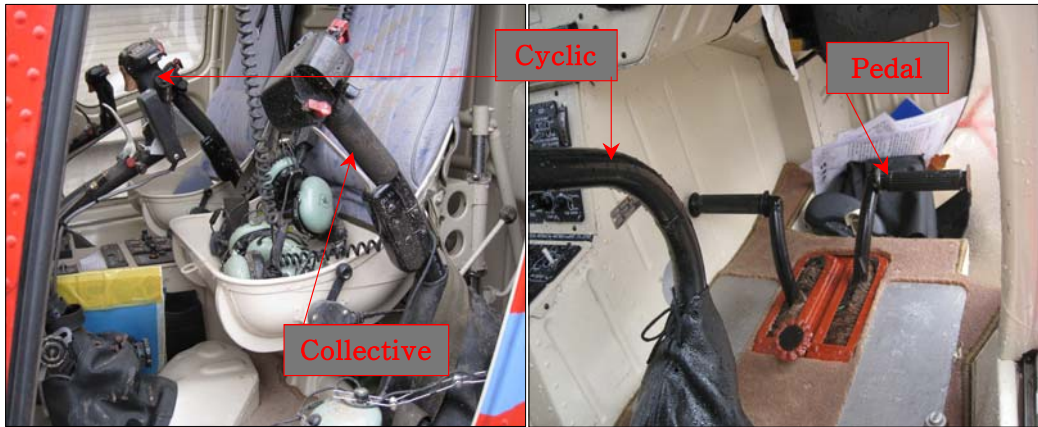
[그림 8] 조종간 위치

[그림 8]에서 보듯이 조종실의 조종간 중 싸이클릭 조종 스틱(이하 “싸이클릭”이라 한다)은 중앙 위치에 있었고, 콜렉티브 피치 스틱(이하 “콜렉티브”라

한다)은 완전히 올려진 상태이며, 페달은 우측이 약간 앞으로 밀어져 있는 상태로 있었다.

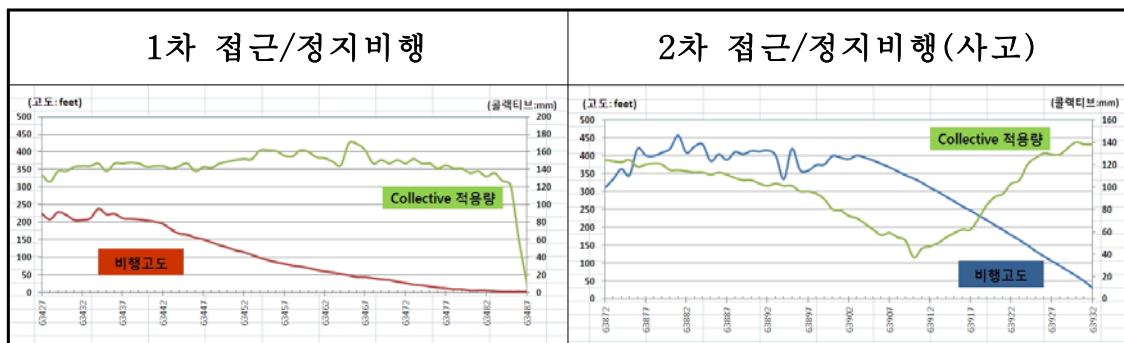
[그림 2] 1차, 2차 접근/정지비행 시 강하각에 따른 콜렉티브 사용 비교

그리고 콜렉티브 사용량을 비교해 보면, 1차 비행시는 21초 전을 정점으로 169mm에서 서서히 동력을 줄이는 조작<sup>57)</sup>을 하였으나, 2차 비행 시는 처음에 적은양의 동력을 적용하다가 강하율이 증가함에 따라 강하관성을 줄이기 위해 마지막 단계에서 동력을 증가시켰다.

이러한 사실로 미루어 볼 때, 부기장은 [그림 2]와 같이 1차 비행 시 미리 미리 여유를 가지고 강하 관성을 줄이면서 강하하였으나, 2차 비행 시는 1차 때와 다르게 깊은 접근각으로 빠르게 강하를 하였음을 알 수 있다.
