Untersuchungsbericht

Unfall mit dem Hubschrauber der Type Sokol W-3A,
am 14.01.2019, um ca. 11:34 Uhr UTC am Bürglkopf,
Gemeinde Fieberbrunn, A-6391, Tirol,
GZ.: 2021-0.905.481

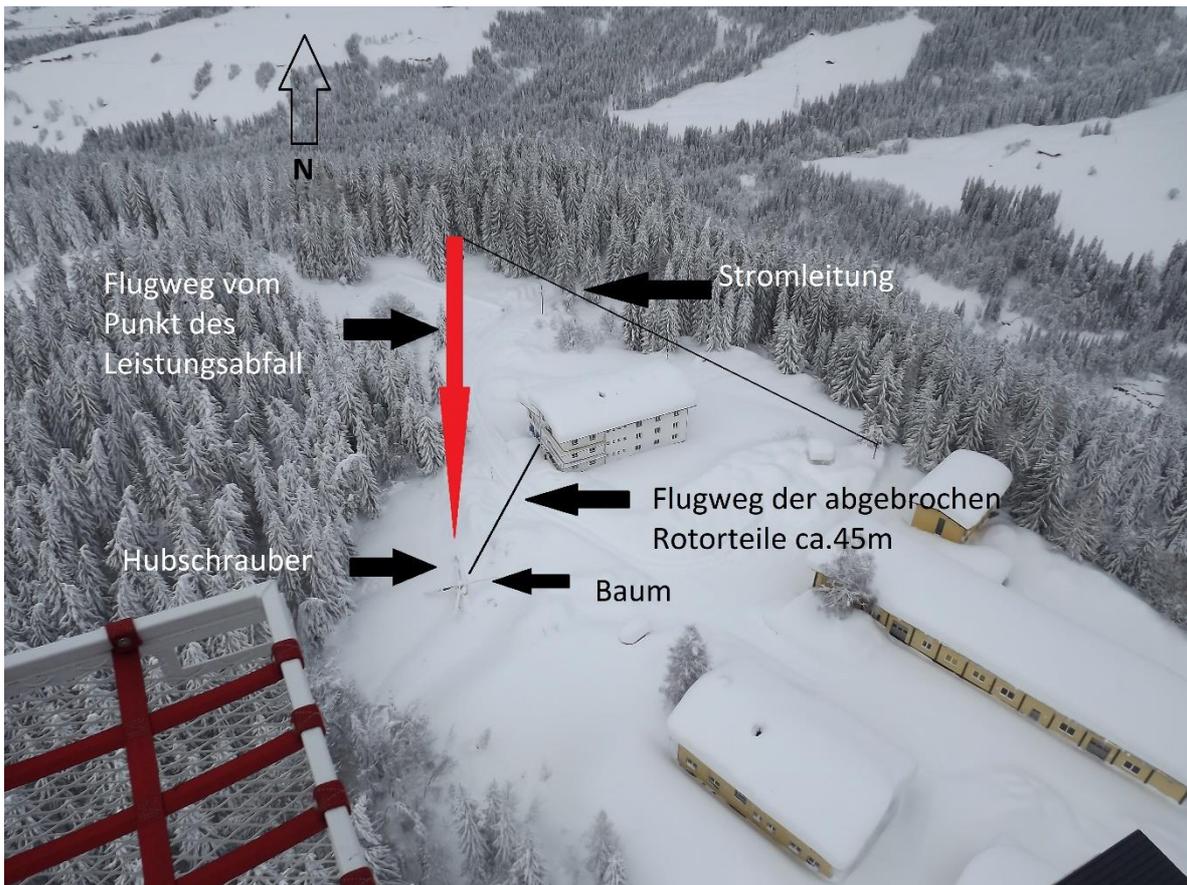
Abbildung 1: Übersichtsaufnahme Notlandeplatz

Kurz nach Erreichen des Almgasthofs bemerkte der Pilot einen abrupten Leistungsabfall des Hubschraubers. Er konnte die Höhe nicht mehr halten, richtete daraufhin die Nase des Hubschraubers nach rechts aus und nahm mit dem Stick Vorwärtsfahrt auf, um die spätere Notlandefläche erreichen zu können. Dabei hatte der Hubschrauber eine hohe Sinkrate. Der Pilot entschloss sich, auf der westlichen Seite des Almgasthofes zu landen. Beim Aufsetzen des

Hubschraubers um ca. 11:34 Uhr berührte er mit den Rotorblättern einen links stehenden Baum. Dabei wurden die Hauptrotorblätter beschädigt. Der Pilot brachte den Hubschrauber zum Stillstand, indem er die Leistungshebel sofort auf „0“ stellte und somit die Treibstoffversorgung unterbrach. Dabei benutzte er keine Rotorbremse. Der Rotor blieb in weiterer Folge selbstständig stehen. Der Pilot deaktivierte alle elektrischen Schalter und verließ mit der Besatzung den Hubschrauber. Der ELT wurde bei dieser Notlandung nicht ausgelöst.

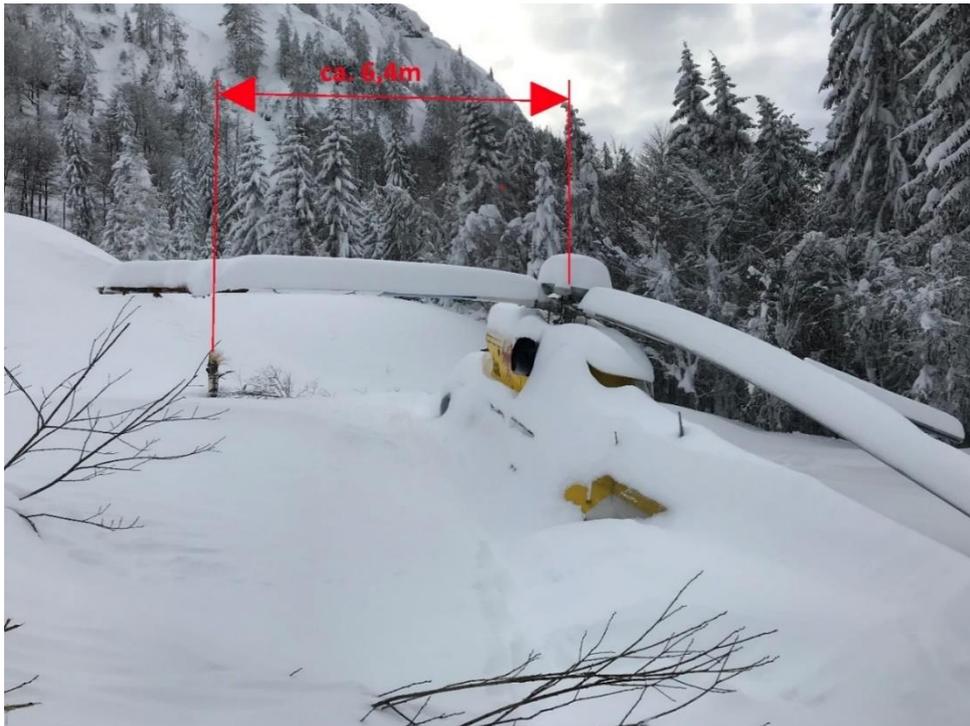
Abbildung 12: Abstand zum Hindernis Aufnahme am Tag nach der Notlandung

Der mittlere Abstand zwischen dem Rotormast und dem touchierten Baum betrug ca. 6,4 m (siehe Abbildung 12). Dieser Abstand entspricht circa der mittleren Länge der abgetrennten Hauptrotorblätter. Weiters ließen sich die Schäden am Heckrotor und an der Verticalfine auf die abgetrennten Hauptrotorblätter zurückführen. Ein Teil eines abgetrennten Rotorblattes beschädigte im Abstand von ca. 45 m die Fassade, eines dortigen Hauses (siehe Abbildung 1). Die Bildaufnahmen vom Notlandeplatz (siehe Abbildung 12) wurden am Tag nach der Notlandung angefertigt. Das Bild in Abbildung 13, 14 und Abbildung 15 wurde direkt nach der Notlandung durch den Flughelfer aufgenommen. Der auf den Rotorblättern erkennbare Schnee (Abbildung 14) ist Neuschnee, welcher nach Abstellen an der Notlandefläche und der

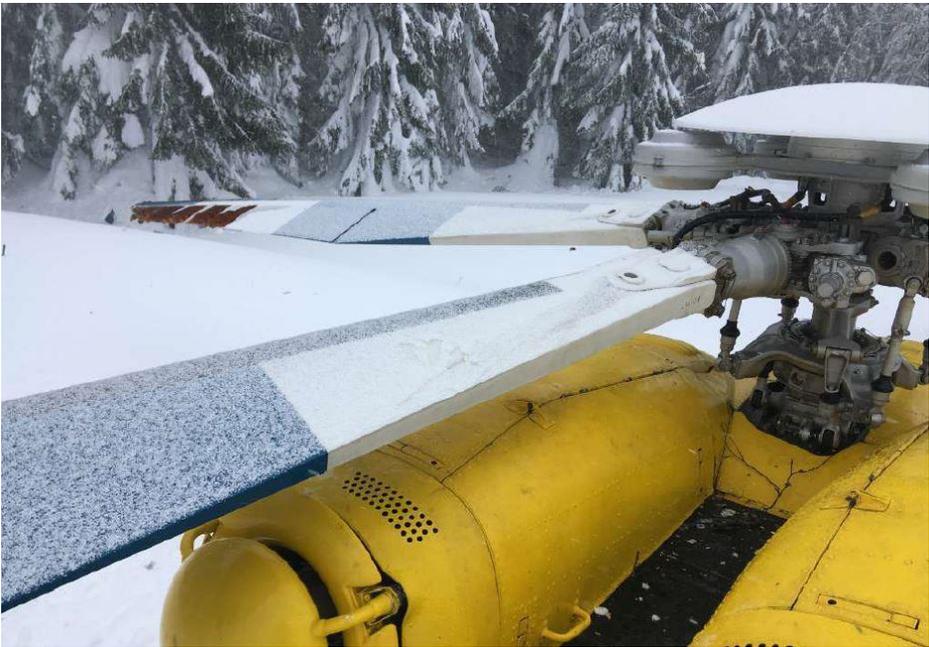
Abbildung 14: Aufnahme direkt nach der Notlandung

Aufnahme gefallen ist. Ein Eisansatz auf den Hauptrotorblättern ist nicht zu erkennen. Im Bereich der vorderen Getriebeverkleidung zeigen sich leichte Eisansätze und oberhalb der Triebwerksverkleidung Feuchtschneeablagerungen. (Abbildung 15).

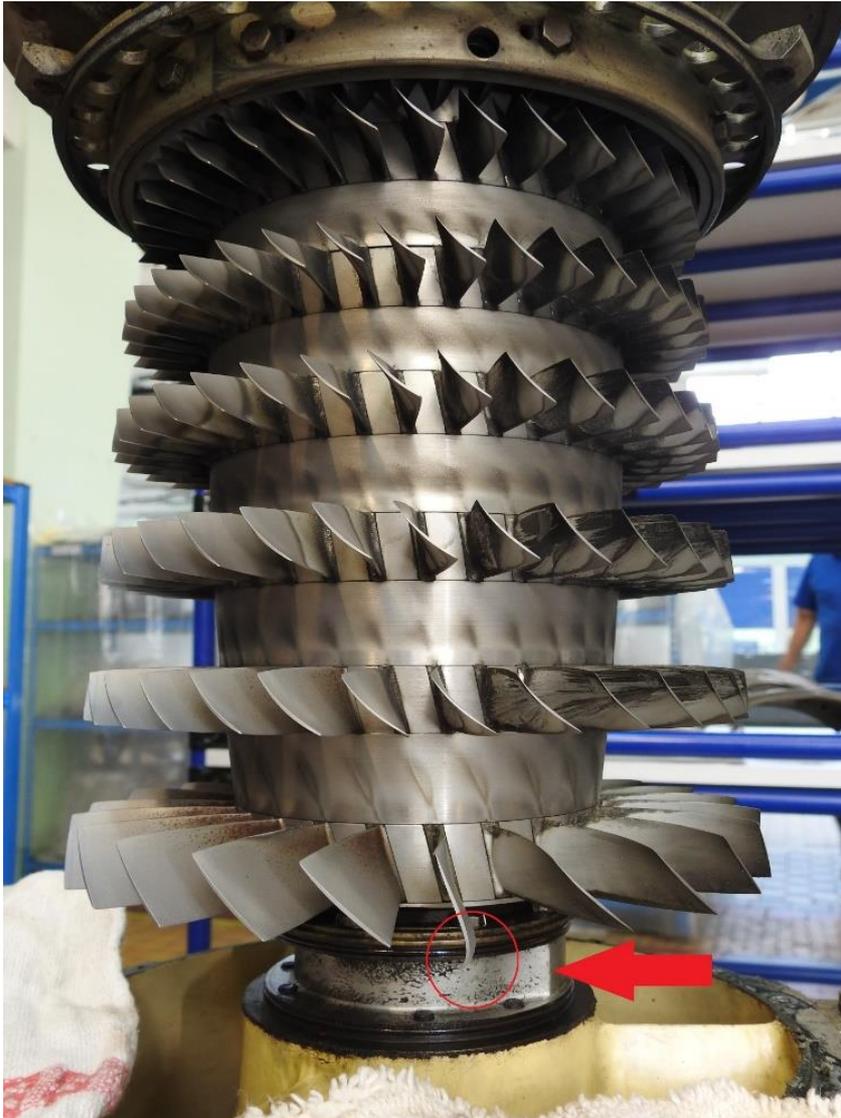
Abbildung 18: Kompressorstufe Axialverdichter

- *in der vordersten Axial-Verdichterstufe Schäden in Form deformierter Kompressorblätter (2 Stück), sowie Stator-Blätter (11 Stück) vorhanden waren*
- *an zwei Inlet Case Front Struts (Streben in der Triebwerkslufteinlassverkleidung) gelber, atypischer Lack angebracht war; weiter ließ sich feststellen, dass im Bereich dieses Lacks deutlich ausgeprägte Korrosion vorhanden war*

In der vordersten Axialverdichterstufe des rechten Triebwerks (Engine 2) wiesen zwei Kompressorblätter erhebliche Deformierungen auf. (Position des zweiten Kompressorblattes gegenüberliegend).

Der Umstand, dass erhebliche Schäden in Form von Deformierungen im Triebwerk konkret in der ersten Verdichter-Stufe an 11 Statorblättern (Gas Compressor Stator Vanes) und 2 Rotorschaukeln (Gas Compressor Rotor Blades) festgestellt werden konnten, zugleich aber keine erkennbaren Fremdkörper oder Rückstände solcher im Triebwerk vorhanden waren, deutet in Verbindung mit den vorherrschenden Witterungsbedingungen auf Anzeichen von Eisansatz im Bereich der Verkleidungen im Nahbereich der Triebwerk-Lufteinlässe hin. Als der Eisansatz ein entsprechendes Ausmaß in diesem Bereich erreicht hatte, löste sich das Eis und wurde in den Verdichter gesaugt. Es kam zum Ausfall des rechten Triebwerks und in weiterer Folge zum Leistungsverlust des Hubschraubers. Für den Piloten war die Eisbildung nicht erkennbar, da infolge der Aktivierung des Engine-Anti-Ice Systems die entsprechende Anzeige im Cockpit (Engine Anti Ice on) für beide Triebwerke leuchtete. Der Umstand, dass das linke Triebwerk einwandfrei lief, lässt sich auf eine funktionierende Triebwerksenteisungs-anlage zurückführen. Der Triebwerksausfall und der damit verbundene Leistungsverlust (sinkende Rotordrehzahl) zwangen den Piloten zu einer technischen Notlandung. Der Pilot hatte nur einen eingeschränkten Zeitfaktor, um eine möglichst freie Landefläche anzusteuern. Dieser eingeschränkte Zeitfaktor resultiert aus mehreren Faktoren, der geringen Flughöhe, den Witterungsbedingungen und der Hinderniskulisse.

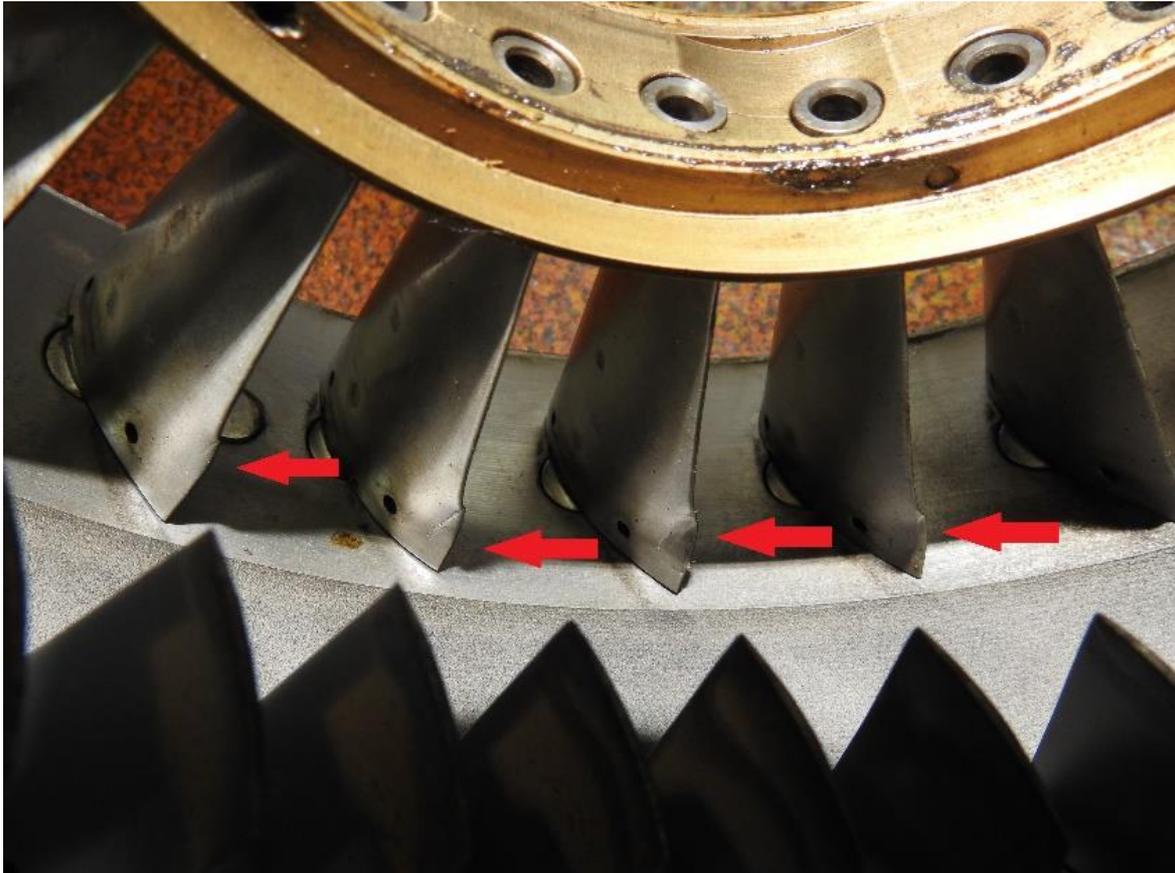
Abbildung 19: Statorblätter der ersten Axialverdichterstufe

Elf Statorblätter der ersten Axialverdichterstufe des rechten Triebwerks (Engine 2) wiesen Deformationen auf.

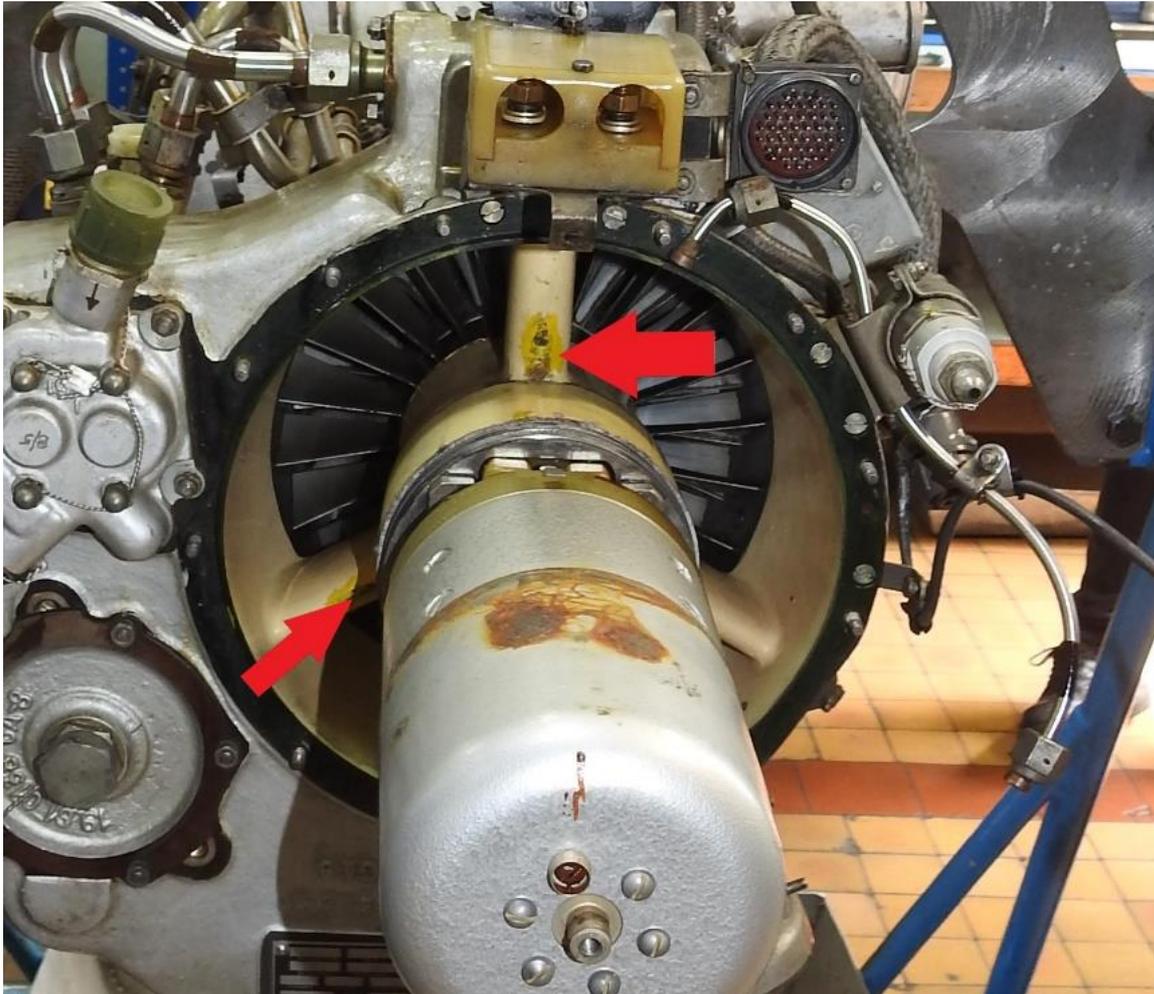
Abbildung 20: Öffnungsbohrungen an den zwei Stegstreben

- *an den beiden im vorstehenden Punkt bezeichneten Inlet Case Front Struts (Streben in der Triebwerkslufteinlassverkleidung) vorhandene Öffnungen, durch welche Heißluft zwecks Verhinderung von Eisansatz ausströmen sollte, infolge der bezeichneten Korrosion verschlossen waren*

An zwei Stegstreben in der Triebwerkslufteinlassverkleidung (Abbildung 20 + Abbildung 21) (Inlet Case Front Struts) durch welche Combustion-Air (Heißluft aus der Brennkammer des Triebwerks) zwecks Verhinderung von Eisansatz im Triebwerk-Eingang geleitet wird, war Korrosion in einem solchen Ausmaß feststellbar, dass jene Öffnungen, durch welche die Heißluft ausströmen sollte, verschlossen war. Weiter erkennbar in Form von gelbem Lack an zwei Inlet Case Front Struts des Inlet Case Assy Hinweise einer unsachgemäß durchgeführten Reparatur in diesem Bereich. Laut Herstellerangaben der Triebwerke sind derartige Reparaturen in diesem Bereich unbeschadet getätigter Maßnahmen durch den Hersteller unzulässig und nicht vorgesehen.

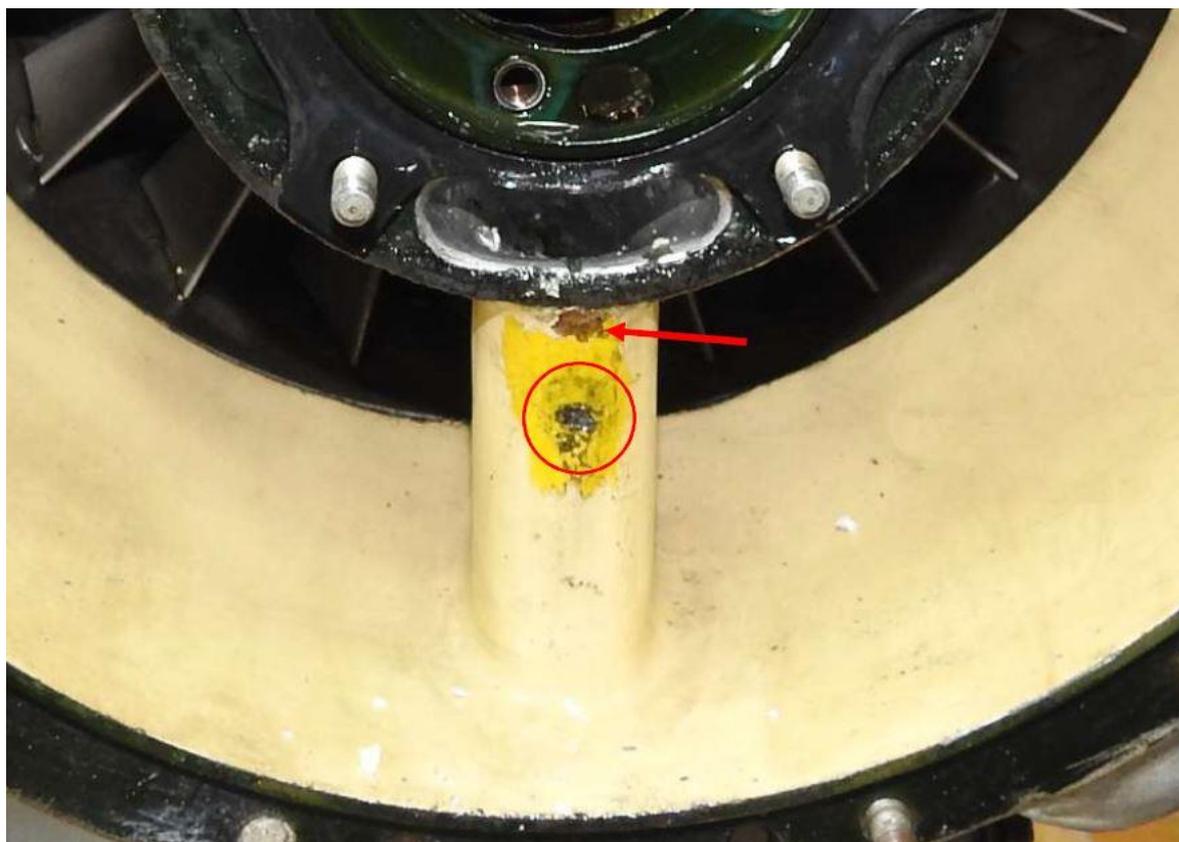
Abbildung 21: Korrodierte Öffnungsbohrungen

Durch die Korrosionsbildung im Bereich der Inlet Case Front Struts im rechten Triebwerk waren die Öffnungsbohrungen aus welchen Heißluft zur Verhinderung von Eisansatz ausströmen soll, verschlossen.

- Laut Befundung des Triebwerksherstellers ist ein kausaler Zusammenhang, zwischen dieser nicht durch den Triebwerkshersteller genehmigten Reparatur, durch Lackanbringung und der Korrosionsbildung gegeben.

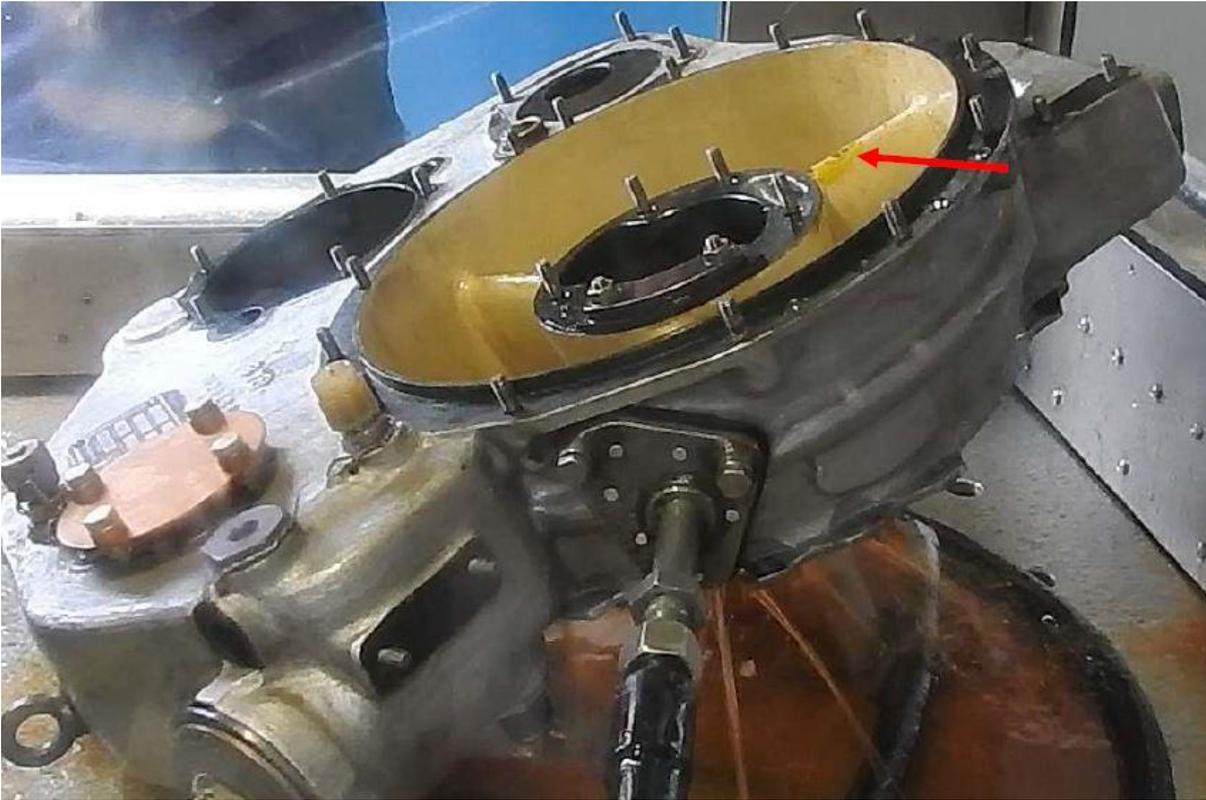
Abbildung 22: Versuch am Teststand mit korrodierten Öffnungsbohrungen

Versuche am Teststand des Triebwerkherstellers bestätigten, dass keine Heißluft durch die beiden Öffnungsbohrungen der Inlet Case Front Struts (Stegstreben) strömen konnte (Testdurchführung am Prüfstand mit einem Nominaldruck von ~ 2 bar mit Öl als Testsubstanz).

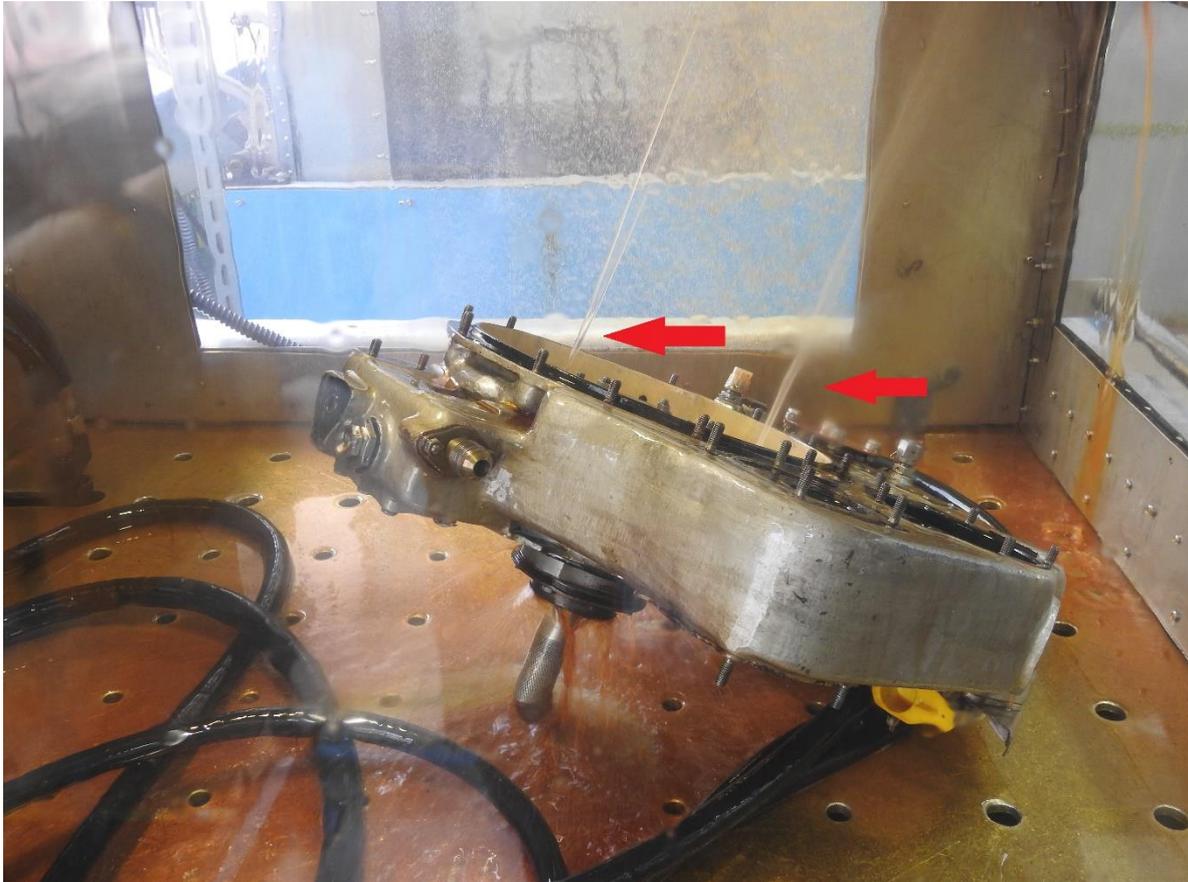
Abbildung 24: Versuch am Teststand nach Entfernung der Korrosion an den Öffnungsbohrungen

Nach Entfernung der festgestellten Korrosion an den Öffnungsbohrungen wurde im Zuge eines neuerlichen gleichartigen Tests am Versuchsstand festgestellt, dass Öl als Testsubstanz durchströmen konnte. Somit war belegbar, dass die Korrosion Grund für die partielle Störung der Eisverhütungseinrichtung war.
