**МЕЖГОСУДАРСТВЕННЫЙ АВИАЦИОННЫЙ КОМИТЕТ  
КОМИССИЯ ПО РАССЛЕДОВАНИЮ АВИАЦИОННЫХ ПРОИСШЕСТВИЙ**

**ОКОНЧАТЕЛЬНЫЙ ОТЧЕТ  
ПО РЕЗУЛЬТАТАМ РАССЛЕДОВАНИЯ АВИАЦИОННОГО ПРОИСШЕСТВИЯ**

Вид авиационного происшествия	Катастрофа
Тип воздушного судна	Вертолет Ми-8МТВ-1
Государственный и регистрационный опознавательные знаки	РА-25502
Собственник	АО «Авиакомпания «Ангара»
Эксплуатант	АО «Авиакомпания «Ангара»
Авиационная администрация	Восточно-Сибирское МТУ Росавиации
Место происшествия	РФ, Иркутская область, в 125 км юго-западнее г. Нижнеангарск, координаты: 54°50'19,68'' с. ш. и 108°40'48,6'' в. д.
Дата и время	02.09.2018, 12:28 местного времени (04:28 UTC), день

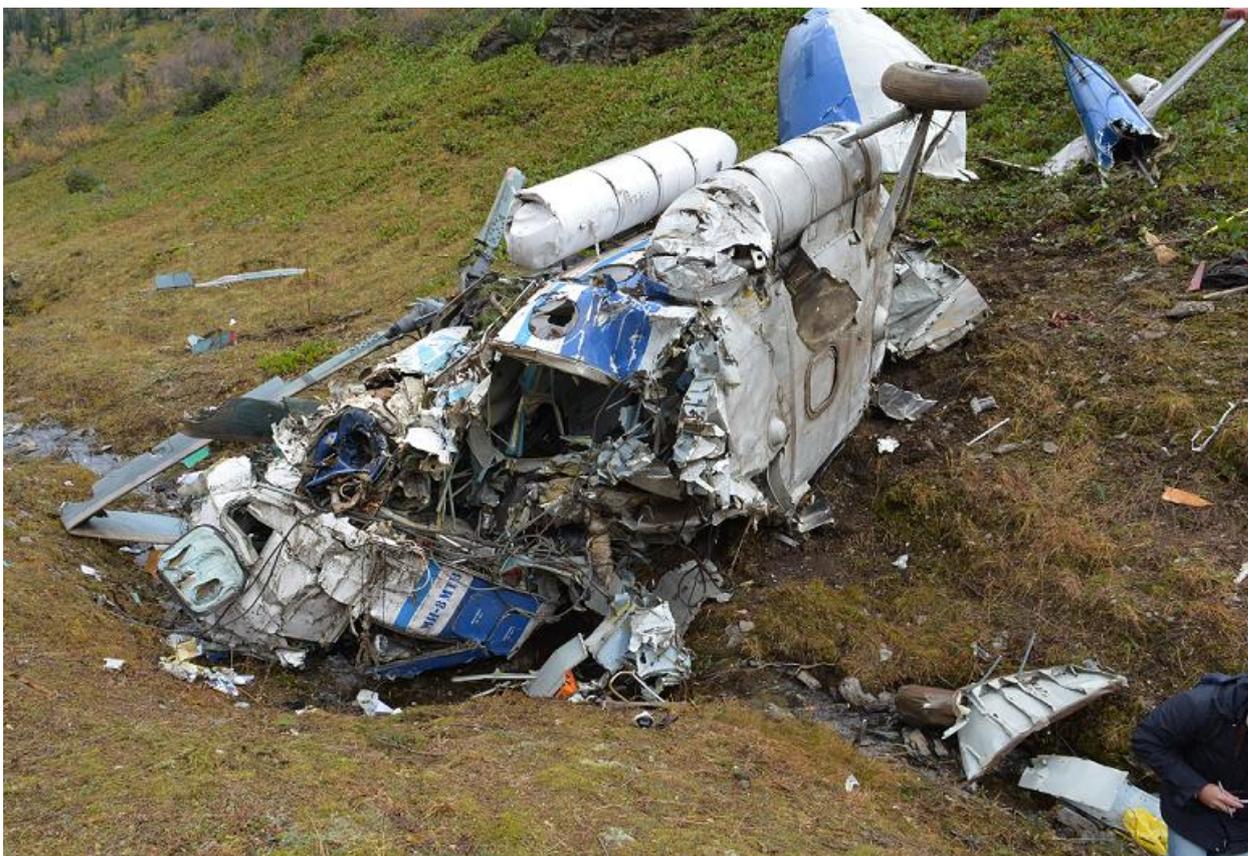
Рис. 2. Повреждения ВС

ВС в результате АП полностью разрушено. Повреждения ВС показаны на Рис. 2.

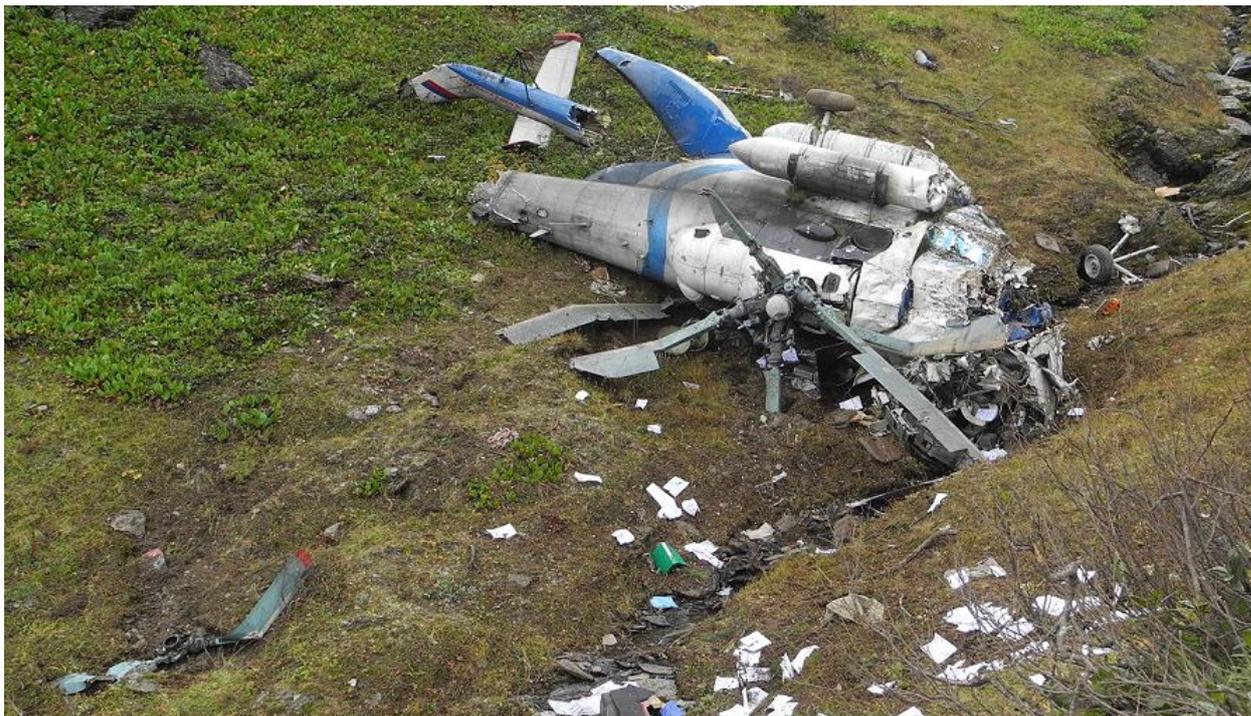
**Рис. 5. Положение вертолета на месте АП**

Вертолет лежит на дне распадка между возвышенностями на правом борту в направлении  $275^\circ$  (направление магнитное).

Общая длина зоны разрушения вертолета (от места первого касания) составляет около 100 м, с направлением движения центра масс  $90^\circ$

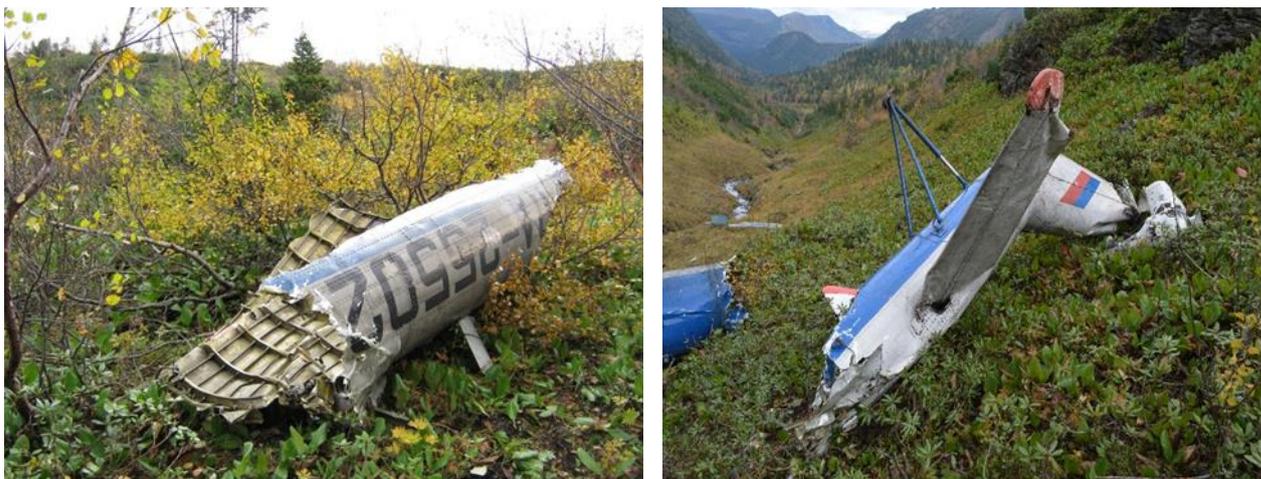
**Рис. 6. Фрагменты хвостовой балки**

Кабина пилотов полностью разрушена. Фюзеляж имеет многочисленные

механические повреждения. От хвостовой балка отделены два крупных фрагмента, показанные на Рис. 6.

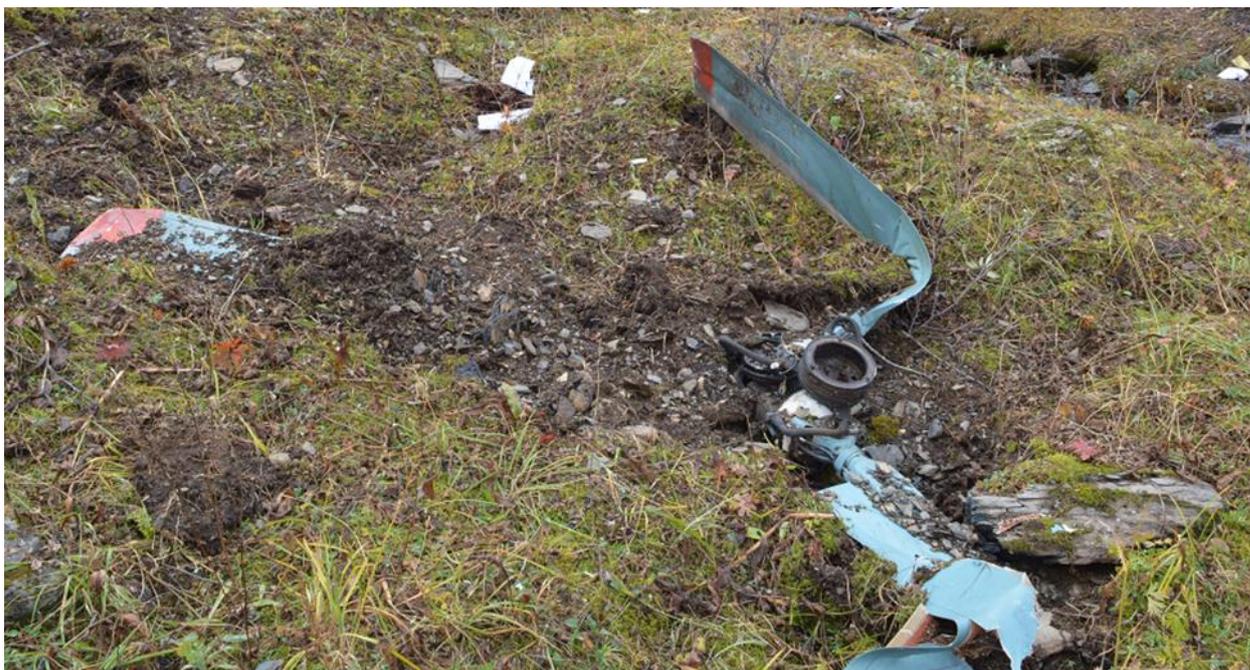
**Рис. 7. Рулевой винт**

Все обнаруженные элементы управления: качалки, тяги, троса путевого управления и т.д. были в сочленённом состоянии, их соединения затянуты и законтрены, автомат перекоса имеет значительные механические повреждения. Рулевой винт сорван со своего штатного места, законцовки лопастей РВ не повреждены (Рис. 7).

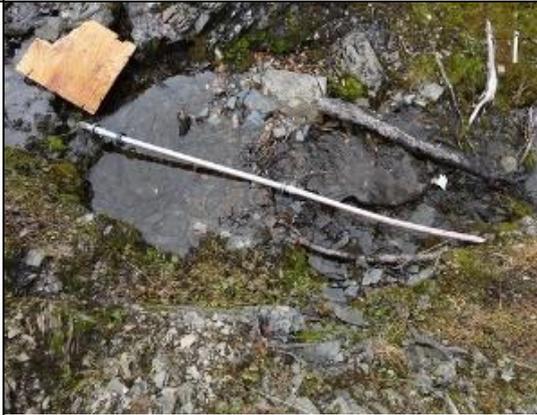
Хвостовой вал трансмиссии скручен, разъединен по шлицевой муфте и находится вне балки.

Вал трансмиссии	185	8	54°50.323' с. ш. 108°40.810' в. д.
7

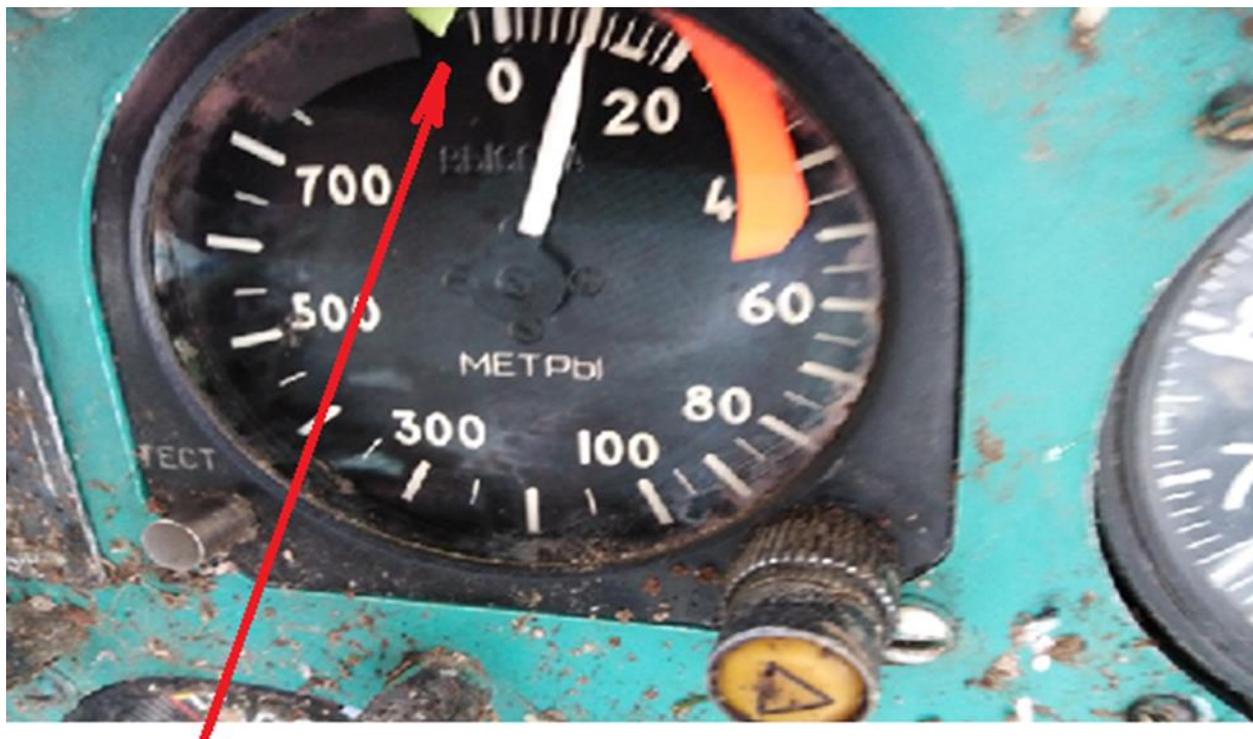
Рис. 9. Индикатор высоты А-034-4-17 из комплекта радиовысотомера А-037

Стрелка радиовысотомера остановилась в положении на шкале, соответствующем высоте 10 метров, что свидетельствует о работе высотомера до момента разрушения. Индекс «Опасная высота» находится за пределами нулевого показания (Рис. 9).

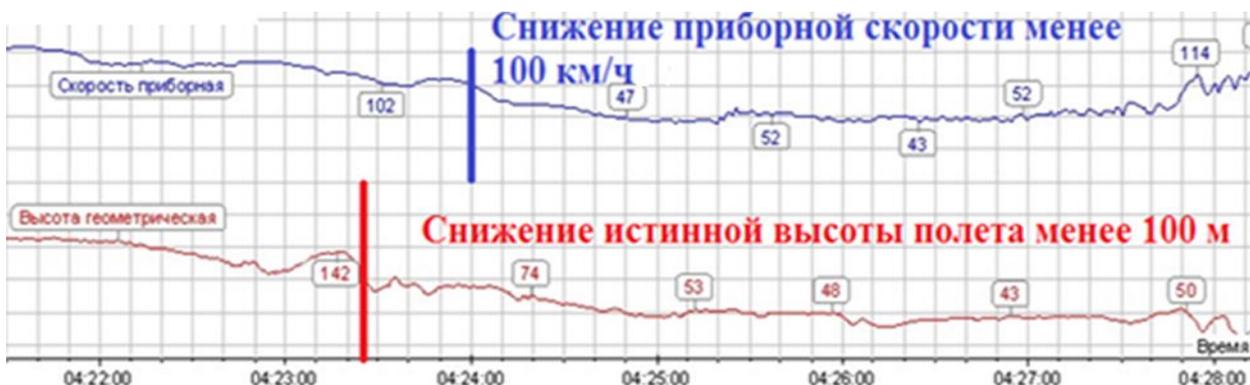
Рис. 10. Снижение скорости и высоты полета

С 04:23:25 полет проходил на истинной высоте менее 100 м.

Приблизительно в это же время началось снижение приборной скорости менее 100 км/ч (Рис. 10).

Наиболее вероятно, в 04:23 вертолет подошел к зоне с ухудшением видимости. Ухудшение, наиболее вероятно, было связано с понижением нижней границы облачности.

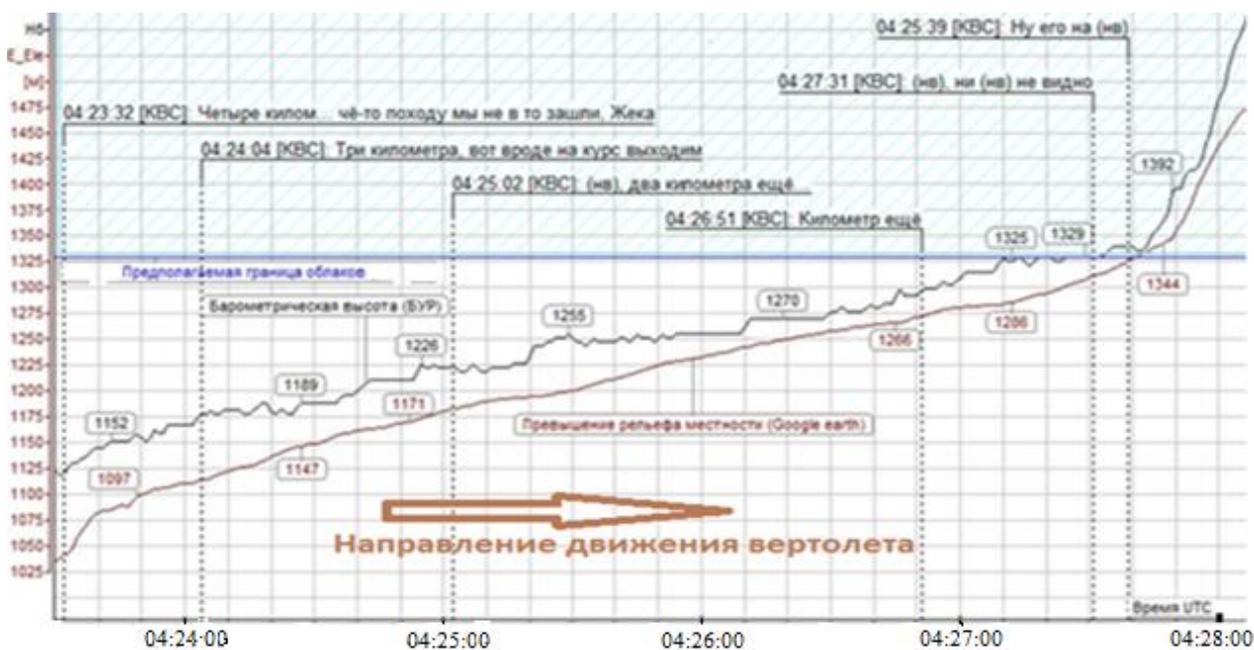
Рис. 14. Положение вертолета относительно предполагаемой границы облачности

В 04:27:31 КВС произнес: *«Ни нв не видно».* Из графика на Рис. 14 видно, что в этот момент вертолет находился на барометрической высоте около 1330 м (эта высота, приведенная к среднему уровню моря для QNH 755 мм рт. ст., составляет около 1275 м).

Наиболее вероятно, полет на высотах более 1275 м над средним уровнем моря (в заштрихованной зоне Рис. 14) проходил в приборных метеоусловиях.

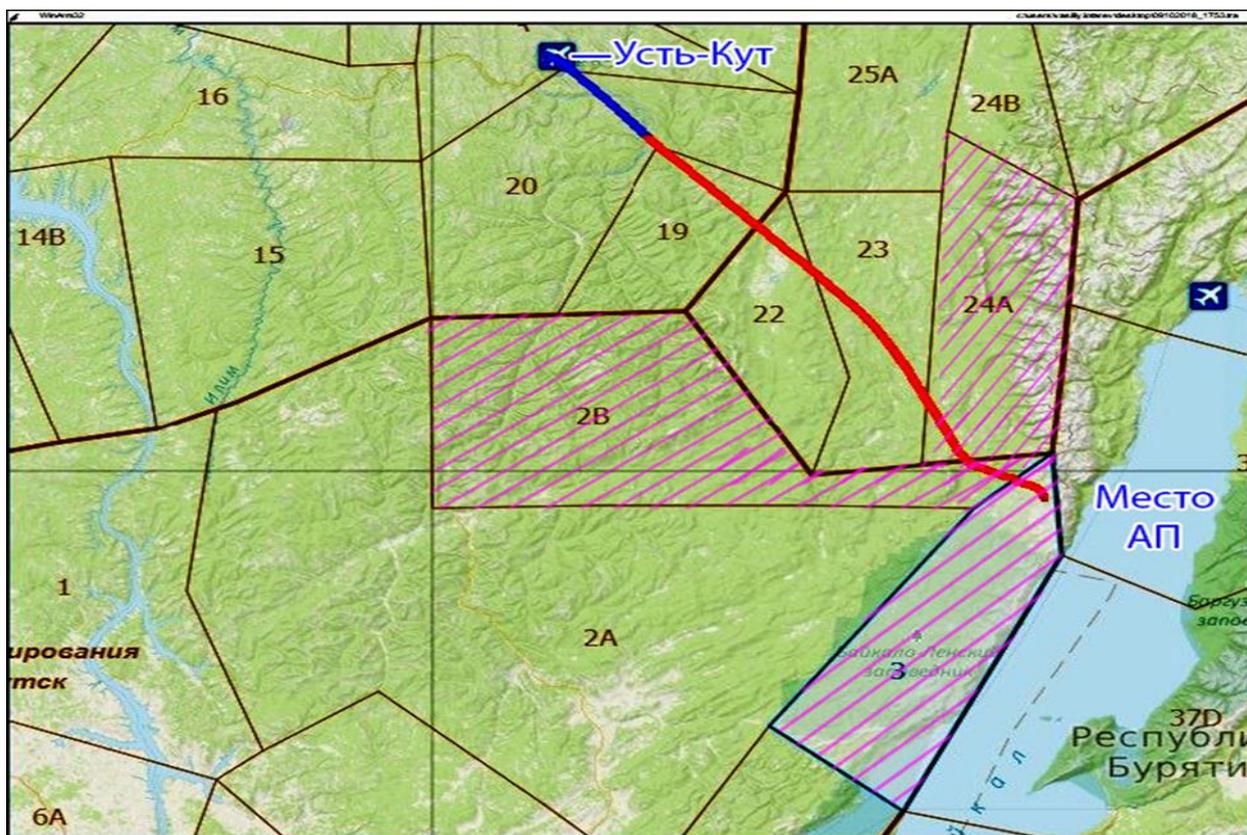
Рис. 15. Метеорологические районы, в которых отсутствуют метеостанции

Существующая сеть метеорологических станций не обеспечила полноту и качество метеоинформации по району полетов. Ближайшая к месту АП станция Карам ФГБУ «Иркутское УГМС» находится на расстоянии 77 км на запад от места АП.

Метеостанции отсутствуют в самых проблемных районах 24А и 3, метеоусловия в которых (из-за высокогорья и близости озера Байкал) носят локальный характер и могут отличаться от условий на ближайших метеостанциях.
