МЕЖГОСУДАРСТВЕННЫЙ АВИАЦИОННЫЙ КОМИТЕТ
КОМИССИЯ ПО РАССЛЕДОВАНИЮ АВИАЦИОННЫХ ПРОИСШЕСТВИЙ

ОКОНЧАТЕЛЬНЫЙ ОТЧЕТ
ПО РЕЗУЛЬТАТАМ РАССЛЕДОВАНИЯ АВИАЦИОННОГО ПРОИСШЕСТВИЯ

Вид авиационного происшествия	АПБЧЖ (авария)
Тип воздушного судна	Вертолет, Ми-8МТВ-1
Государственный регистрационный опознавательный знак	РА-25560
Владелец	ООО «Нефтепромлизинг»
Эксплуатант	ОАО «НПК «ПАНХ»
Авиационная администрация	Южное МТУ ВТ Росавиации
Место происшествия	43° 33' 52" СШ, 041° 18' 24" ВД, 115 км юго-западнее г. Черкесск (Карачаево- Черкесская Республика), н. п. Архыз
Дата и время	29.08.2011, 12 час 32 мин (здесь и далее указано время UTC), местное время 16 час 32 мин, день

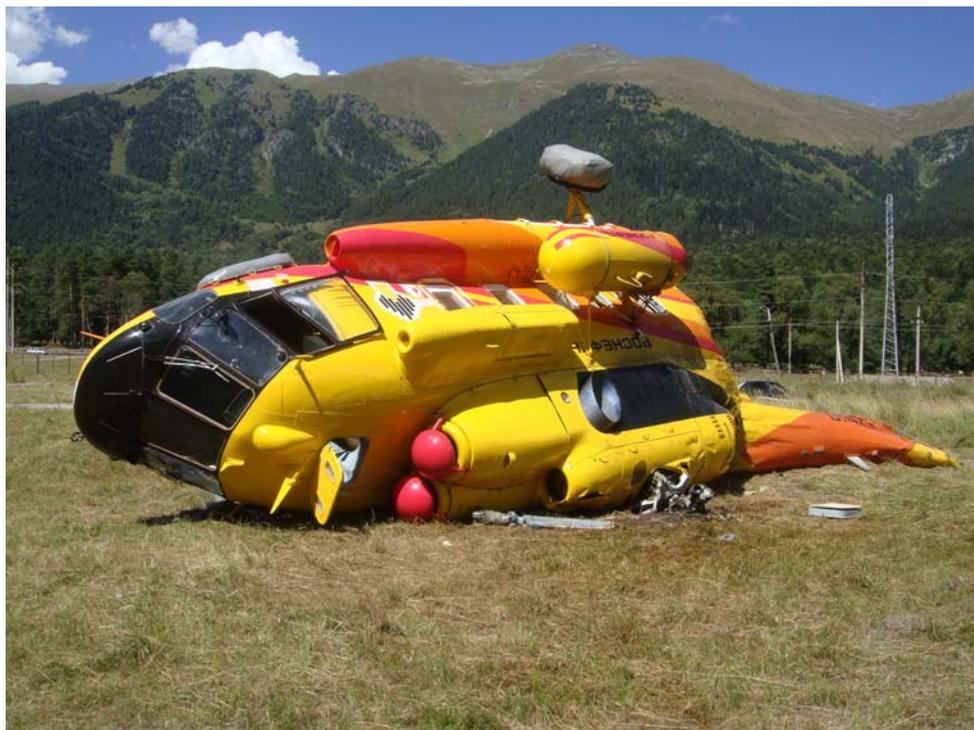
В дальнейшем, вертолет развернуло влево на угол около 210°. В процессе разворота произошло снижение вертолета, опрокидывание на левый борт и столкновение с землей (см. фото № 1).

Фото № 1. Общий вид места аварии вертолета Ми-8МТВ-1 RA-25560

Наиболее удалѐнные элементы конструкции вертолѐта (лонжероны лопастей НВ, законцовка лопасти НВ) находились на расстоянии около 350 м. Остальные элементы конструкции - в непосредственной близости места АП (в радиусе не более 20-30 м).

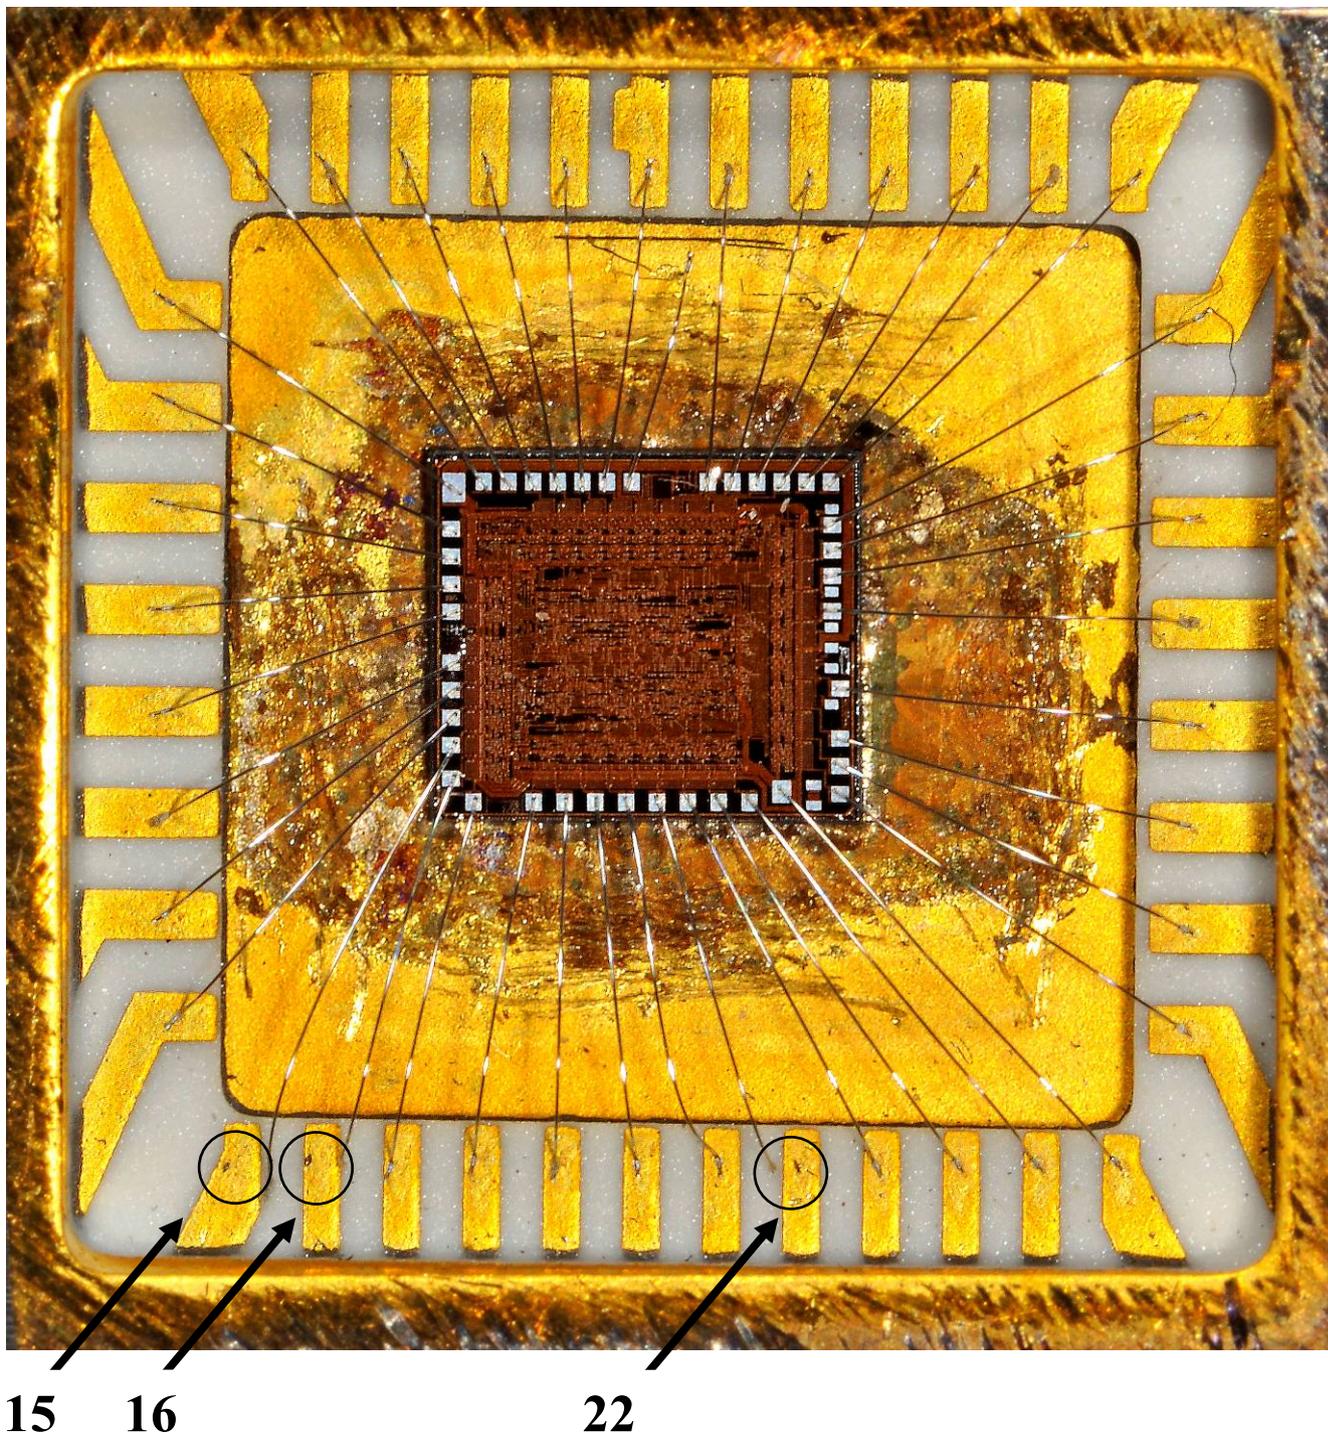
При осмотре микросхемы под микроскопом установлено, что сварные соединения на выводах № № 15, 16, 22 малых траверс (контактные площадки внешних выводов микросхемы) корпуса нарушены (см. фото № 2).

Фото № 2. Внешний вид интегральной микросхемы 580ВВ55 с нарушенными сварными соединениями на выводах № № 15, 16, 22 малых траверс (нарушенные сварные соединения указаны стрелками).

Нарушение контакта между проводниками и траверсой в выводах № № 15, 16, 22 произошло не из-за разрыва проводников, а вследствие отрыва сварных соединений от материала траверсы по месту сварки.

Наиболее вероятно, причиной этого производственного дефекта (предприятие-изготовитель ДП «Квазар – ИС» Украина г. Киев), который встречается впервые, является нарушение технологии и контроля качества при изготовлении интегральной микросхемы 580ВВ55 партии 0711 (поз. Д3), выпущенной в ноябре 2007 года.

Отказ микросхемы 580BB55 серии 0711 был обусловлен разрушением сварного соединения проводника вывода № 22 с контактной пластиной траверсы из-за некачественной ультразвуковой сварки.
