МЕЖГОСУДАРСТВЕННЫЙ АВИАЦИОННЫЙ КОМИТЕТ
КОМИССИЯ ПО РАССЛЕДОВАНИЮ АВИАЦИОННЫХ ПРОИСШЕСТВИЙ

ОКОНЧАТЕЛЬНЫЙ ОТЧЕТ
ПО РЕЗУЛЬТАТАМ РАССЛЕДОВАНИЯ АВИАЦИОННОГО ПРОИСШЕСТВИЯ

Вид авиационного происшествия	АПбЧЖ
Тип воздушного судна	Ми-8Т
Государственный и регистрационный опознавательные знаки	РА - 24506
Владелец	ЗАО «АК АЛРОСА»
Эксплуатант	ЗАО «АК АЛРОСА»
Авиационная администрация	Саха (Якутское) МТУ ВТ ФАВТ МТ РФ
Место происшествия	Республика Саха (Якутия), Булунский район, площадка «Буровая № 3» Муогданского месторождения, координаты 69 ⁰ 59'43" с.ш.; 122 ⁰ 47'41" в.д.
Дата и время	14.10.2014 г, 07:35 UTC (17:35 местного времени), день

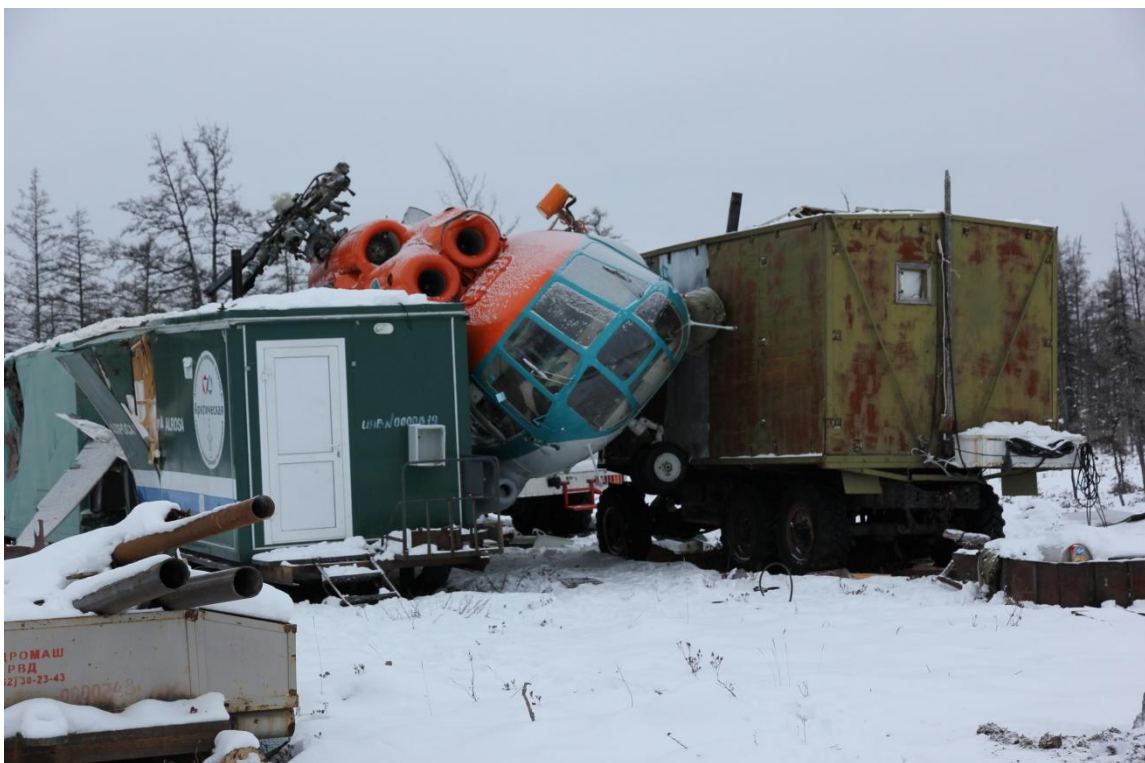
В результате авиационного происшествия вертолёт получил значительные повреждения конструкции. Разрушены несущий и рулевой винты, отломана хвостовая балка. Фюзеляж имеет многочисленные пробоины и вмятины. Вертолет зажат между жилыми балками с правым креном 45°(Рис. № 1; №2).

Рис. № 1. Вертолёт на месте АП

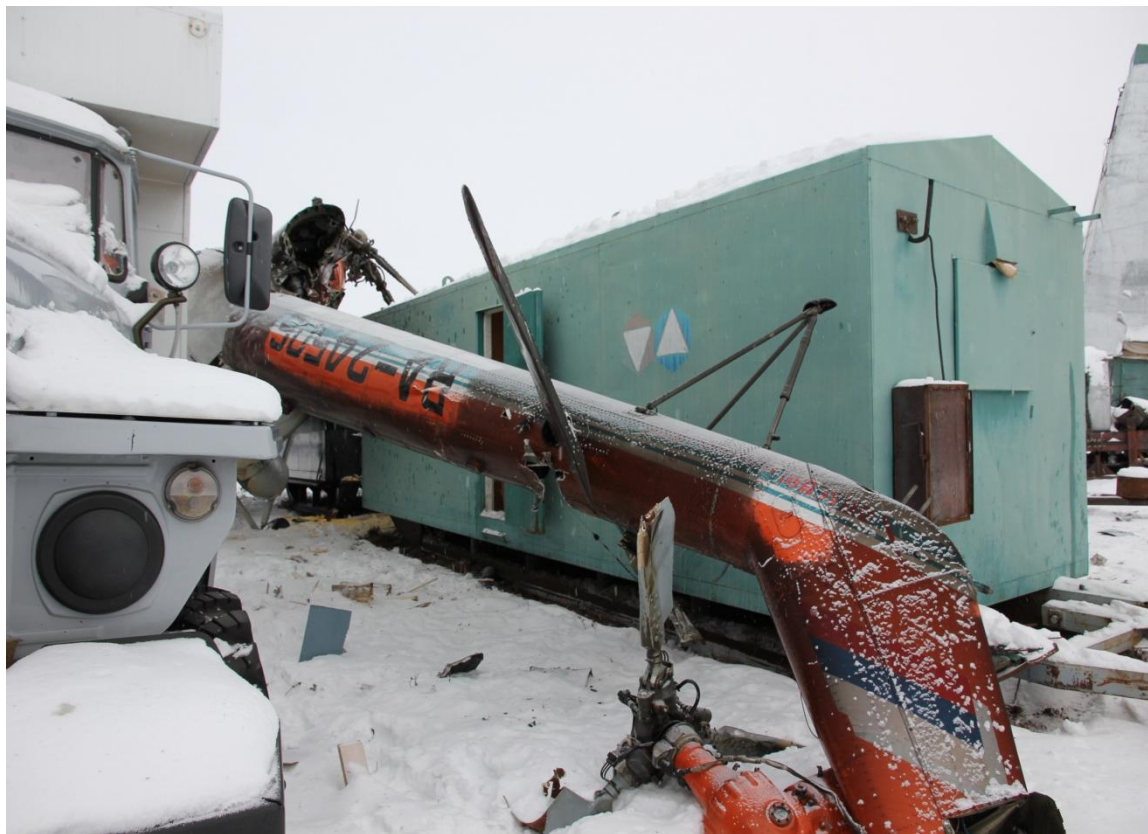
Рис. № 2. Вертолёт на месте АП (хвостовая балка).

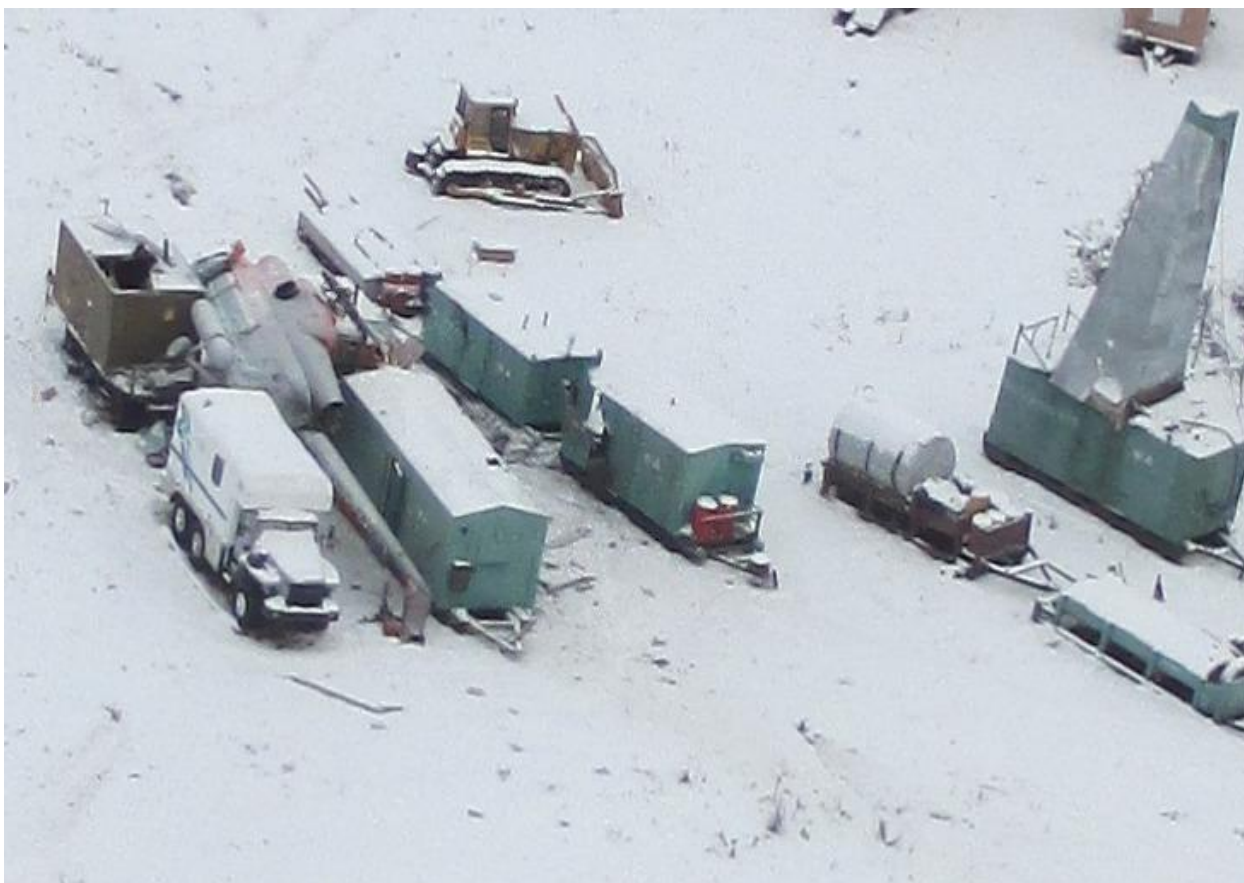
В результате авиационного происшествия были значительно повреждены пять передвижных наземных сооружений, принадлежащих Амакинской ГРЭ: три жилых передвижных сооружения, между которыми упал вертолет, и два передвижных сооружения с технологическим оборудованием, расположенные рядом с местом АП. На момент события все передвижные сооружения были законсервированы, и в них никто не находился. Спецавтомобиль Урал получил незначительные повреждения крыши кунга (Рис № 3).

Рис № 3 Наземные объекты, повреждённые в результате АП

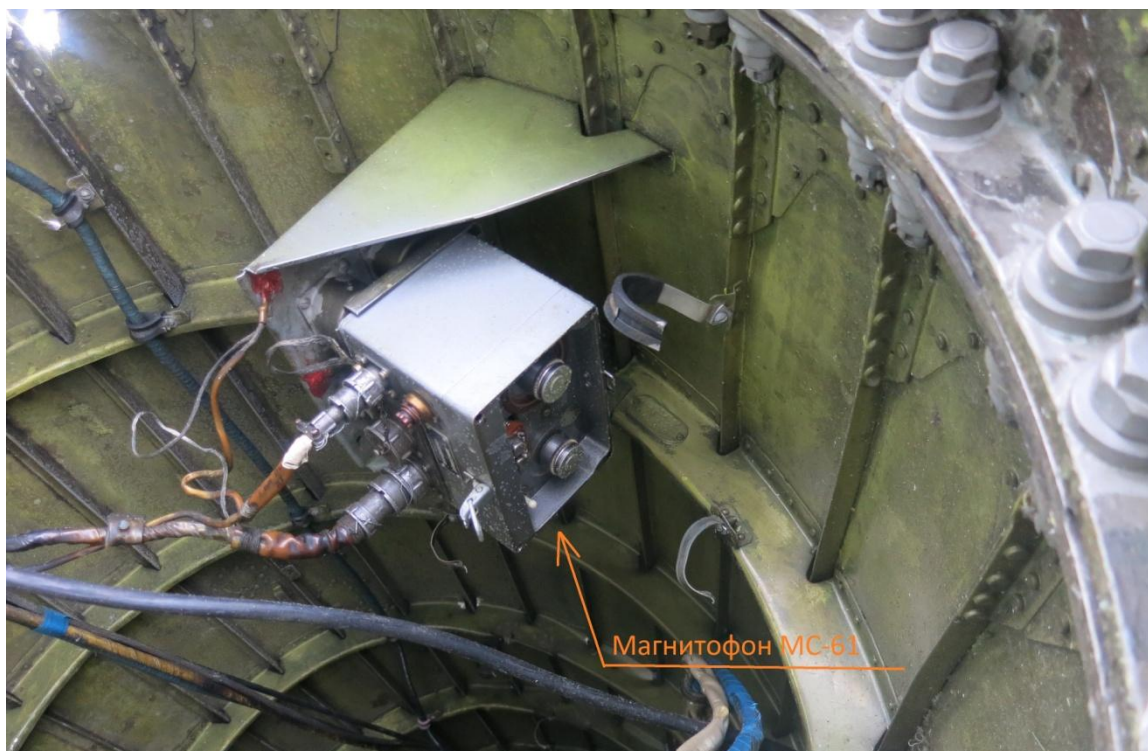
Установленный на вертолёте штатный магнитофон МС-61 в результате АП не пострадал. На момент прибытия комиссии магнитофон был вскрыт, кассета с записью переговоров экипажа отсутствовала (Рис № 4). Крышка магнитофона, без следов повреждения и деформации, обнаружена на земле.

Рис № 4. Магнитофон МС-61 на месте АП.

Организованными поисками обнаружить кассету не удалось. Данный факт свидетельствует о нарушении требований п.п. 2.3.2 и 2.3.4. ПРАПИ – 98.

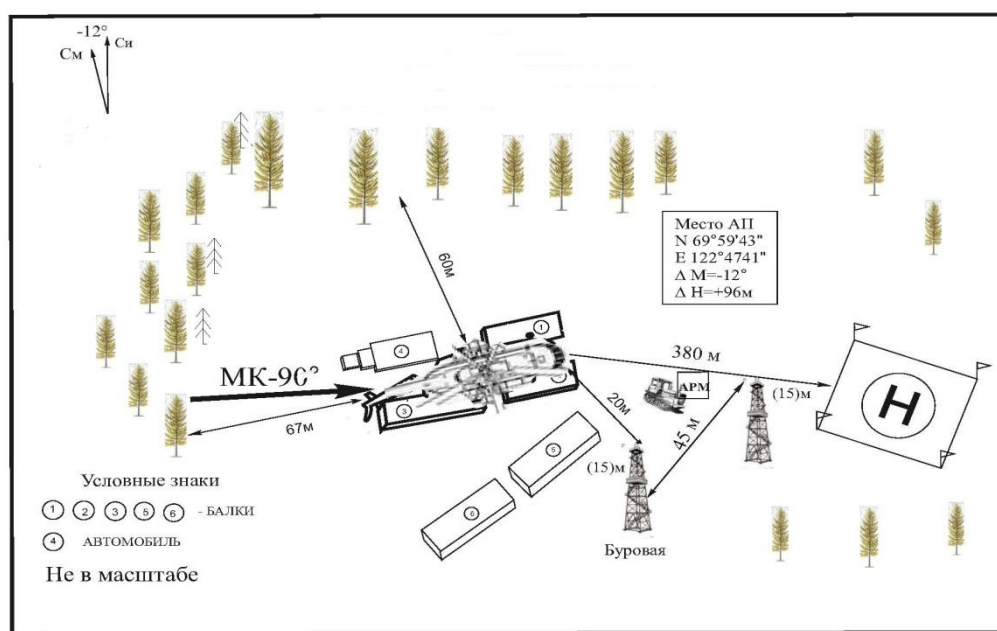
Место АП находится на участке размером 22x2 м между тремя балками (передвижными помещениями для проживания) и автомобилем Урал с кунгом. Расстояние до центра подготовленной не оборудованной посадочной площадки составляет 380 м (Рис. № 5).

Рис № 5. Кроки места АП

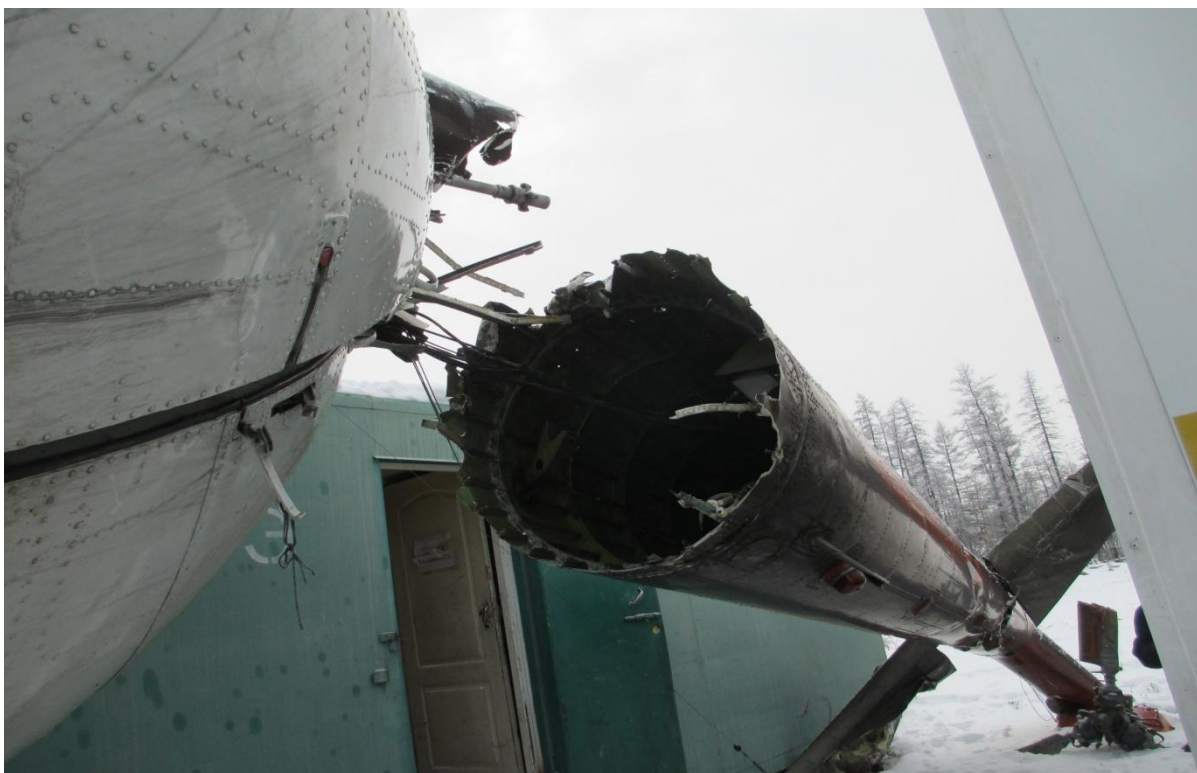
Вертолет заклинен между балками с правым креном около 45° на высоте 60-70 см. Продольная ось вертолета расположена в направлении 86° . Хвостовая балка оторвана в районе сочленения с фюзеляжем и висит на тросах. Хвостовой редуктор с хвостовым винтом оторван от киля и лежит на поверхности земли (Рис № 6). Элементы конструкции ВС (обломки лопастей несущего и хвостового винтов) разбросаны на удалении от 0 до 60 м в секторе 330° - 250° .

Рис № 6. Оторванная хвостовая балка вертолёта.

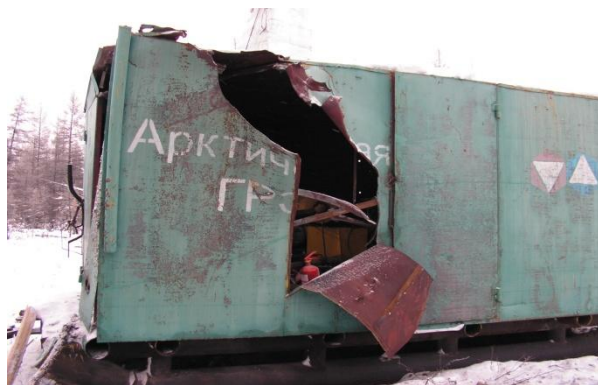
Рис № 7

В результате авиационного происшествия значительно пострадали передвижные сооружения, между которыми упал вертолет. Обломками лопастей несущего винта значительно повреждены передвижные сооружения, расположенные рядом с местом АП. На момент происшествия они были законсервированы, в них никто не проживал (Рис № 7-9). Спецавтомобиль Урал получил незначительные повреждения.

Повреждение передвижного сооружения

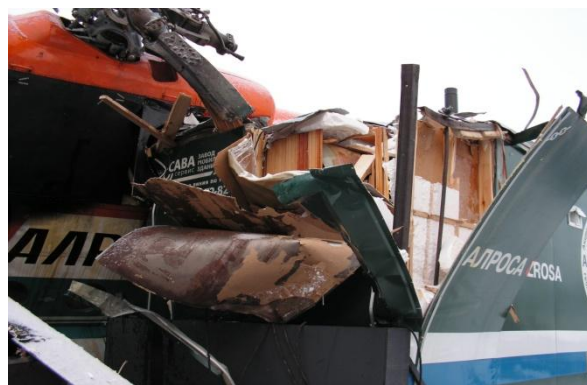
Рис № 8

Повреждение передвижного сооружения

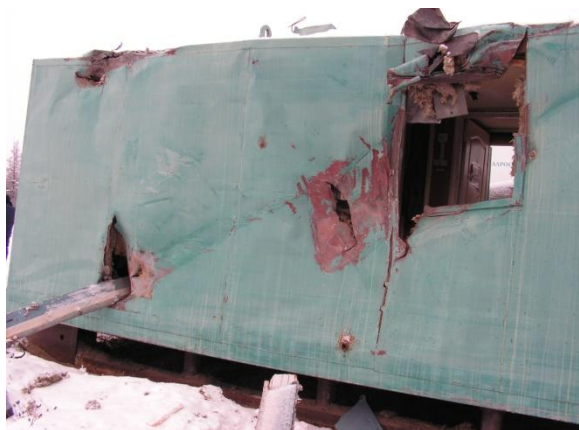
Рис № 9.

Повреждение передвижного сооружения

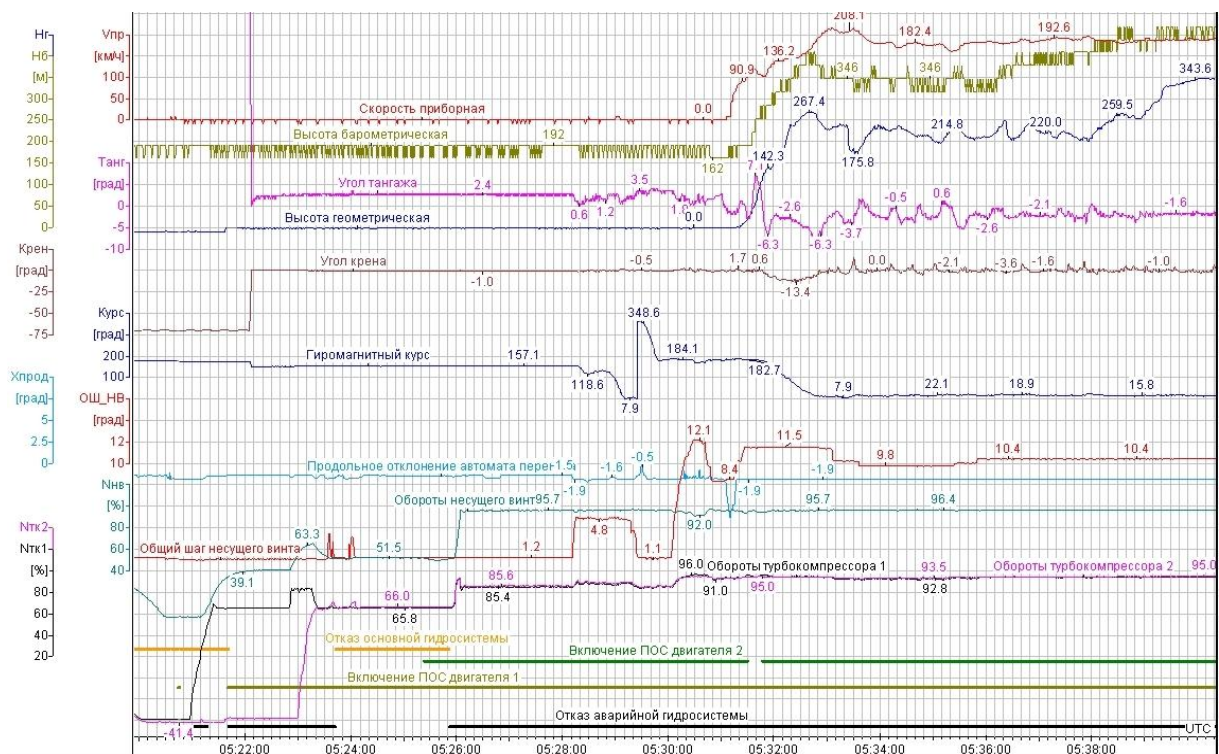
Дальнейшее (05:30:27 - 05:30:38) увеличение общего шага несущего винта до $12,2^\circ$ не привело к росту высоты висения, но вызвало уменьшение оборотов вращения несущего винта до 91%. (Рис № 11).

Рис № 11. Параметры взлёта в а/н Жиганск

Тот факт, что вертолёту не хватало мощности для выполнения контрольного висения на высоте более 1 м, указывает на то, что взлётная масса вертолёта была значительно больше максимально допустимой взлётной массы при данных условиях.

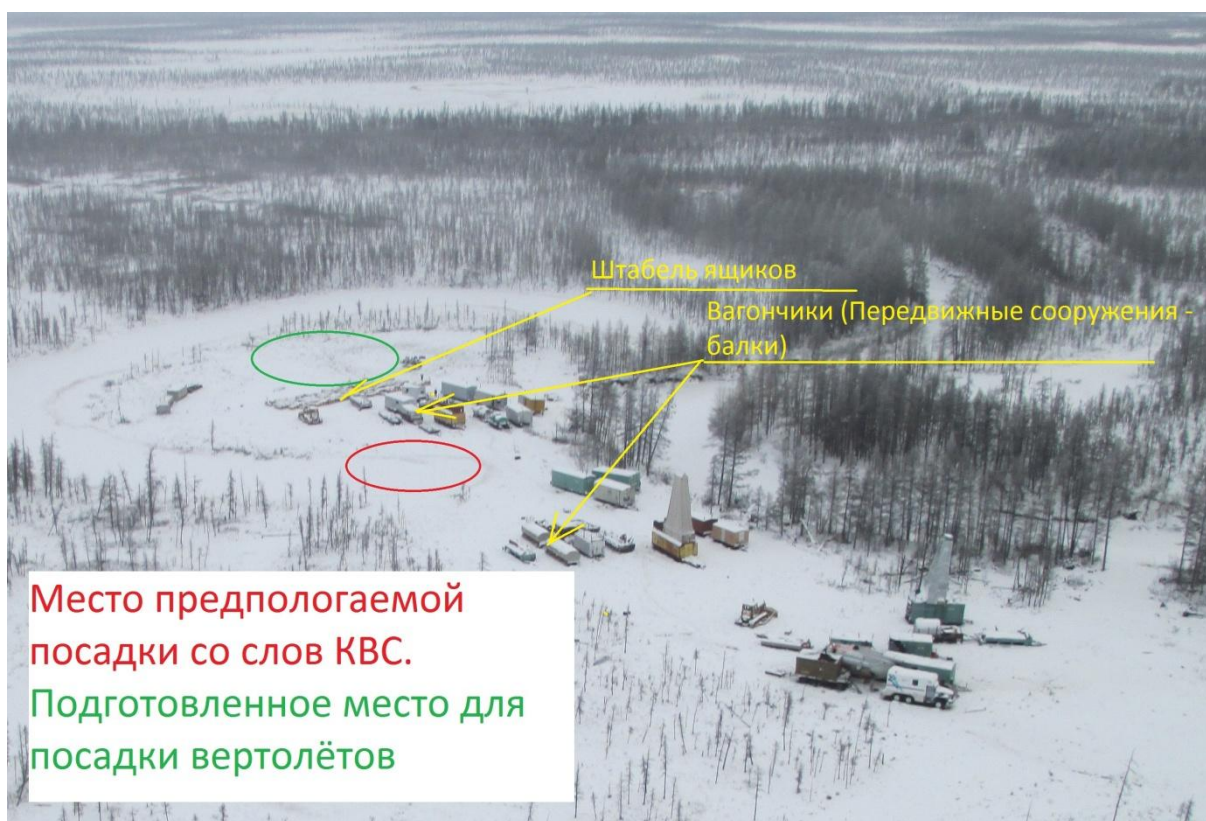
КВС выбрал для посадки вертолета неподготовленную для посадки площадку, вместо подготовленной, которая находилась на расстоянии 380 м от места АП (Рис №. 12).

Рис № 12. Предполагаемое место посадки со слов КВС

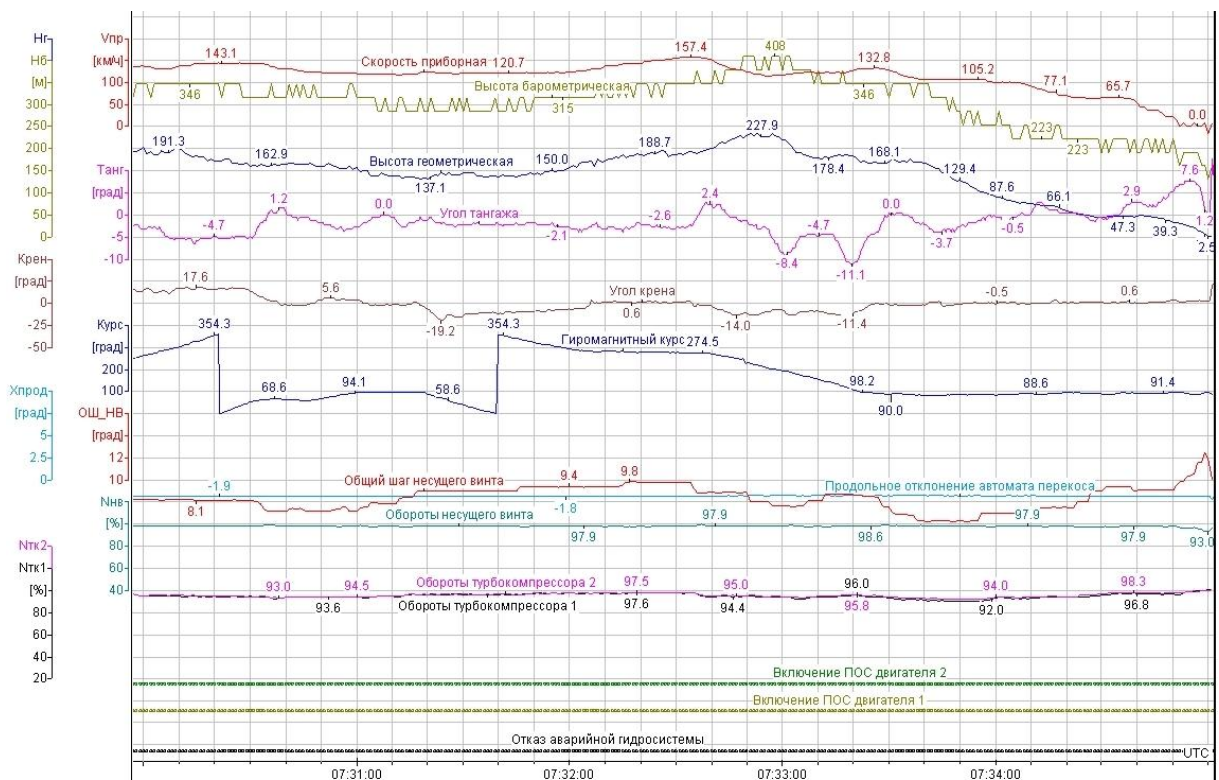
Рис № 13. Параметры захода на посадку на п.п. Буровая № 3.

Снижение вертолета с высоты 100 м до 50 м происходило в соответствии с рекомендациями РЛЭ для вертолета Ми-8. Однако, в отличие от схемы траектории, рекомендованной РЛЭ (по схеме 4.7.1 данная высота занимает на удалении 150 – 200 м), выход вертолета на высоту 50 м произошел на удалении около 600 м от предполагаемого места посадки, что потребовало продолжить полет без снижения (Рис № 14).

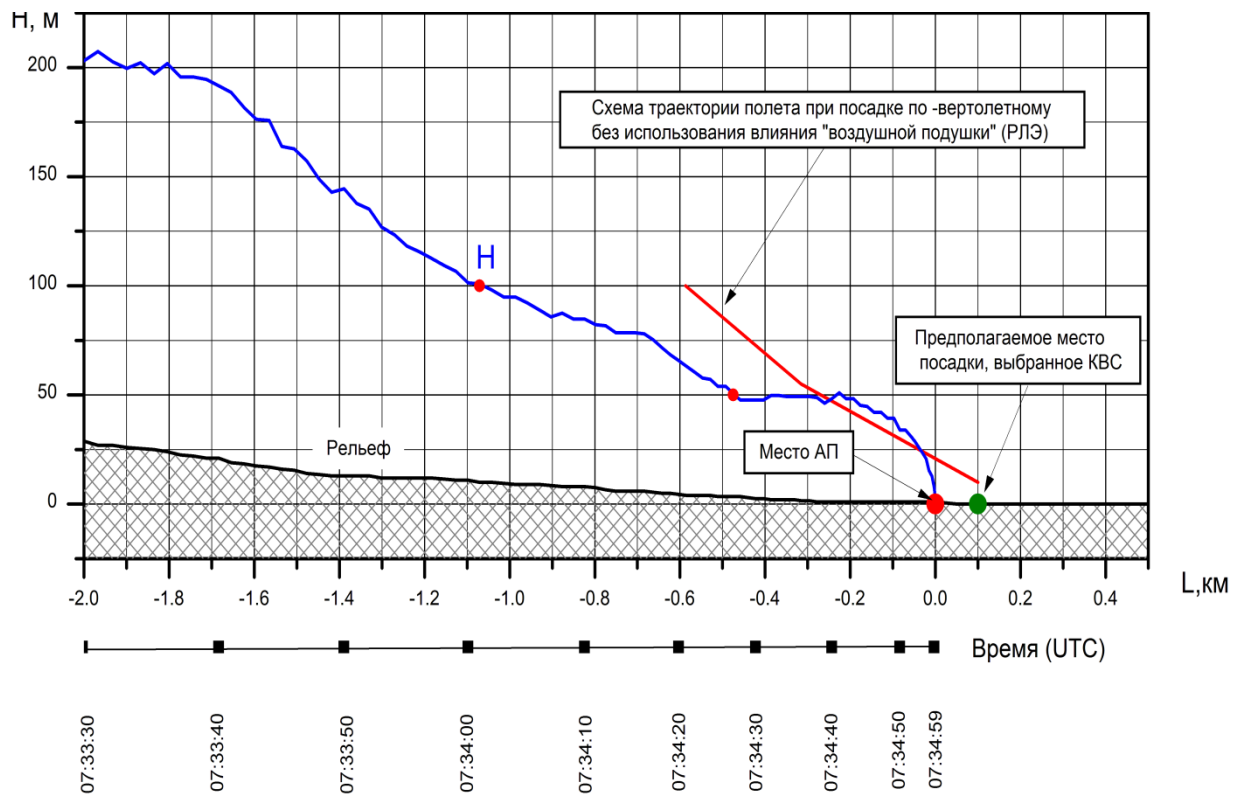
В интервале 07:34:43 - 07:34:54 полет вертолётá проходил по траектории, близкой к траектории, рекомендованной РЛЭ. Вертолет снизился с высоты 50 м до 25 м на удалении примерно 140 м от предполагаемого места посадки. Однако, на этом участке произошло уменьшение скорости полета с 60 км/ч до 30 км/ч, что вызвало переход с режима кривой обдувки НВ на осевое обтекание. Мощность двигателя при этом не изменялась, что привело к увеличению вертикальной скорости снижения до 2,5 м/с. КВС, вопреки рекомендациям РЛЭ, допустил преждевременное уменьшение скорости до 30 км/ч и увеличение вертикальной скорости снижения более 2 м/с.

Рис № 14. Траектория движения вертолётá на заключительном этапе полёта.

В интервале 07:34:54 - 07:35:00 КВС, пытаясь уменьшить вертикальную скорость, увеличил общий шаг несущего винта с $9,8^\circ$ до $12,5^\circ$, что привело к падению оборотов несущего винта до 90% и увеличению вертикальной скорости снижения. В этом интервале времени скорость вертолета уменьшилась до 20 км/ч. КВС, наиболее вероятно, пытаясь перевести полёт в режим косой обдувки НВ, уменьшил угол тангажа с $7,6^\circ$ (кабрирование) до $-1,1^\circ$ (пикирование). Однако, из-за дефицита располагаемой мощности двигателей, вертикальная скорость снижения увеличилась до 6 м/с.
