**МЕЖГОСУДАРСТВЕННЫЙ АВИАЦИОННЫЙ КОМИТЕТ
КОМИССИЯ ПО РАССЛЕДОВАНИЮ АВИАЦИОННЫХ ПРОИСШЕСТВИЙ**

**ОКОНЧАТЕЛЬНЫЙ ОТЧЕТ
ПО РЕЗУЛЬТАТАМ РАССЛЕДОВАНИЯ АВИАЦИОННОГО ПРОИСШЕСТВИЯ**

Вид авиационного происшествия	Катастрофа
Тип воздушного судна	Вертолет Ми-8П
Государственный и регистрационный опознавательные знаки	RA-24640
Собственник	АО «Авиакомпания «Восток»
Эксплуатант	АО «Авиакомпания «Восток»
Авиационная администрация	Дальневосточное МТУ Росавиации
Место происшествия	Россия, Хабаровский край, район г. Хабаровска
	Координаты места АП: 48°30'43,7" с.ш. и 135°7'25,6" в.д.
Дата и время	11.04.2018, 01:18 UTC, 11:18 местного времени, день

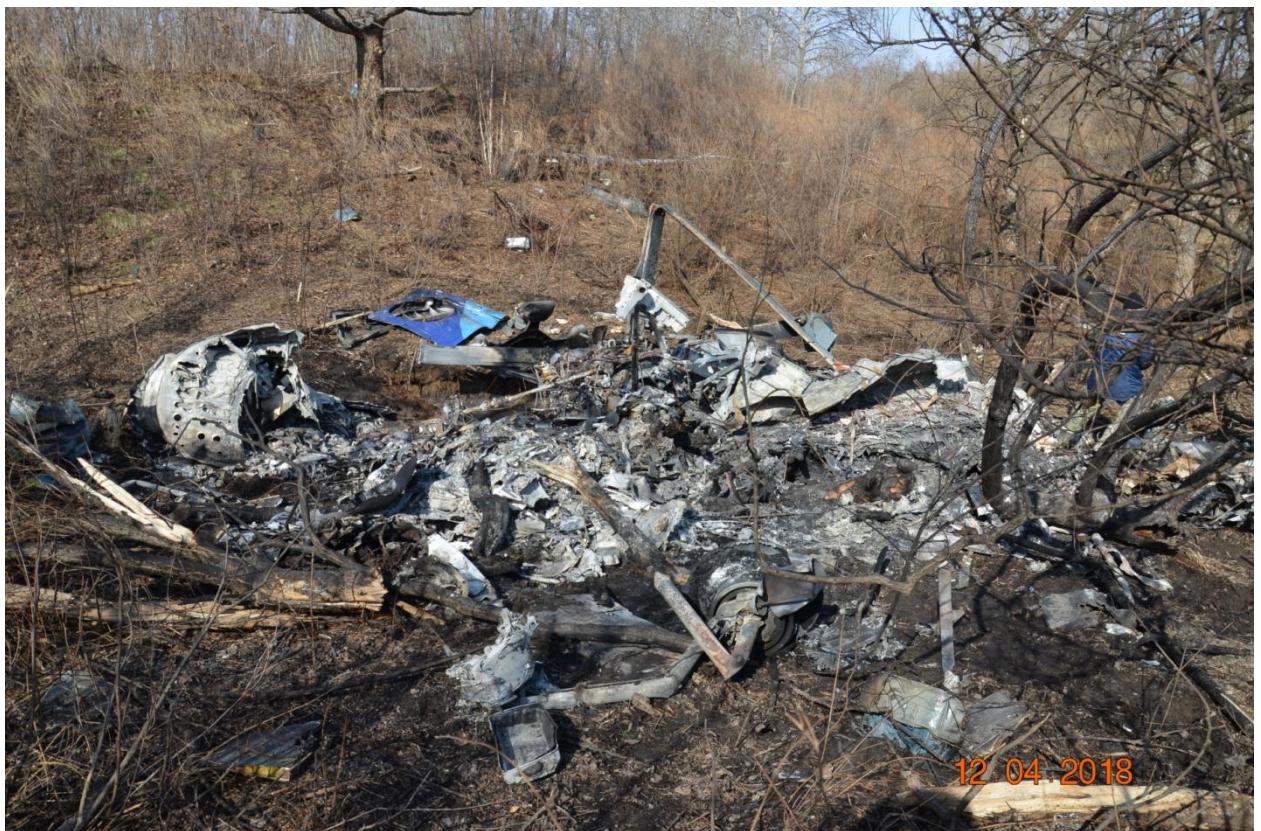
Рис. 2. Вид места авиационного происшествия

В результате авиационного происшествия ВС получило значительные повреждения и сгорело в очаге пожара, возникшего после падения вертолета (Рис. 2).

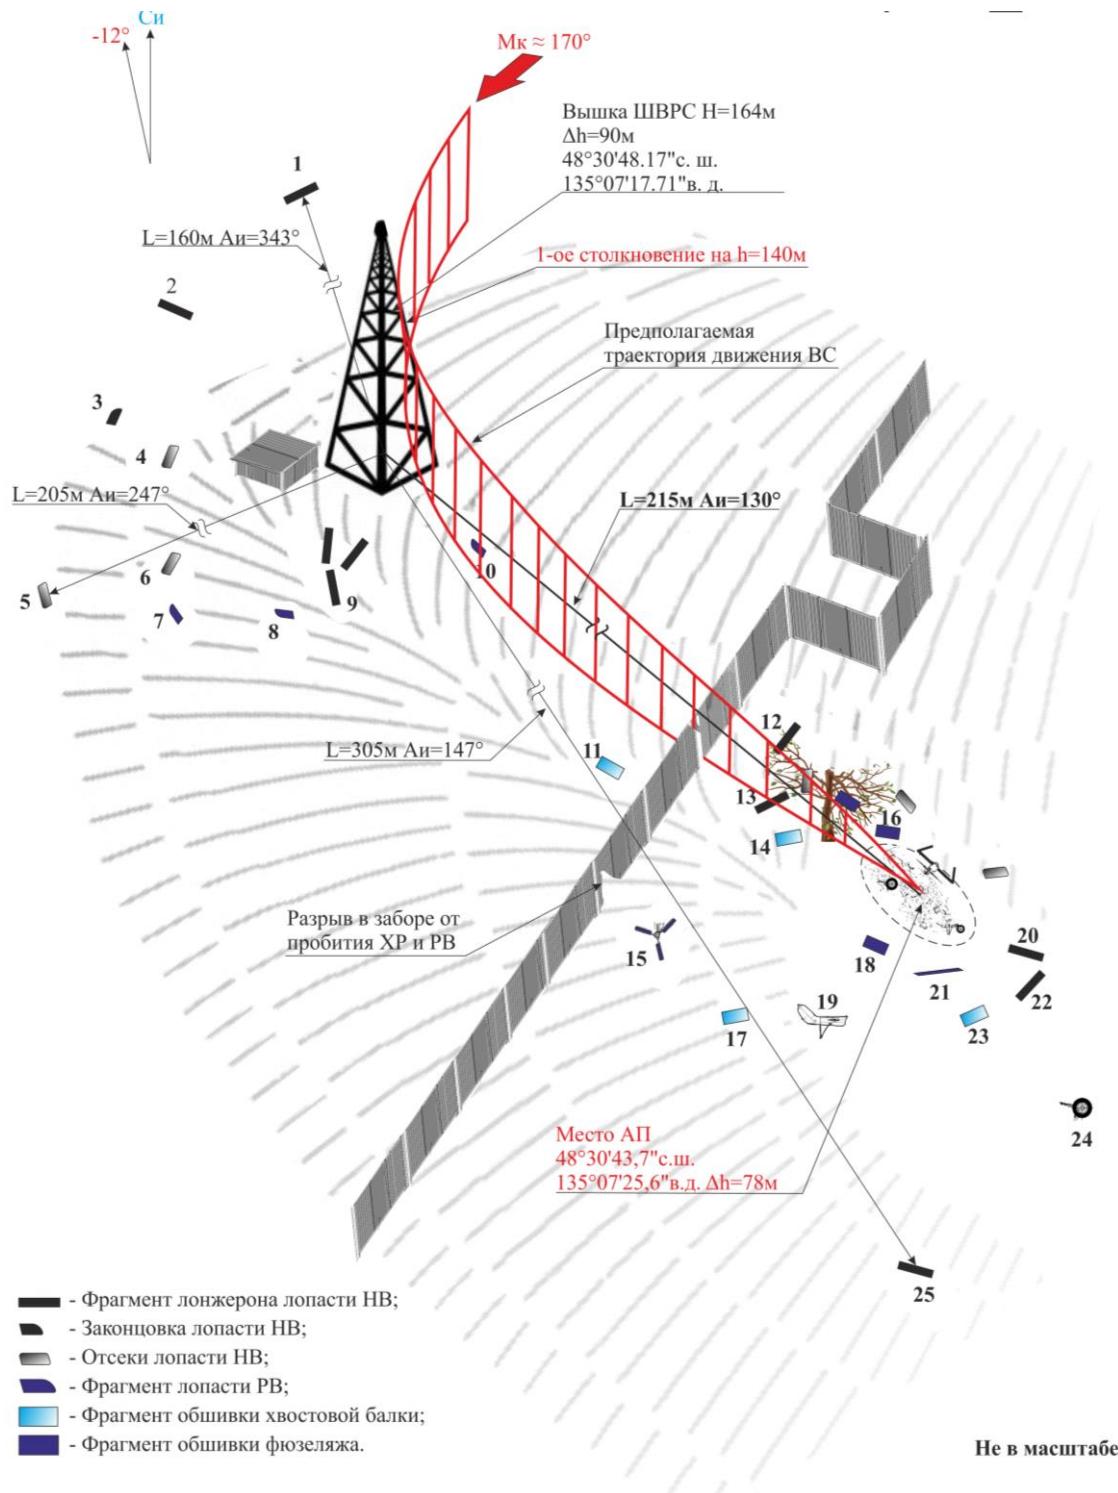
Рис. 3 Крошки места АП

Вертолет столкнулся с вышкой ШВРС на высоте 150 м (высота вышки составляет 173 м). Первоначально столкновение произошло лопастями несущего винта (НВ), затем правой стойкой шасси и рулевым винтом (РВ). При разрушении лопастей НВ произошла их разбалансировка с последующим соударением с хвостовой балкой, что привело к ее отделению в воздухе от фюзеляжа в районе 6 – 7 шпангоутов. Характер разрушений (изломов) лопастей НВ свидетельствует об их вращении в процессе падения вертолета и подводе мощности к главному редуктору.

В районе ШВРС, в радиусе до 150 м, находились фрагменты лопастей НВ, РВ, элементы колесного диска правой основной стойки шасси. На фрагментах НВ, РВ, колесного диска обнаружены следы краски, которой была окрашена вышка (подтверждено результатами экспертизы лакокрасочного покрытия вышки и следов краски на колесном диске, НВ, РВ).

После столкновения с ШВРС вертолет на удалении 215 м, в истинном азимуте 130° от вышки столкнулся с землей, разрушился и после возникшего пожара практически полностью сгорел. Хвостовой редуктор с рулевым винтом, отделившись от вертолета в воздухе, находился на удалении 186 м, в азимуте 146° от ШВРС. По траектории движения вертолета после столкновения с вышкой находились фрагменты лопастей НВ, РВ, хвостовой балки и фюзеляжа (Рис. 3).

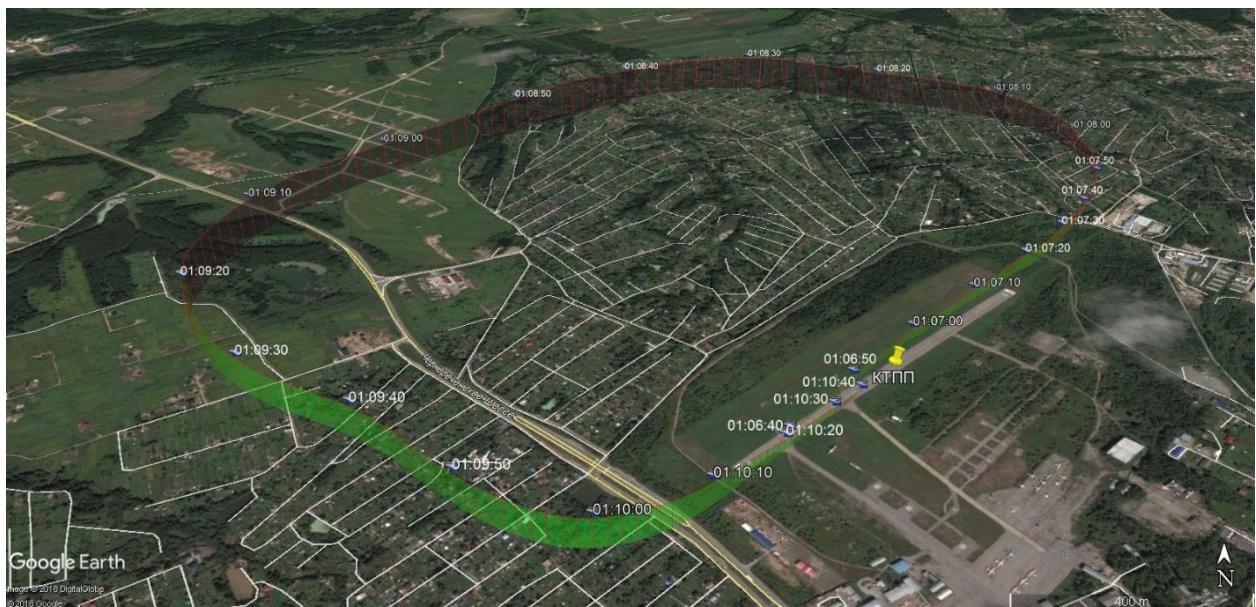
Рис. 5. Траектория полета по кругу первого тренируемого КВС

По объяснению первого тренируемого КВС, условия полета по кругу соответствовали ПВП: полет проходил под облаками, видимость была не менее 6 км, СРППЗ была включена и работоспособна (при чтении карты контрольных проверок после запуска двигателей на бортовом магнитофоне П-503 зарегистрирован доклад о ее включении), звуковая сигнализация на органах управления ТТА-12Н была экипажем выключена. Выключение звуковой сигнализации КВС объяснил выполнением визуального полета в районе посадочной площадки и постоянным срабатыванием СРППЗ вследствие специфики полетного задания на отработку взлетов и посадок с одним задросселированным двигателем. В тоже время, согласно п. 5.76 ФАП-128, СРППЗ устанавливается на ВС для осуществления полетов по ППП.

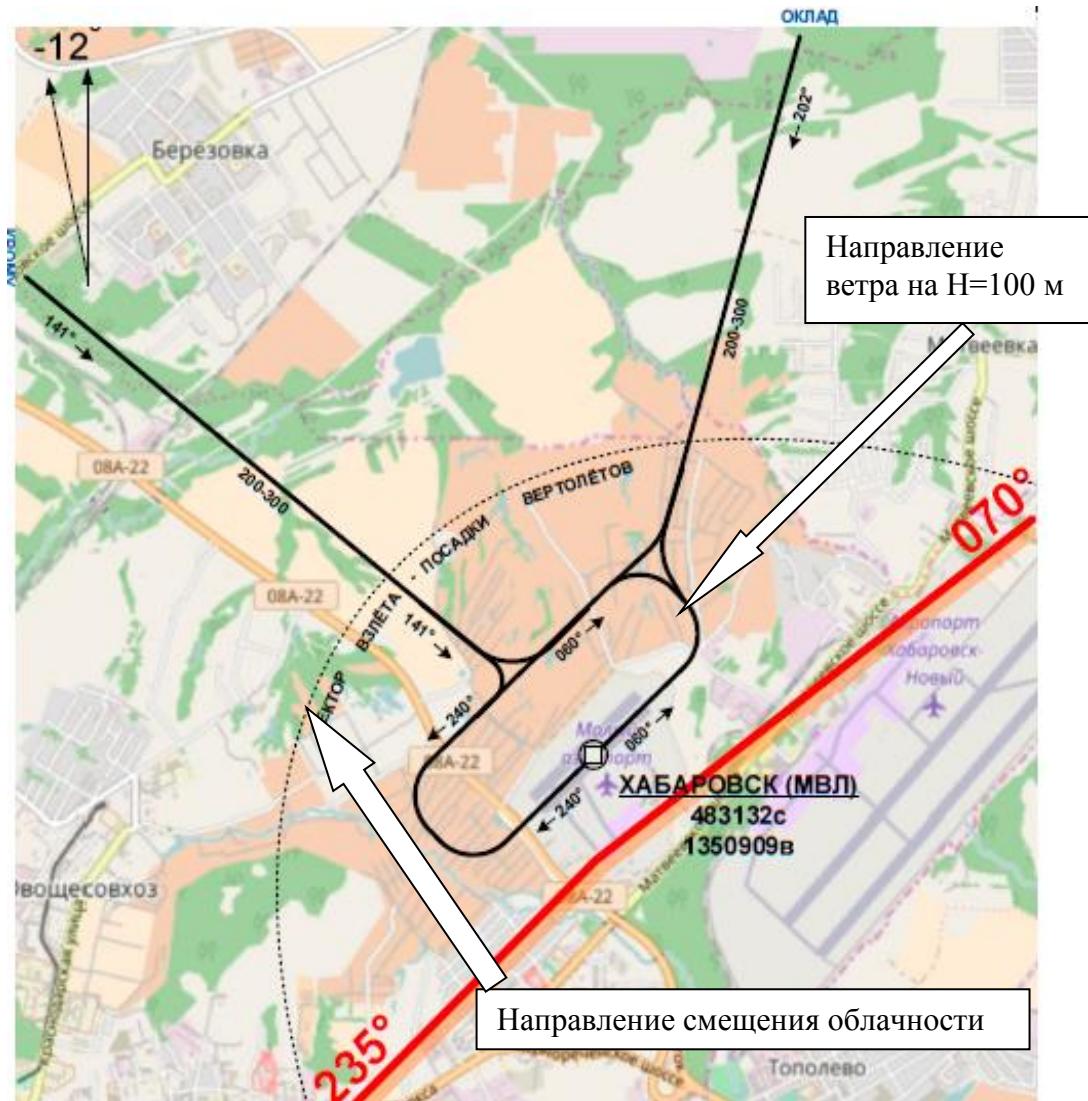
Данный факт подтверждается результатами метеонаблюдений АМСГ аэропорта Хабаровск Новый: в период времени с 01:00 по 01:30 в районе аэродрома отмечалось понижение облачности до 120 м и ухудшение видимости в умеренном ливневом снеге до 1500 м. Установлено, что КВС-инструктор по мобильному телефону доложил заместителю командира АЭ, исполняющему обязанности командира АЭ, о наличии обледенения в полете и нецелесообразности дальнейшего выполнения задания. Однако, пока заместитель командира АЭ решал вопрос с диспетчером Хабаровск Новый о прекращении выполнения экипажем полетного задания, первый тренируемый КВС завершил свою тренировку и покинул вертолет, а его место занял второй тренируемый КВС, после чего, в 01:15:06, экипаж произвел взлет по кругу с целью отработки посадки с одним задросселированным двигателем. Как уже отмечалось в разделе 1.7. «Метеорологическая информация», ведущий поток на высоте 3000 м был юго-восточного направления, со скоростью смещения 35 – 40 км/ч, т.е. облачность смешалась на северо-запад (Рис. 7).

При курсе взлета с МК=60° (ветер у земли 55° 10 м/с), облачность со снежными зарядами закрывала сначала посадочный курс и лишь затем выходила в район ВПП. В результате сложившейся метеообстановки экипаж после взлета и разворота на курс, обратный посадочному, в районе 3 разворота попал в снежный заряд с ливневыми осадками в виде дождя и снега, ухудшением видимости и понижением облачности до 120 м (подтверждается данными АМСГ Хабаровск Новый в момент АП).

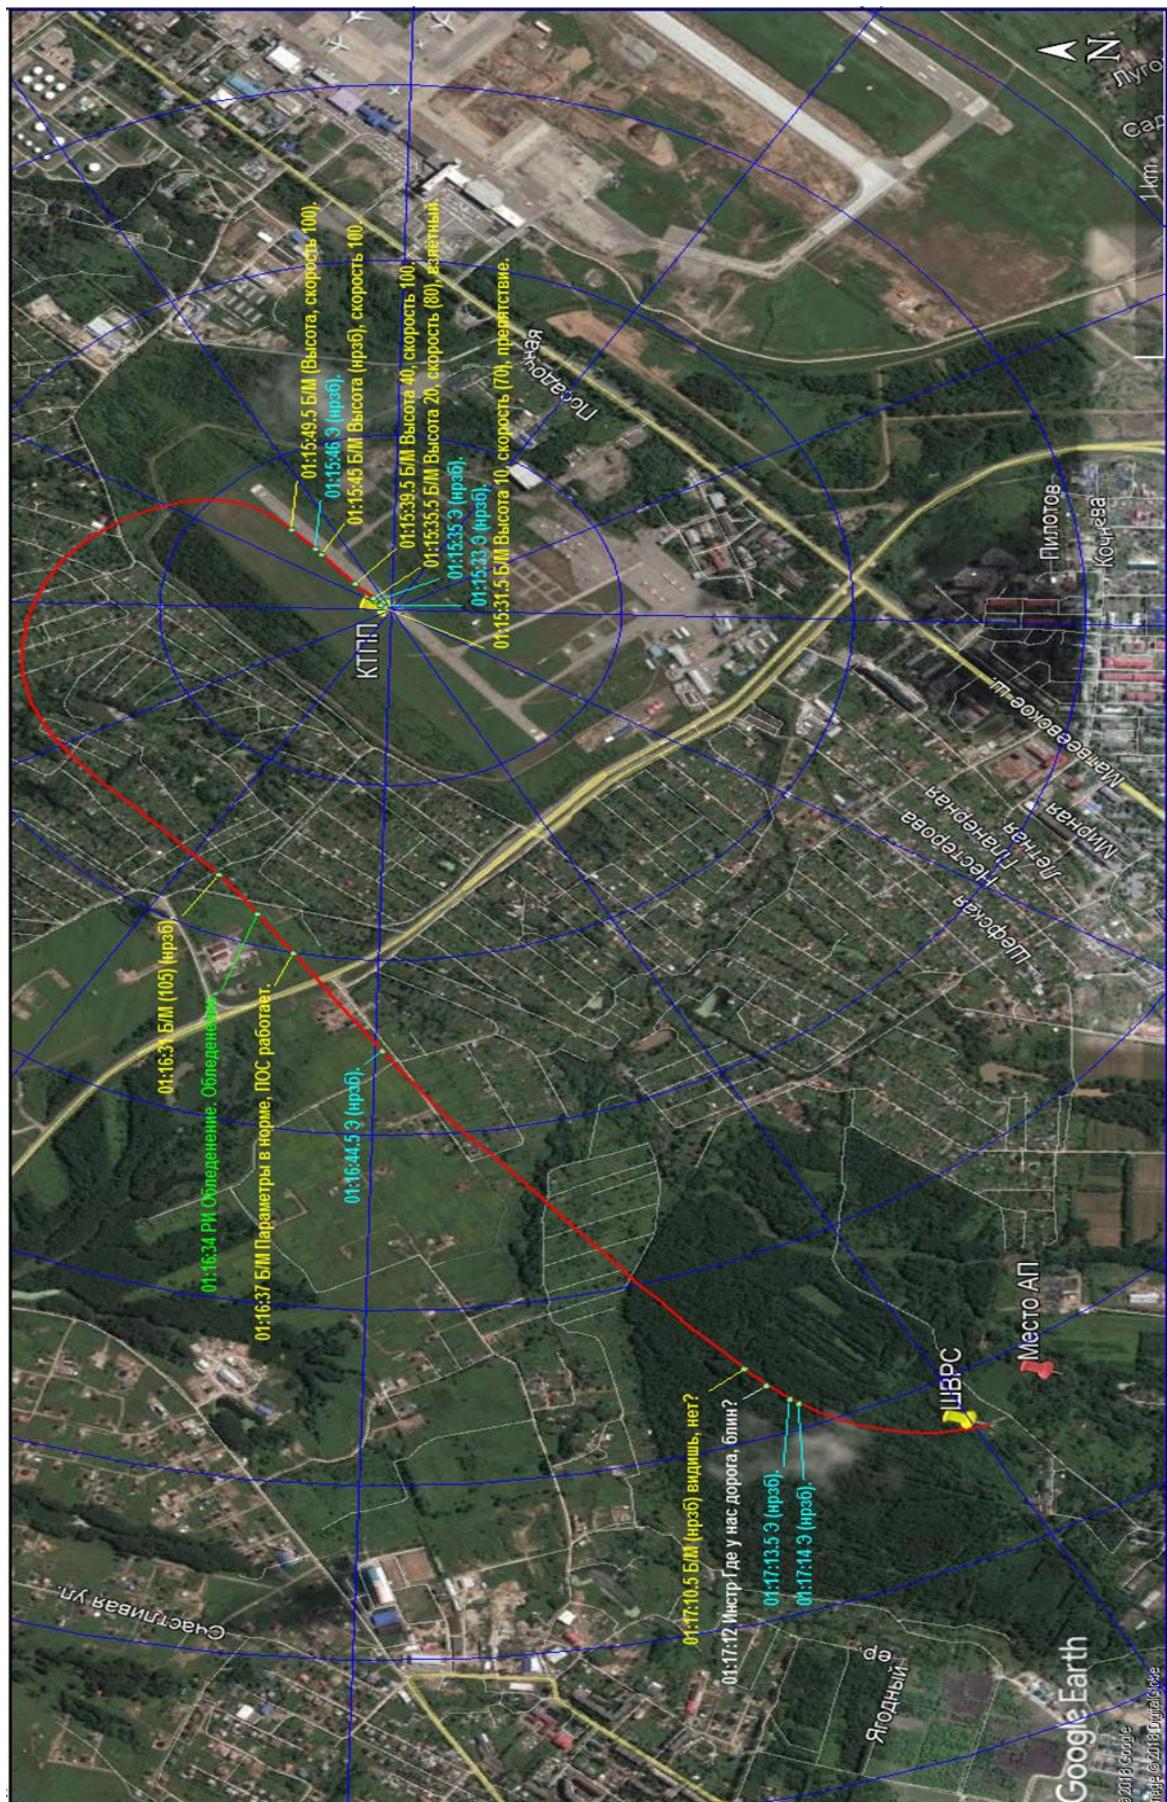
Рис. 8 Траектория аварийного полета вертолета

Увлекшись визуальным поиском места 3 разворота в условиях ухудшенной видимости, при наличии попутного ветра на высоте 150 м силой 10 - 12 м/с, экипаж начал выполнение разворота на 1600 м дальше установленного места.

Таким образом, при попадании в метеоусловия, не позволяющие выполнять полет по ПВП, экипаж не перешел на пилотирование по ППП, при наличии в районе посадочного курса вышек ШВРС высотой до 180 м не набрал безопасную высоту для полета по кругу, продолжал попытки визуально определить свое местоположение.

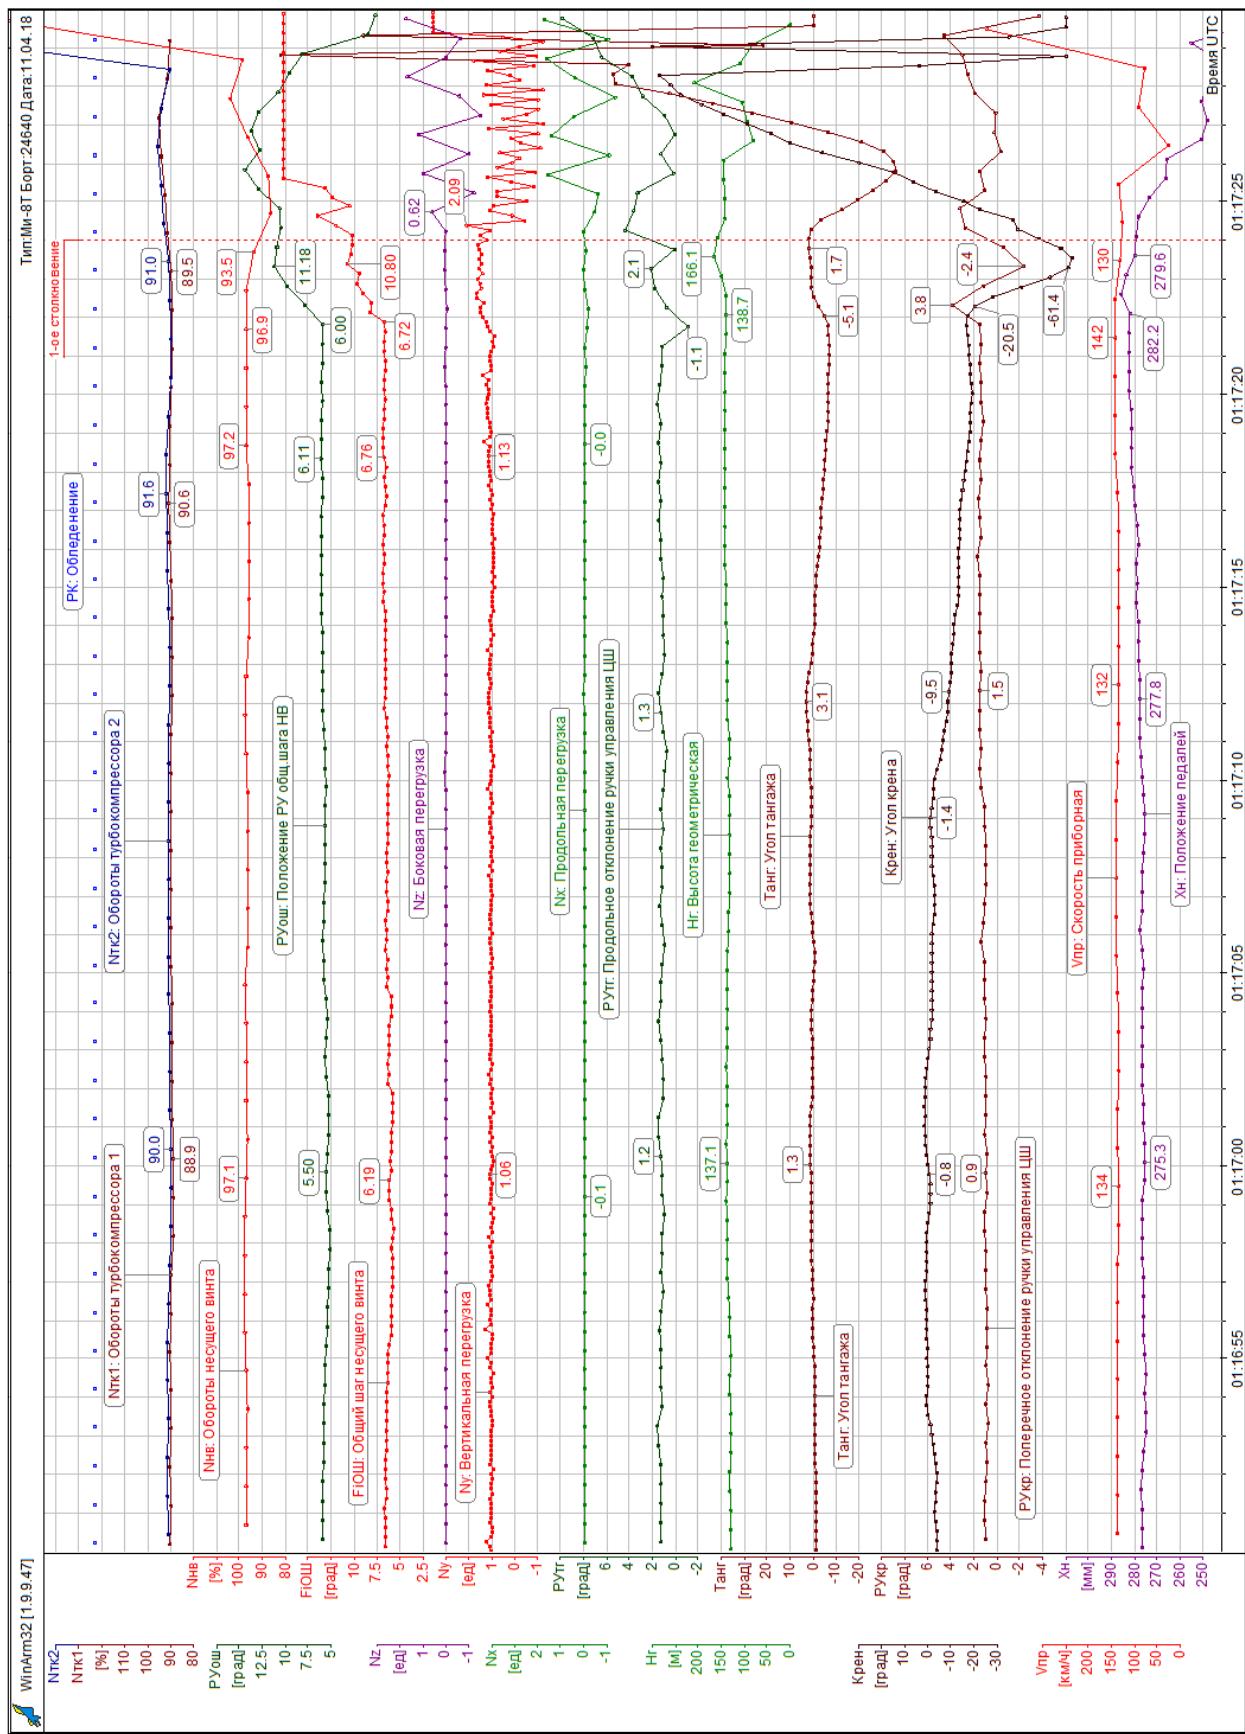
Рис. 9. Конечный участок полета ВС

В процессе выполнения 3-го разворота, за 2 с до столкновения с вышкой, на графике параметрической информации отмечается энергичное увеличение общего шага НВ с 8° до $10,8^\circ$ и увеличение левого крена с 22° до 62° (Рис. 9). Наиболее вероятно, экипаж заметил препятствие и предпринял попытку выполнить маневр уклонения от него.

Необходимо отметить, что речевой информации от СРППЗ о наличии препятствий впереди по полету вертолета не зарегистрировано (наиболее вероятно, звуковая сигнализация экипажем на пульте управления СРППЗ была отключена). Какая информация о препятствиях была на экране БМС-индикатора установить не представилось возможным.

В 01:17:24, на высоте $H_{\Gamma}=140$ м (150 м относительно ВПП) и скорости 142 км/ч произошло столкновение ВС с вышкой ШВРС, о чем свидетельствует зарегистрированная

параметрическая информация. В результате столкновения произошло разрушение конструкции ВС, после чего вертолет перешел в неуправляемое падение и столкнулся с землей на удалении 215 м с Аи=130° от вышки ШВРС.

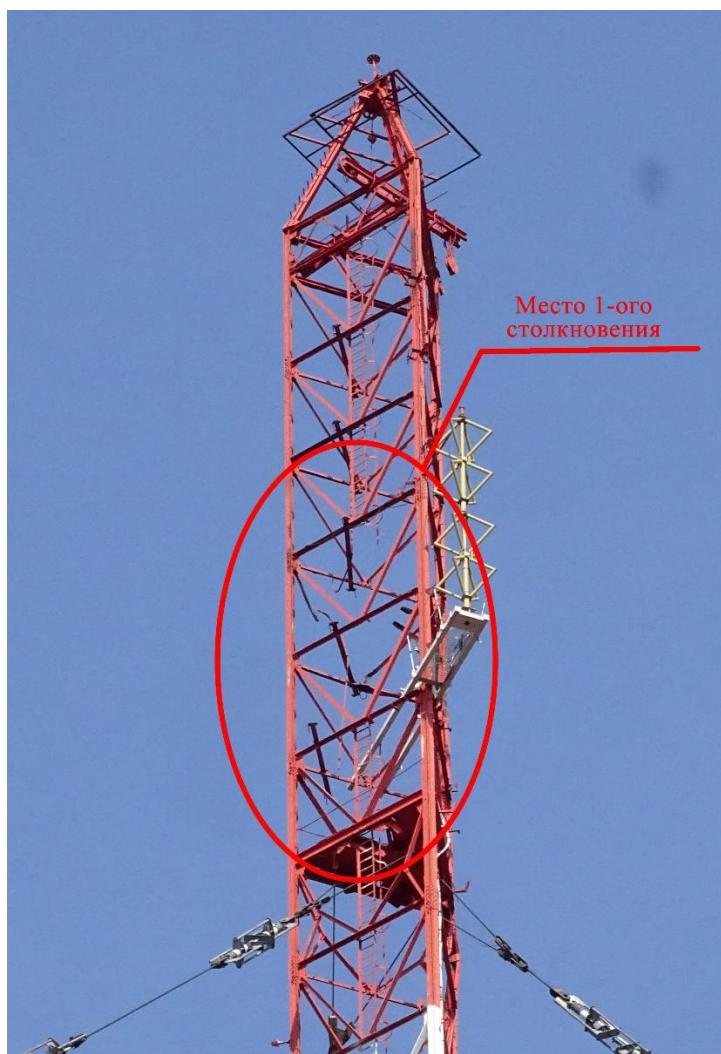
Рис. 10 Место столкновения ВС с вышкой ШВРС

На элементах конструкции мачты ШВРС имеются значительные повреждения от столкновения с ВС.

Необходимо отметить, что дневная и ночная маркировки вышки ШВРС соответствовали требованиям РЭГА-94. По показаниям очевидцев, неразрушенные фонари на вышке продолжали гореть после АП.
