МЕЖГОСУДАРСТВЕННЫЙ АВИАЦИОННЫЙ КОМИТЕТ
ОКОНЧАТЕЛЬНЫЙ ОТЧЕТ
ПО РЕЗУЛЬТАТАМ РАССЛЕДОВАНИЯ АВИАЦИОННОГО ПРОИСШЕСТВИЯ

Вид авиационного происшествия	АПБЧЖ
Тип воздушного судна	Вертолет Ми-8МТВ
Государственный и регистрационный опознавательные знаки	РА-25116
Собственник	АО АК «Полярные Авиалинии»
Эксплуатант	АО АК «Полярные Авиалинии»
Авиационная администрация	Якутское МТУ Росавиации
Место происшествия	Республика САХА (Якутия), Алданский улус, в районе н. п. Чагда, координаты: 58°40'21.30" с. ш. и 131°06'25.40" в. д.
Дата и время	29.06.2022, 20:40 местного времени (11:40 UTC), день

29.06.2022, в 20:40 местного времени (11:40 UTC)¹, днем, в ВМУ, при выполнении лесоавиационных работ по заявке ФГБУ «Авиалесоохрана», в районе н. п. Чагда Алданского улуса Республики САХА (Якутия) произошло АП с вертолетом Ми-8МТВ RA-25116, принадлежащим АО АК «Полярные Авиалинии». На борту вертолета находились 23 человека (4 члена экипажа и 19 десантников-пожарных²), все граждане РФ. В результате АП экипаж и пассажиры получили травмы различной степени тяжести. ВС разрушено.

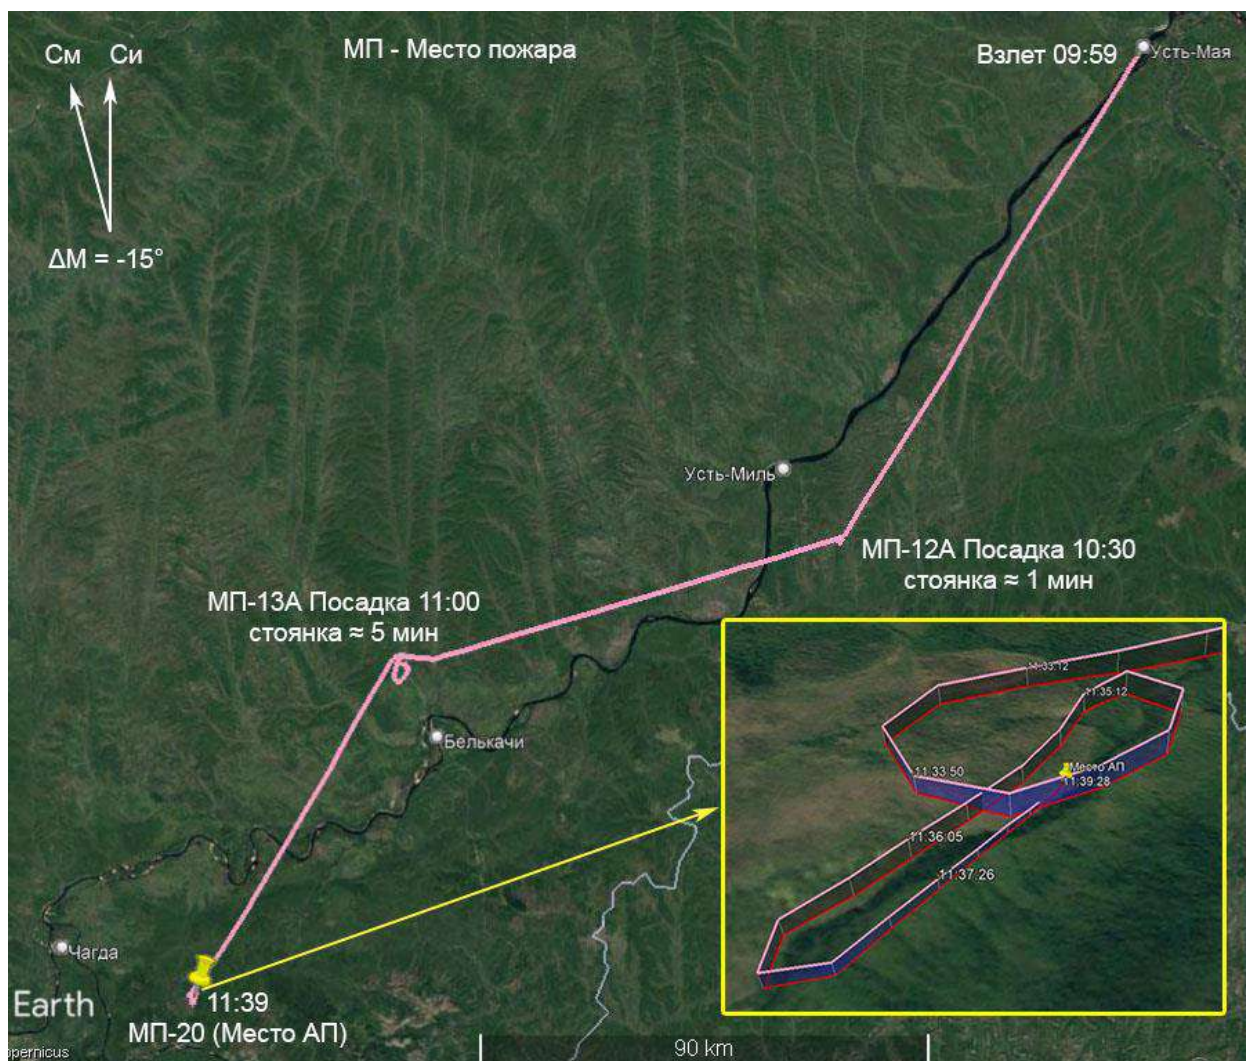
Рис. 8. Траектория полета от н. п. Усть-Мая до МП-20 (места АП)

На Рис. 8 приведена траектория полета от аэропорта Усть-Мая до МП-20 (место АП).

Целью полета был сбор десантников-пожарных с МП-12А и МП-13А и доставка их на место действующего пожара МП-20. В процессе полета планировались две посадки, облет места пожара, подбор площадки для посадки и высадка пожарных.

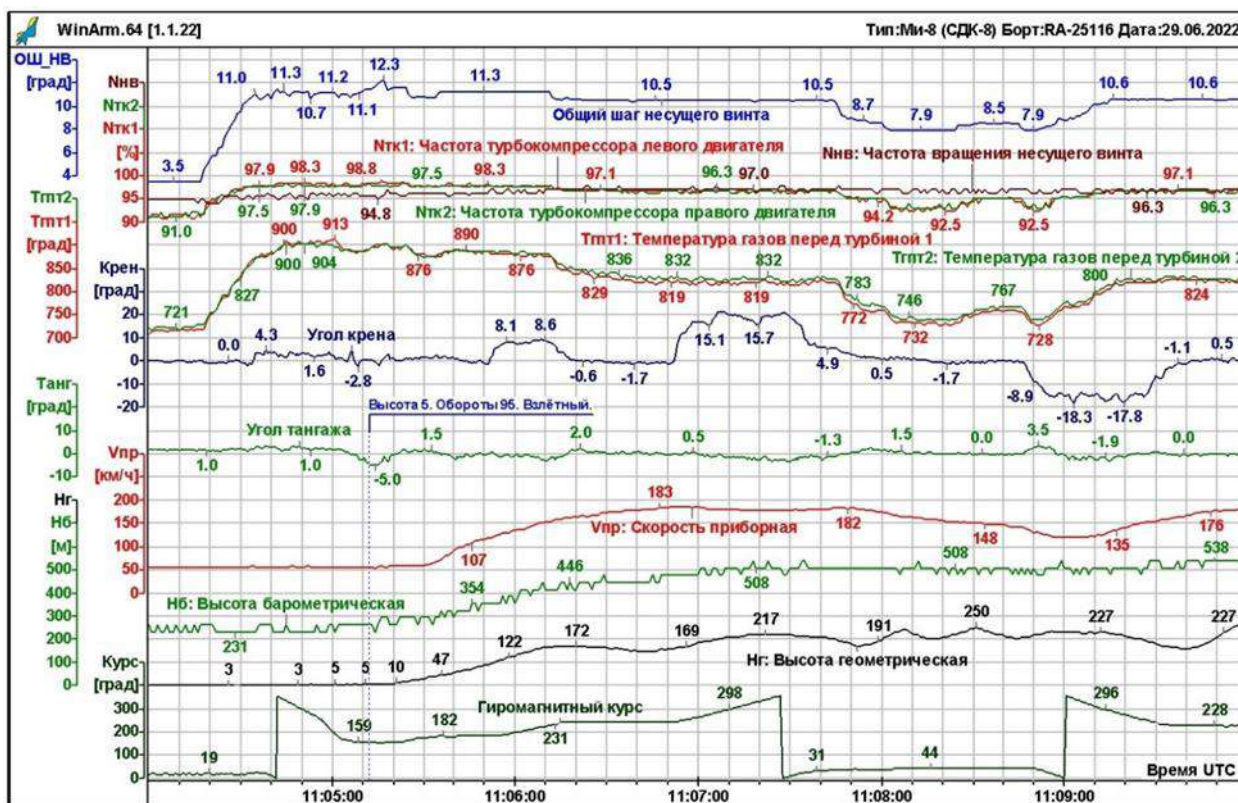
Рис. 9. Параметры полета при взлете с МП-13А

На Рис. 9 приведены параметры полета при взлете с МП-13А.

При изучении обстоятельств АП комиссией в качестве рабочей версии было сделано предположение о перегрузе вертолета. Для отработки версии комиссией был проведен расчет взлетных, полетных и посадочных масс, а также расчет расхода топлива по маршруту (смотри раздел 1.18.1 настоящего отчета).

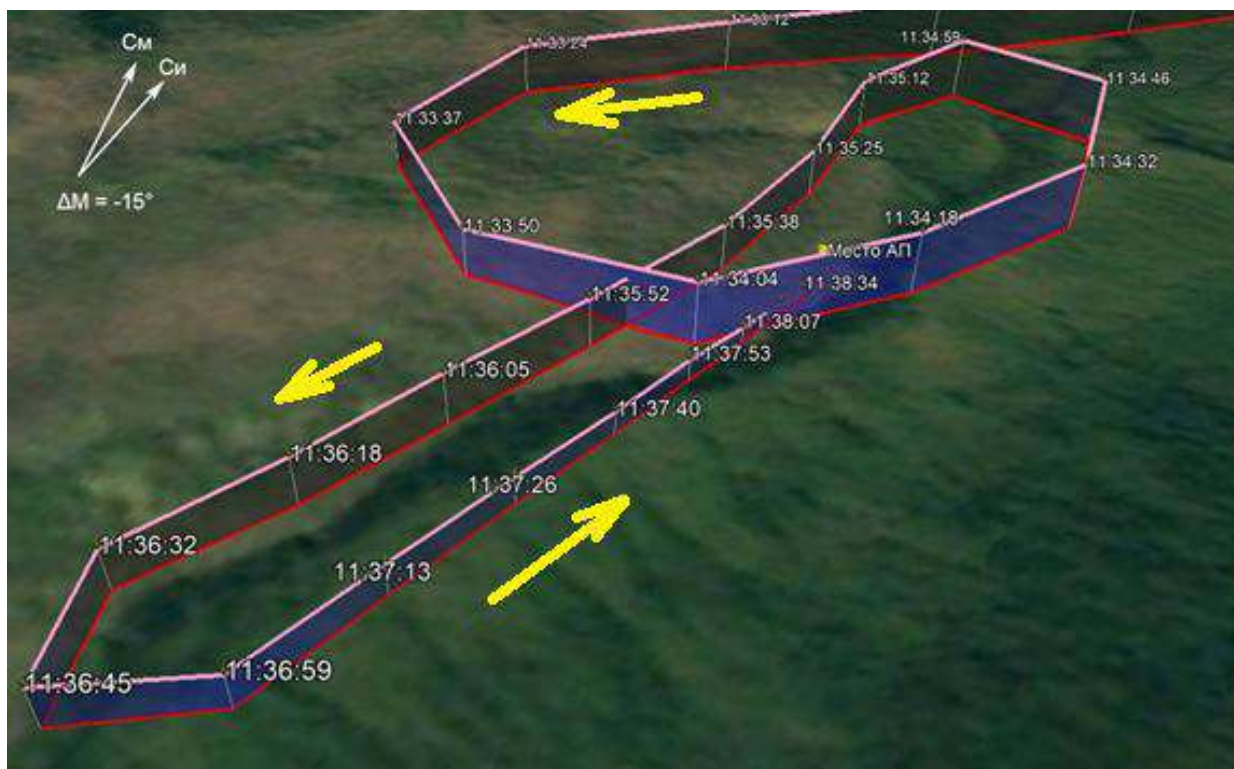
Рис. 10. Траектория заключительного этапа полета

На Рис. 10 приведена траектория заключительного этапа полета.

В 11:30:40 экипаж приступил к снижению с высоты $H_6 \approx 700$ м.

В 11:36:31 экипаж приступил к выполнению левого разворота с креном до $\approx 16^\circ$ и к 11:37:00 вывел вертолет на МК $\approx 30^\circ$ для следования в сторону намеченной точки высадки пожарного десанта. По мере приближения к точке высадки экипаж плавно уменьшал поступательную скорость и высоту полета, полет выполнялся с углом тангажа на кабрирование 3...4°, ОШ НВ был увеличен с 8.5° до 10.5° (частота вращения турбокомпрессоров двигателей при этом увеличилась до 97%).

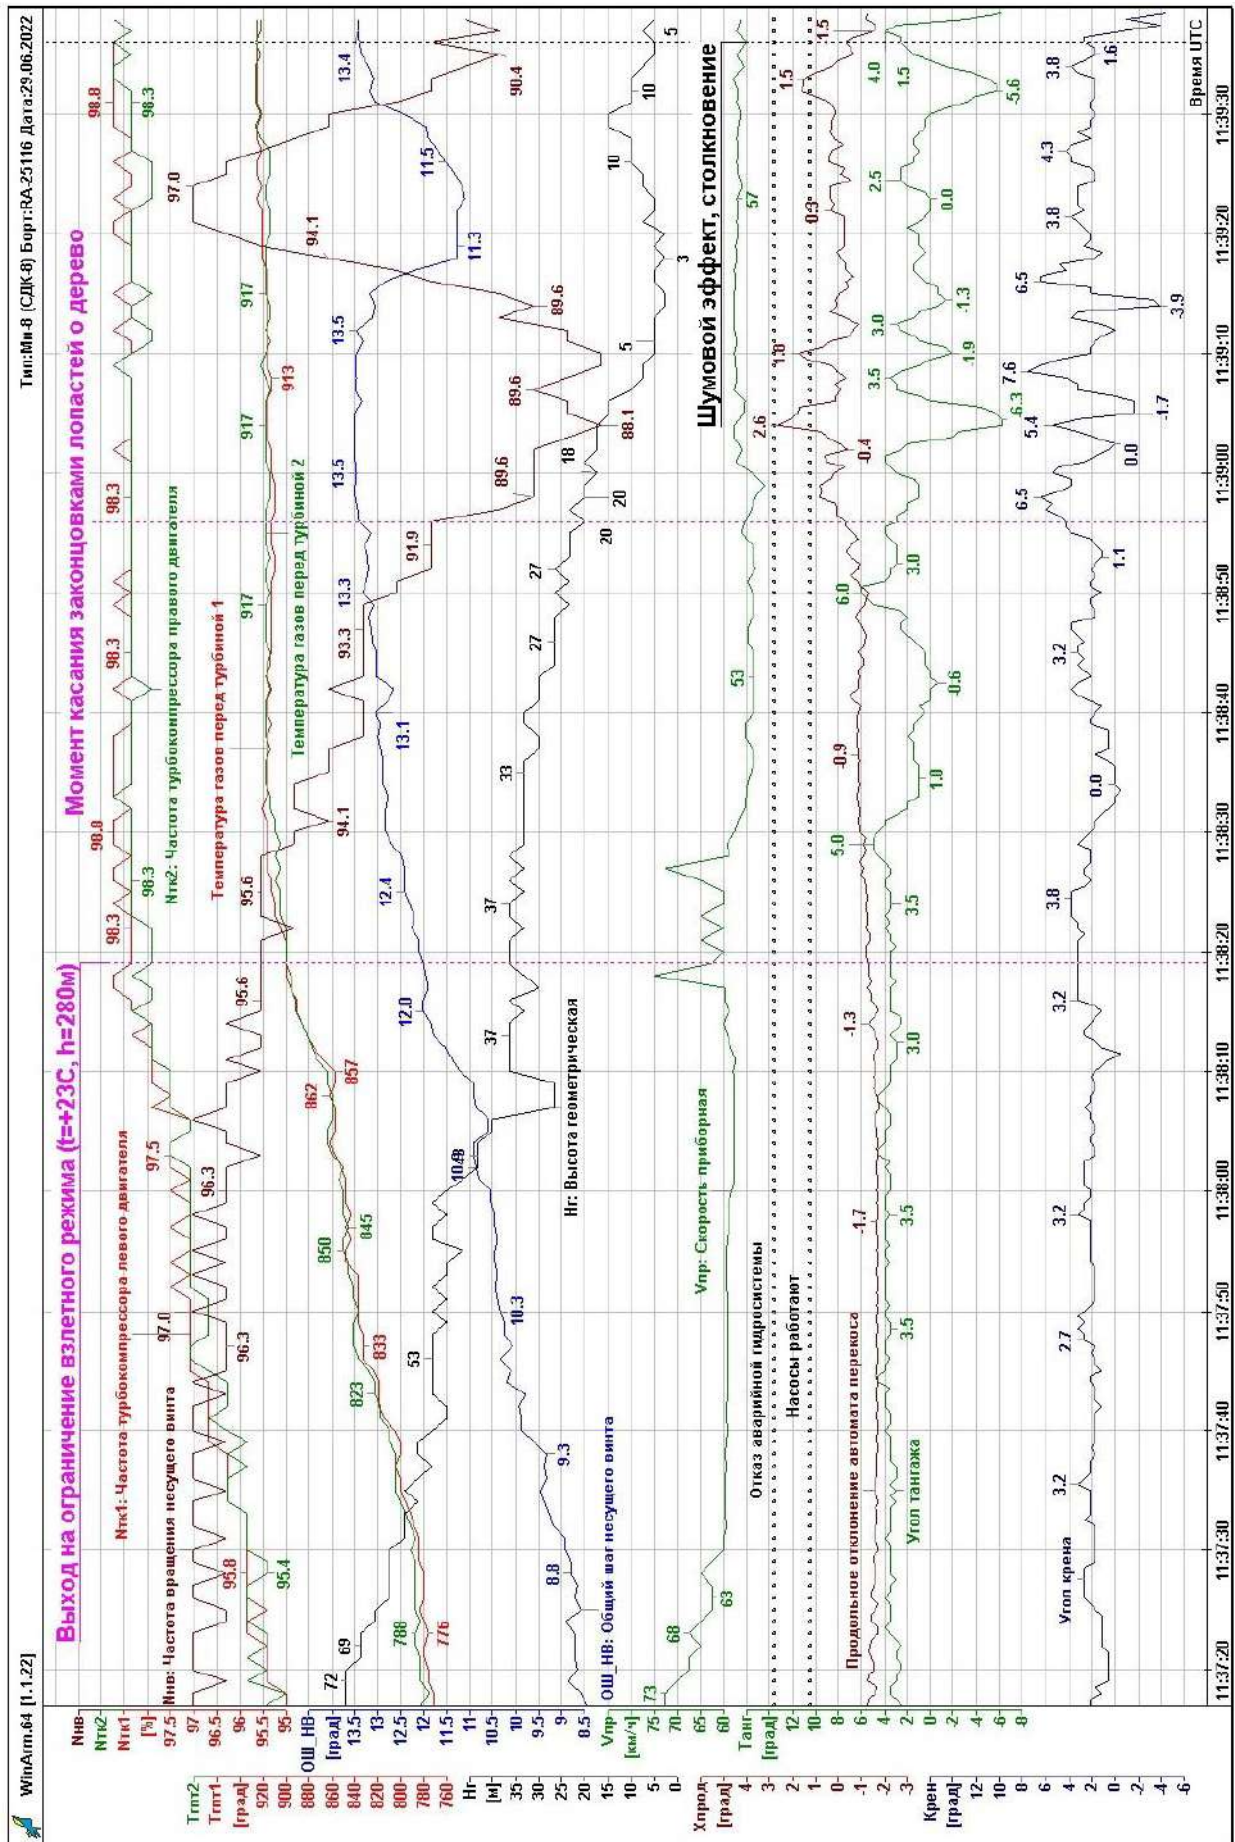
Рис. 11. Параметры заключительного этапа полета

Параметры заключительного этапа полета приведены на Рис. 11.

К 11:37:30 истинная высота составляла ≈ 60 м, приборная скорость – 60 км/ч.
