**МЕЖГОСУДАРСТВЕННЫЙ АВИАЦИОННЫЙ КОМИТЕТ
КОМИССИЯ ПО РАССЛЕДОВАНИЮ АВИАЦИОННЫХ ПРОИСШЕСТВИЙ**

**ОКОНЧАТЕЛЬНЫЙ ОТЧЕТ
ПО РЕЗУЛЬТАТАМ РАССЛЕДОВАНИЯ АВИАЦИОННОГО ПРОИСШЕСТВИЯ**

Вид авиационного происшествия	АПБЧЖ
Тип воздушного судна	Вертолет Ми-2
Государственный и регистрационный опознавательные знаки	RA-15643
Владелец	ОАО «Казанское авиапредприятие»
Эксплуатант	ОАО «Казанское авиапредприятие»
Авиационная администрация места авиационного происшествия	Приволжское МТУ ВТ ФАВТ РФ
Место происшествия	Россия, Республика Татарстан, Альметьевский район, в районе н.п. Нижняя Мактама, координаты: 54°53,299' СШ и 052°25,962' ВД
Дата и время	26.12.2014, 10 час 10 мин (местное время), 07 час 10 мин (UTC), день

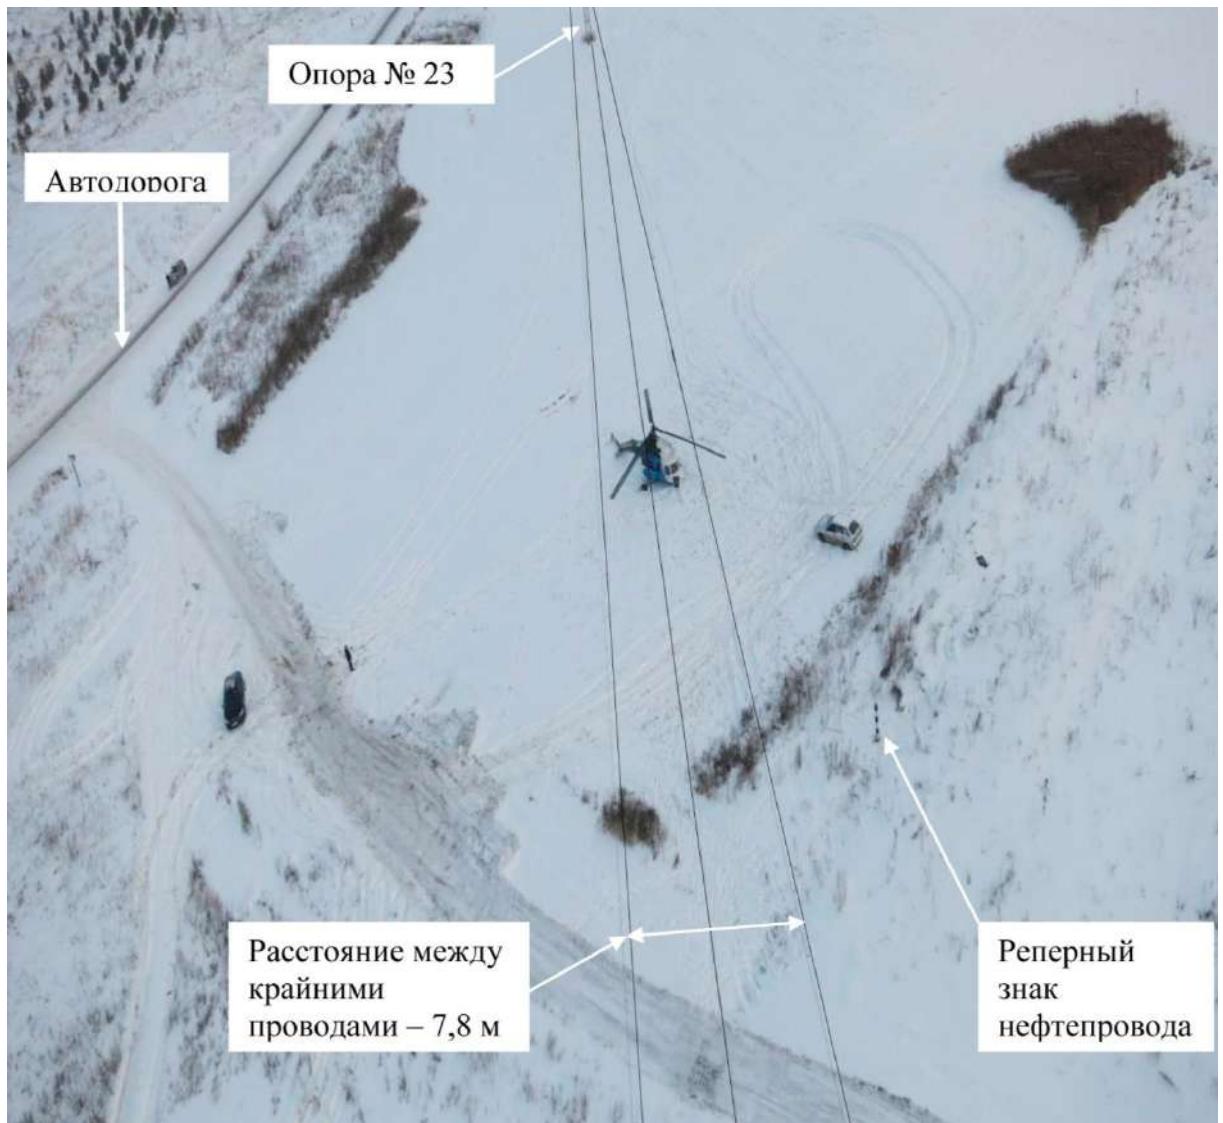
Рис. 14 Общий вид места АП

Место АП представляет собой заснеженную холмистую местность с высотой снежного покрова до 30 см.

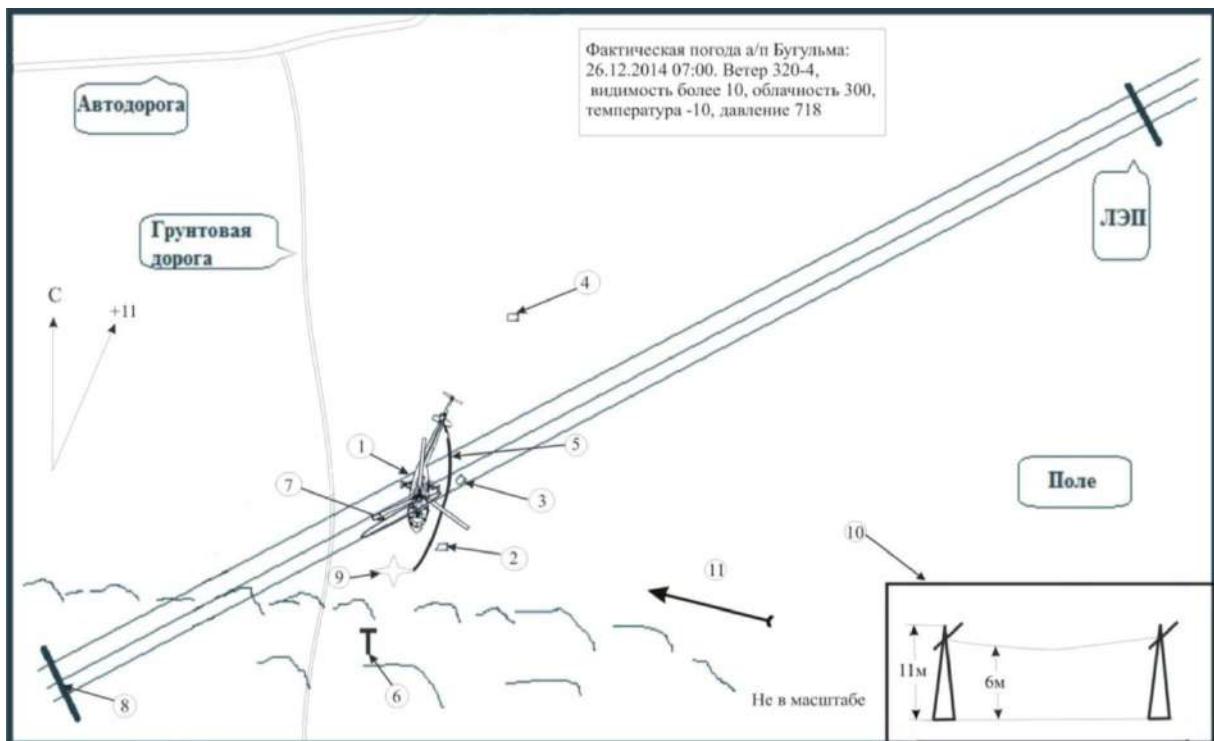
Рис. 15 Крошки места АП

№	Элемент	А°	Д (м)	Фото	Примечания
1.	Корпус вертолета.	0	0		Точка начала отсчета – центр вертолета. Координаты точки: 54°53,299'С 52°25,962'В.
2.	Фрагмент № 1 лопасти № 1 рулевого винта.	171	11		
3.	Фрагменты № 2 и № 3 лопасти № 1 рулевого винта.	106	9		Фрагмент № 3 находится под фрагментом № 2 и присыпан снегом.
4.	Фрагмент лопасти № 2 рулевого винта.	008	9

5.	След движения хвостовой балки по земле.		15,5 5,5

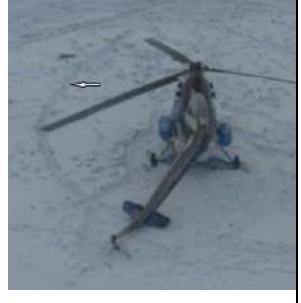
След имеет дугообразный вид. Наибольшее расстояние от центра вертолета 15,5 м, наименьшее – 5,5 м.
6.	Реперный знак нефтепровода «1820 км».	202	43

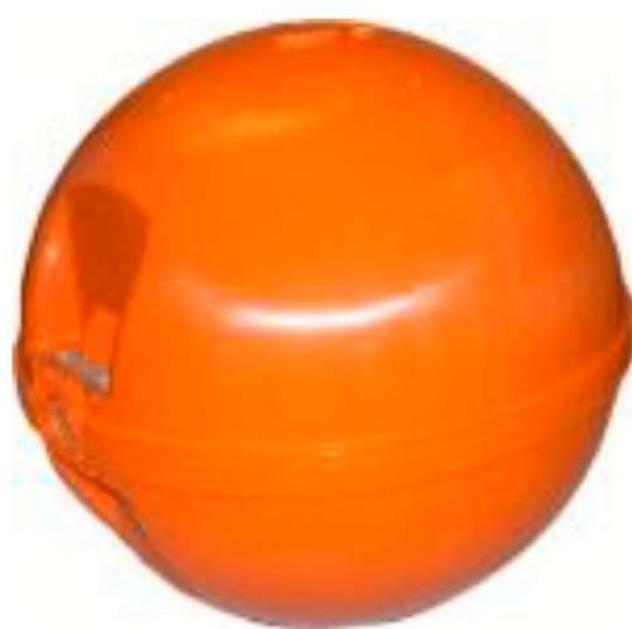
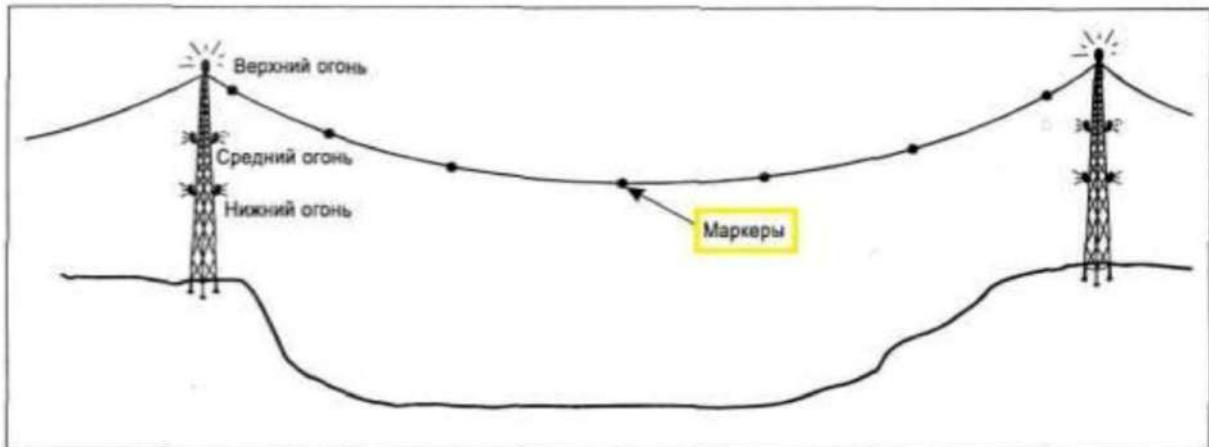
Рис. 20 Обозначение высоковольтных проводов в дневное время с помощью шаров-маркеров

Стандарты и Рекомендуемая практика Международной организации гражданской авиации в главе 6 тома 1 Приложения 14, а также «Руководство по проектированию аэродромов» (Doc 9157) часть 4 «Визуальные средства», дают способы улучшения заметности препятствий. Кроме названных выше способов улучшения заметности препятствий (маркировка и подсветка), применяется третий способ, заключающийся в увеличении габаритов препятствия путем наращивания конструктивного материала. Примером использования данного способа является размещение шаров с определенными интервалами вдоль линии электропередачи. Данный способ применяется для обозначения высоковольтных проводов в дневное время (рис. 20).

Шары-маркеры, устанавливаемые на воздушных линиях согласно рекомендациям ИКАО «Руководство по проектированию аэродромов. Часть 4. Визуальные средства».

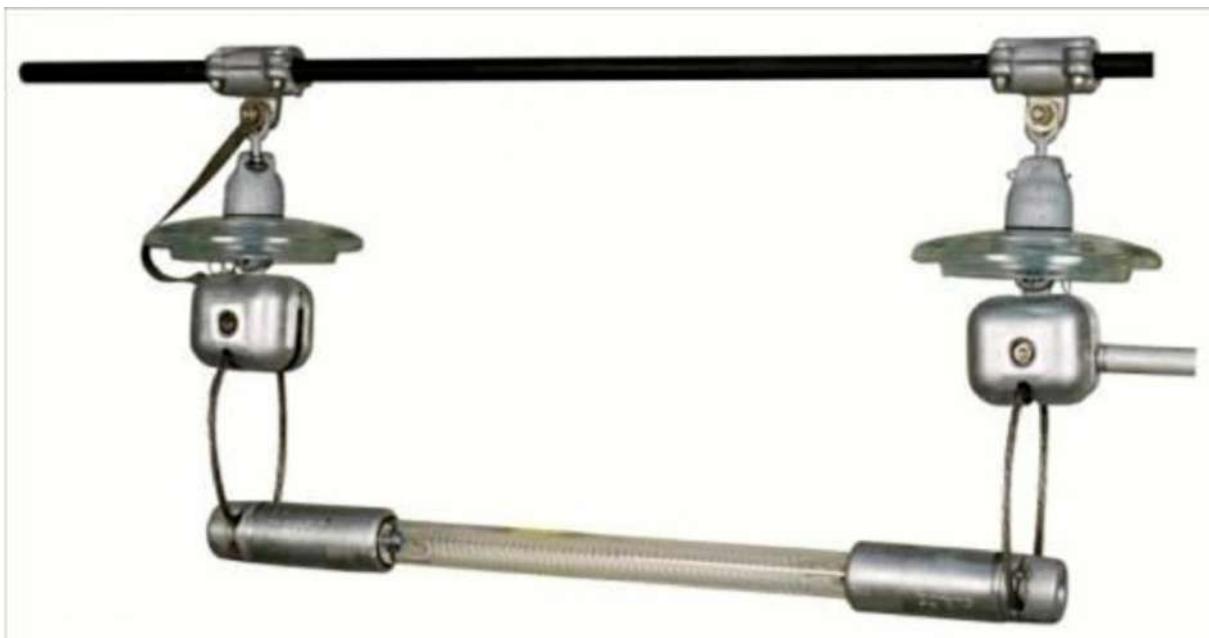
Рис. 21 Обозначение высоковольтных проводов в ночное время с помощью огней

Для маркировки и светового ограждения высоковольтных проводов и опор ЛЭП в ночное время применяется система заградительных огней (Рис. 21).
