МЕЖГОСУДАРСТВЕННЫЙ АВИАЦИОННЫЙ КОМИТЕТ
КОМИССИЯ ПО РАССЛЕДОВАНИЮ АВИАЦИОННЫХ ПРОИСШЕСТВИЙ

ОКОНЧАТЕЛЬНЫЙ ОТЧЕТ
ПО РЕЗУЛЬТАТАМ РАССЛЕДОВАНИЯ АВИАЦИОННОГО ПРОИСШЕСТВИЯ

Вид авиационного происшествия	Катастрофа
Тип воздушного судна	Вертолет Ми-2
Государственный и регистрационный опознавательные знаки	RA-15652
Собственник	ООО «КАВКАЗТРАНС» (г. Минеральные Воды)
Эксплуатант	Частное лицо
Авиационная администрация	Южное МТУ Росавиации
Место происшествия	Россия, Краснодарский край, Красноармейский район, в 6 км юго-западнее станции Новомышастовская, координаты: 45°08'54" с. ш. и 38°32'51" в. д.
Дата и время	02.08.2018, 07:57 местного времени (04:57 UTC), день

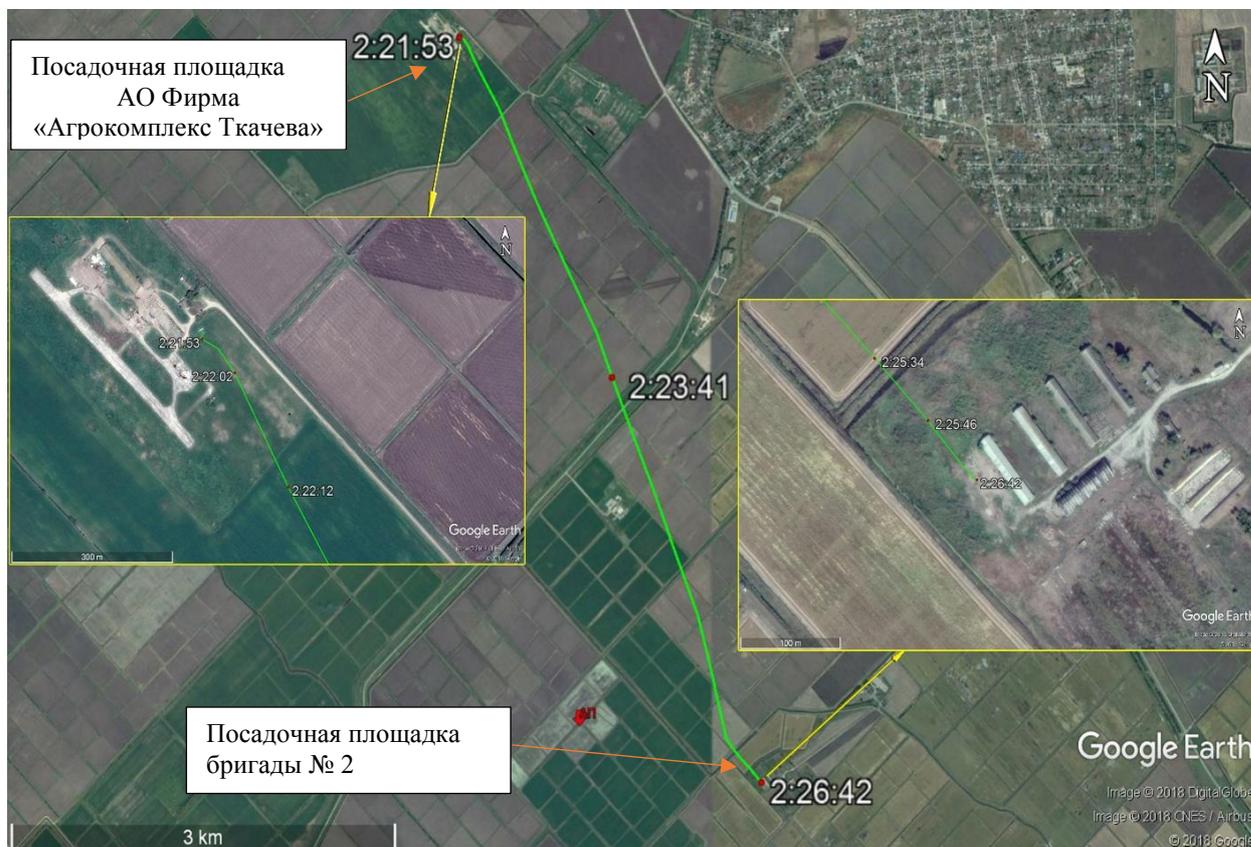
После проведения предполетной подготовки КВС принял решение на перелет к месту выполнения АХР на посадочную площадку бригады № 2, расположенную в 6 км южнее станции Новомышастовская (Рис. 2). Площадка была подготовлена для заправки вертолета химикатами и авиационным топливом.

Рис. 2. Траектория полета ВС на посадочную площадку бригады № 2.

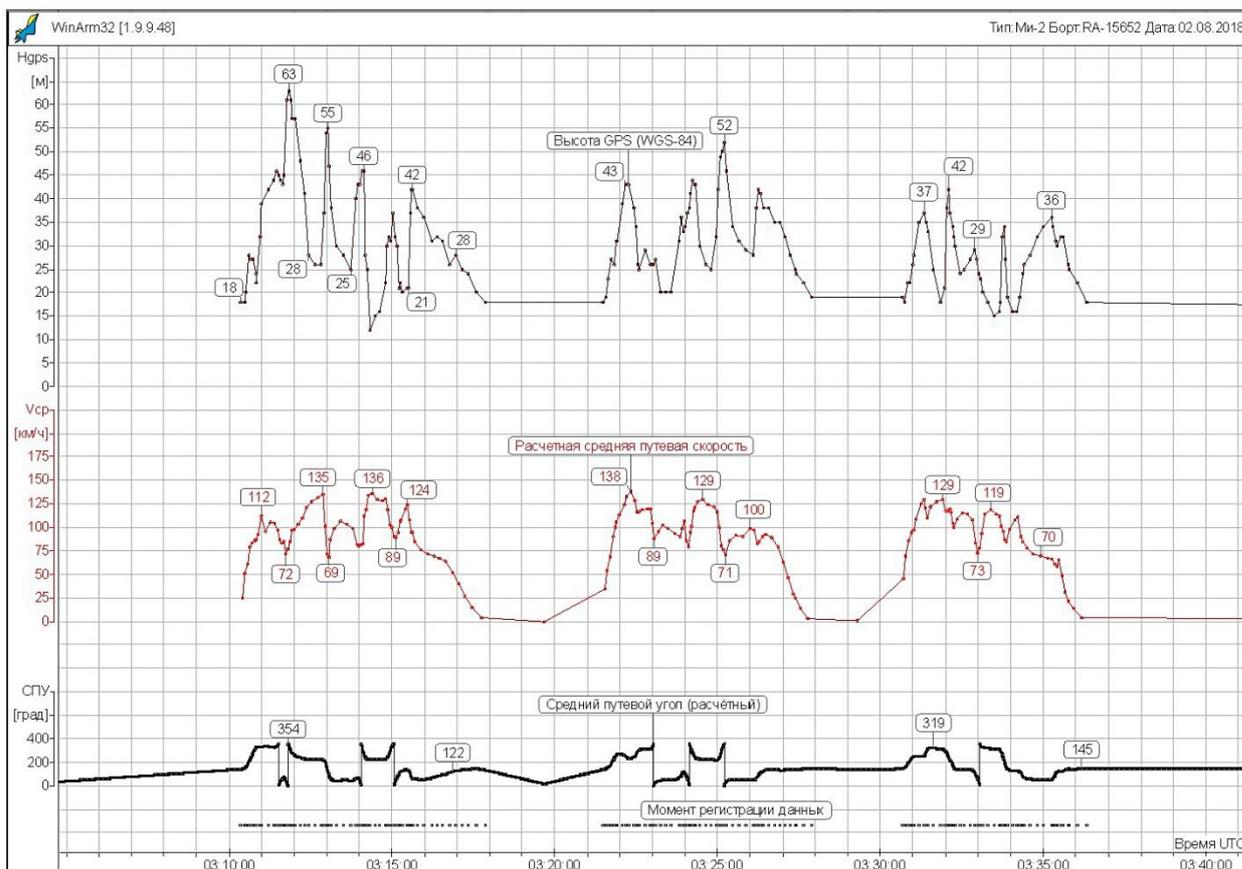
На интервале времени с 03:10:22 по 03:36:20 зарегистрировано выполнение трех полетов на АХР (Рис. 7).

Рис. 7. Параметры полетов вертолета 02.08.2018 в интервале времени с 03:10:22 по 03:36:20

Характер выполнения полетов указывает на то, что КВС выполнял АХР по опрыскиванию поверхности полей, расположенных в 1,5–2 км западнее посадочной площадки. Пролеты над полем выполнялись на истинных высотах² от ≈ 5 м до ≈ 10 м (см. Рис. 7), а развороты для заходов на очередной гон выполнялись с кренами, близкими к 20° (максимально допустимое значение для данного типа ВС при выполнении авиационных работ). В процессе выполнения гонов зарегистрированы путевые скорости от 70 до 140 км/ч.

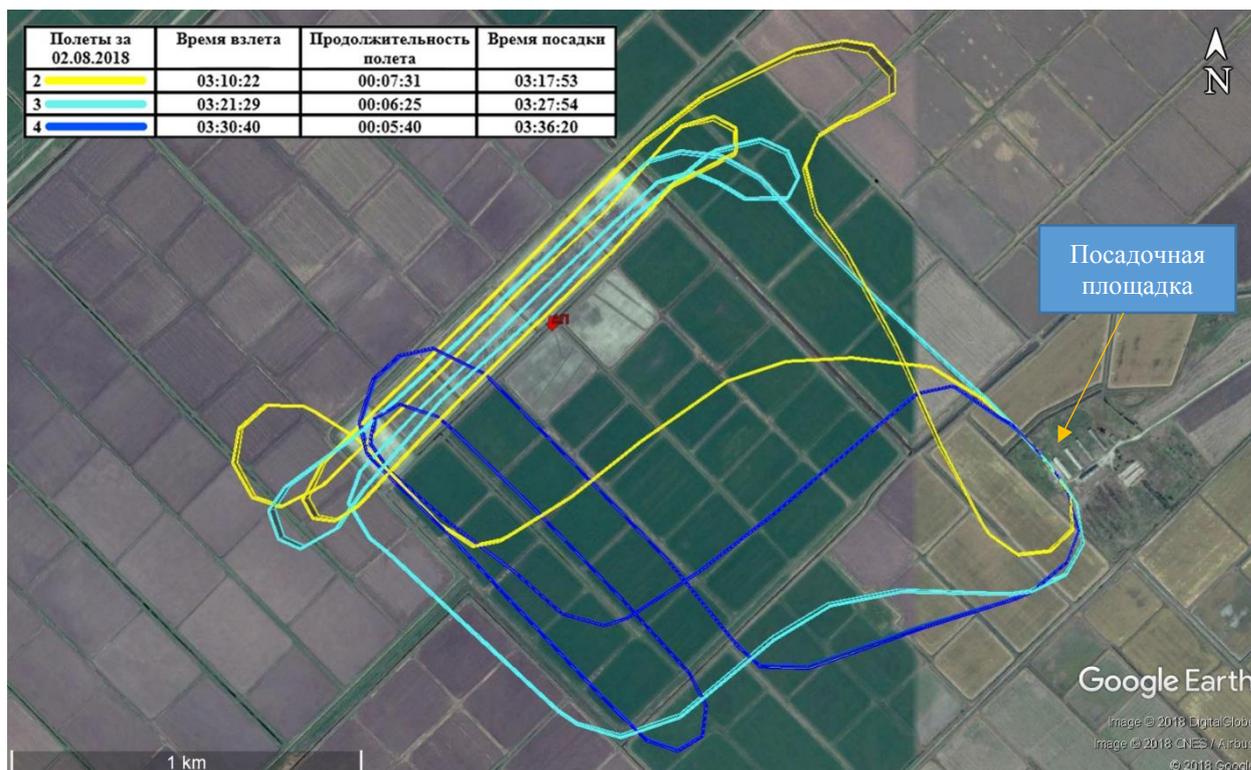
На Рис. 8 показаны траектории выполнения данных полетов. Все взлеты и посадки были выполнены с посадочной площадки бригады № 2 с СПУ $\approx 140^\circ$.

Рис. 8. Траектории полетов вертолета 02.08.2018 в интервале времени с 03:10:22 по 03:36:20

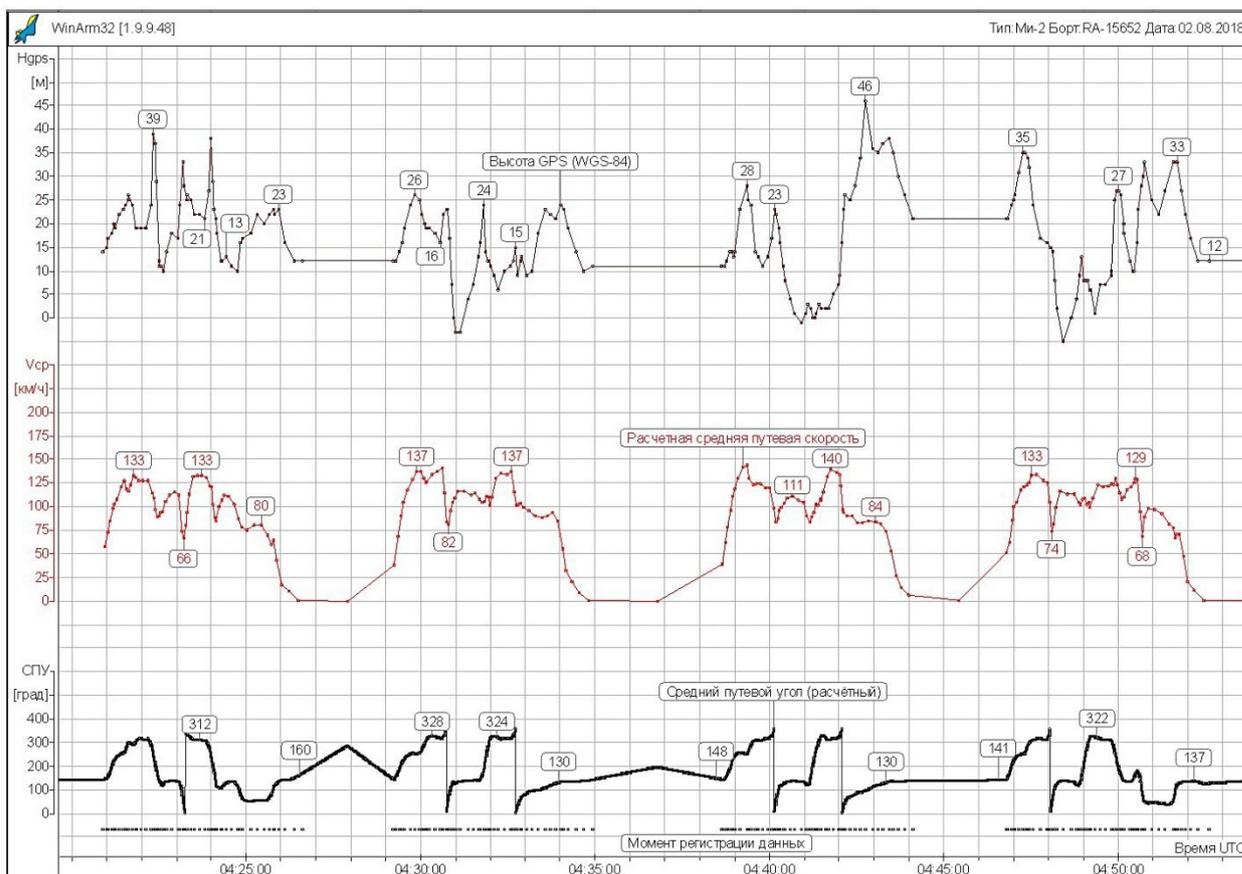
В 04:20:53 зарегистрировано выполнение взлета вертолета с СПУ $\approx 140^\circ$ для продолжения полетов на выполнение АХР. На интервале времени с 04:20:53 по 04:52:36 зарегистрировано выполнение четырех полетов (Рис. 9).

Рис. 9. Параметры полетов вертолета в интервале времени с 04:20:53 по 04:52:36

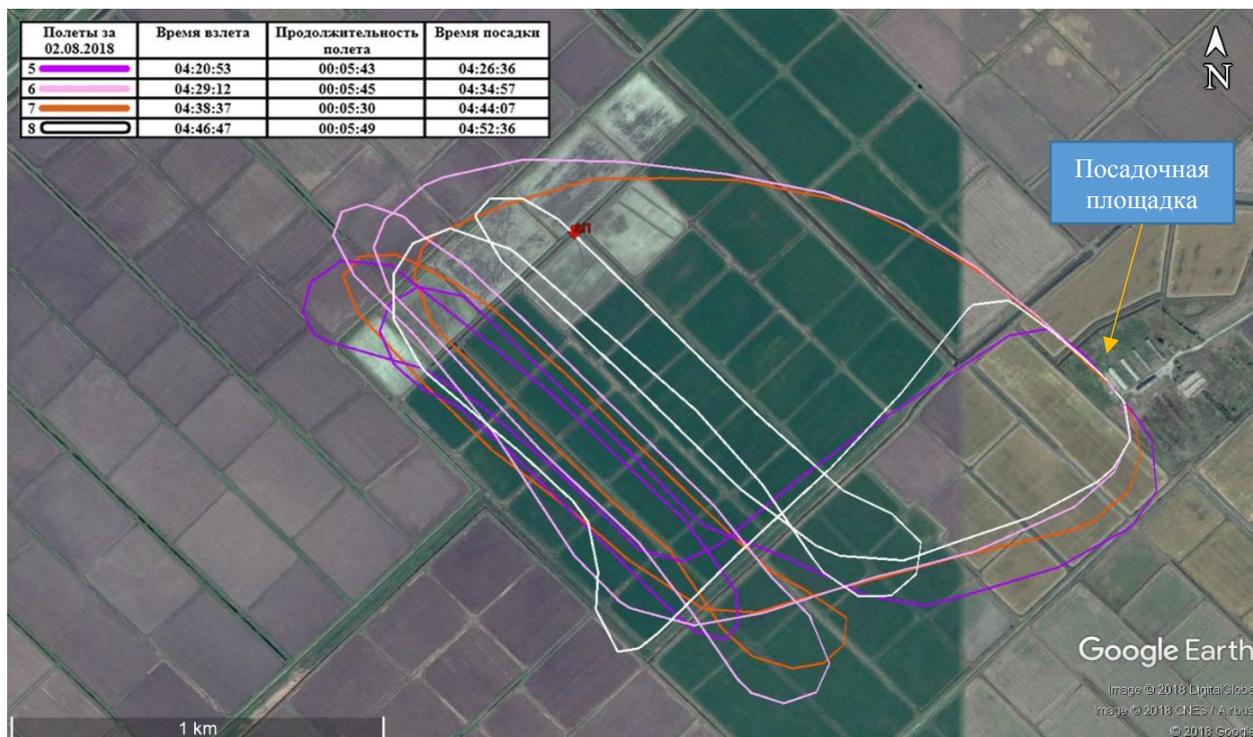
На Рис. 10 показаны траектории полетов ВС при выполнении АХР 02.08.2018 в интервале времени с 04:20:53 по 04:52:36.

Рис. 10. Траектории полетов вертолета 02.08.2018 в интервале времени с 04:20:53 по 04:52:36
