**МЕЖГОСУДАРСТВЕННЫЙ АВИАЦИОННЫЙ КОМИТЕТ
КОМИССИЯ ПО РАССЛЕДОВАНИЮ АВИАЦИОННЫХ ПРОИСШЕСТВИЙ**

ОКОНЧАТЕЛЬНЫЙ ОТЧЁТ

ПО РЕЗУЛЬТАТАМ РАССЛЕДОВАНИЯ АВИАЦИОННОГО ПРОИСШЕСТВИЯ

Вид авиационного происшествия	Авария
Тип воздушного судна	Вертолёт Ми-2
Государственный и регистрационный опознавательные знаки	РА-15746
Собственник	Частное лицо
Авиационная администрация	Южное МТУ Росавиации
Место происшествия	Россия, Краснодарский край, Красноармейский район, вблизи станицы Старонижестеблиевская, координаты: точное место АП не определено
Дата и время	01.06.2020, 19:10 местного времени (16:10 UTC), день

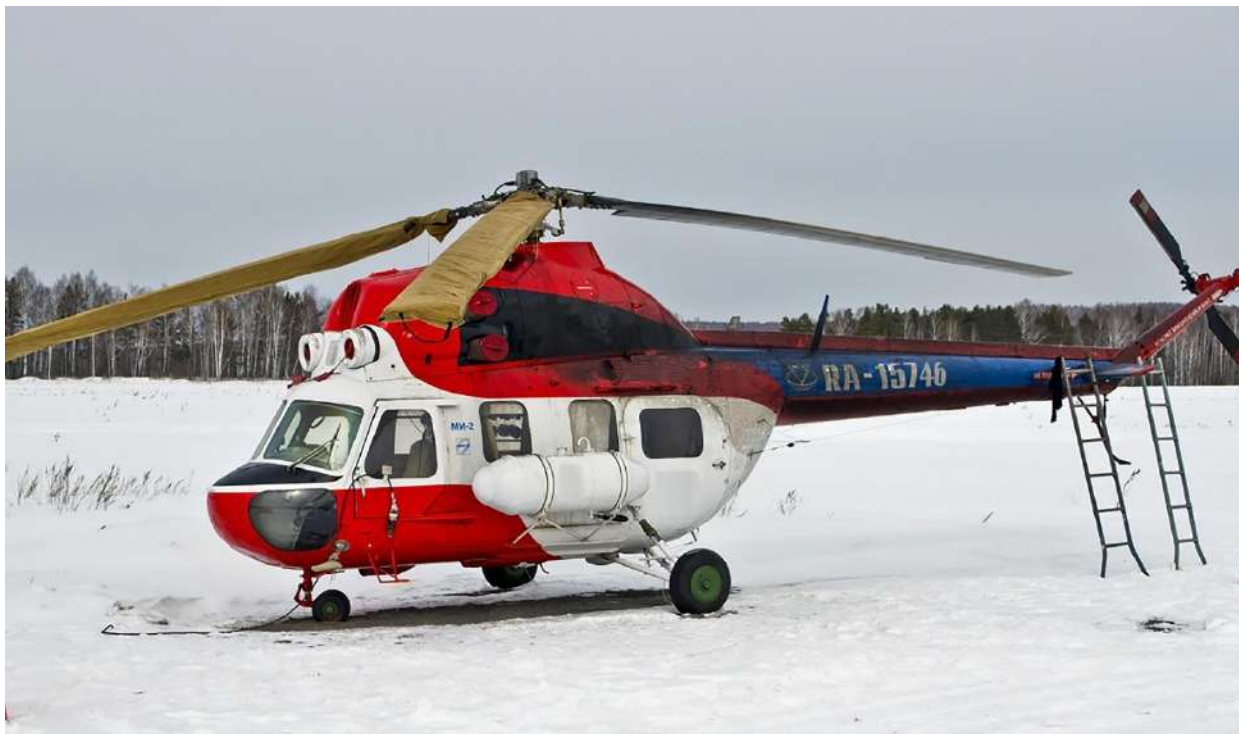
Рис. 3. Внешний вид вертолёта

Тип ВС	Ми-2 (Рис. 3)
Изготовитель, дата выпуска	«PZL-Swidnik» (ПНР), 28.08.1988
Государство регистрации	РФ
Государственный и регистрационный опознавательные знаки	RA-15746
Заводской номер	5110710088
Свидетельство о регистрации ВС	№ 5799, выдано 25.04.2018 УИБП Росавиации
Свидетельство о регистрации прав на ВС	Серия АА № 0012846, выдано 23.04.2018 Росавиацией
Сертификат лётной годности	№ 2072090430, выдан 15.05.2009 Красноярским МТУ Росавиации, срок действия до 21.10.2010 (срок действия истёк)
Собственник ВС	Частное лицо

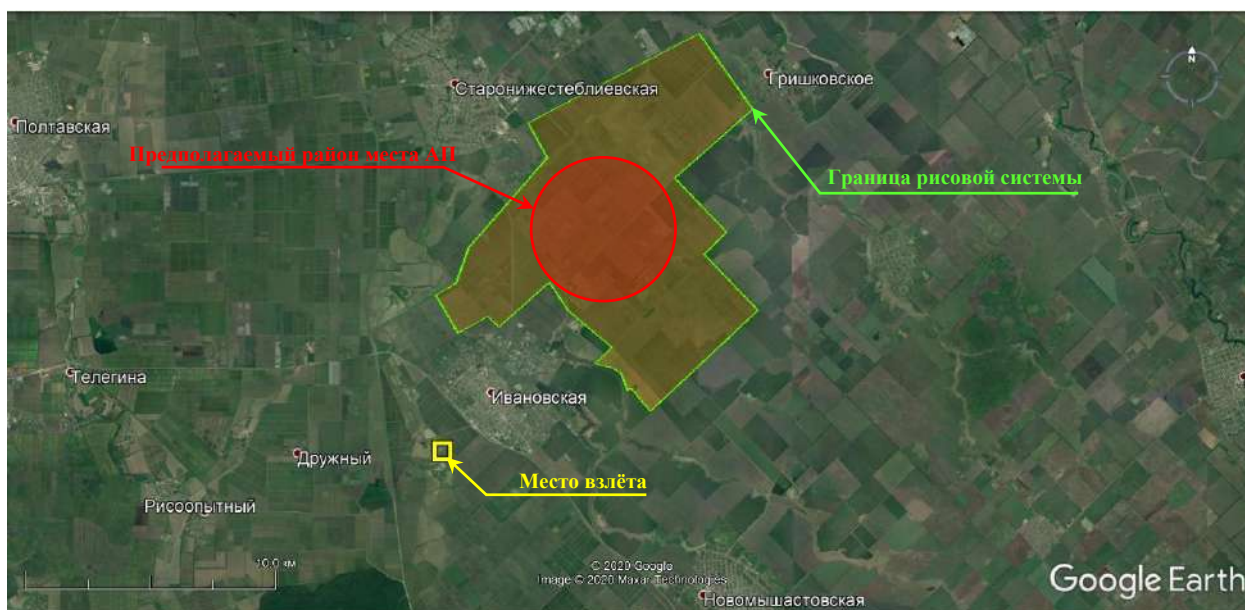
Рис. 4. Район места АП

Точное место АП не определено (пилот указать его не смог). Район места АП (Рис. 4) находится примерно в 6 км на истинном азимуте 25° от п. п. станции Ивановская и представляет собой равнинную местность с превышением рельефа 5 – 10 м, на которой расположена рисовая система (Рис. 5). Рисовая система состоит из большого количества полей прямоугольной формы размерами 300×200 м, частично заполненных водой, разделённых насыпью высотой примерно 2 м, на которой расположены просёлочные дороги. Ширина дорог составляет примерно 7 м, уклон практически отсутствует. Естественные и искусственные препятствия (деревья, здания, ЛЭП) в районе АП отсутствуют.
