**НАЦІОНАЛЬНЕ БЮРО  
З РОЗСЛІДУВАННЯ АВІАЦІЙНИХ ПОДІЙ ТА ІНЦИДЕНТІВ  
З ЦИВІЛЬНИМИ ПОВІТРЯНИМИ СУДНАМИ**

**ОСТАТОЧНИЙ ЗВІТ**

**ЗІТКНЕННЯ ВЕРТОЛЬОТА З ПЕРЕШКОДОЮ  
(ДЕРЕВОМ)**

| <b>ТИП ПС:</b> | Mi-2 |

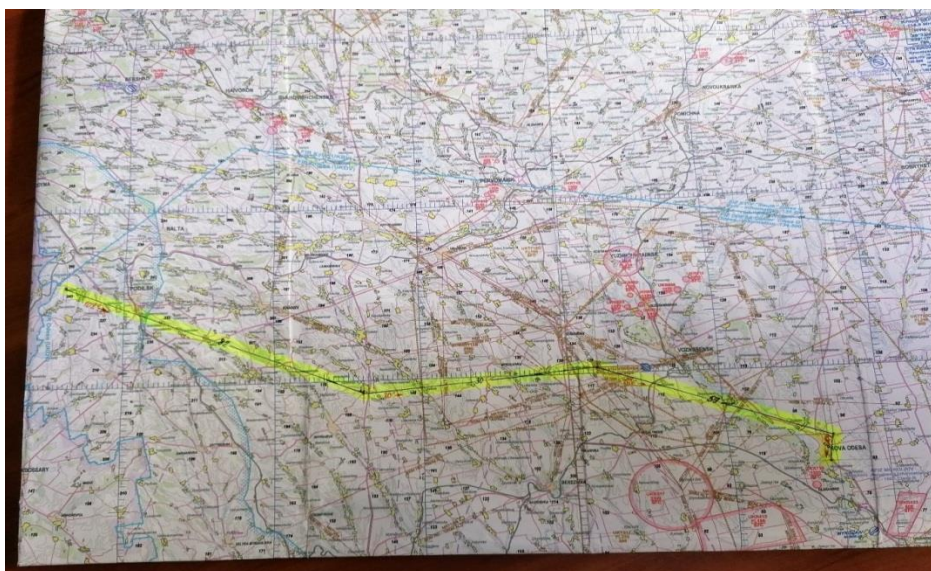
На підставі інформації, отриманої з виписки переговорів, маршрут перельоту відновлено та нанесено на карту.
