보고서 번호 ARAIB/AAR1102

# 항공기 사고 조사 보고서

산불진화를 위한 담수 비행중 저수지에 추락

PZL W-3A, HL9449

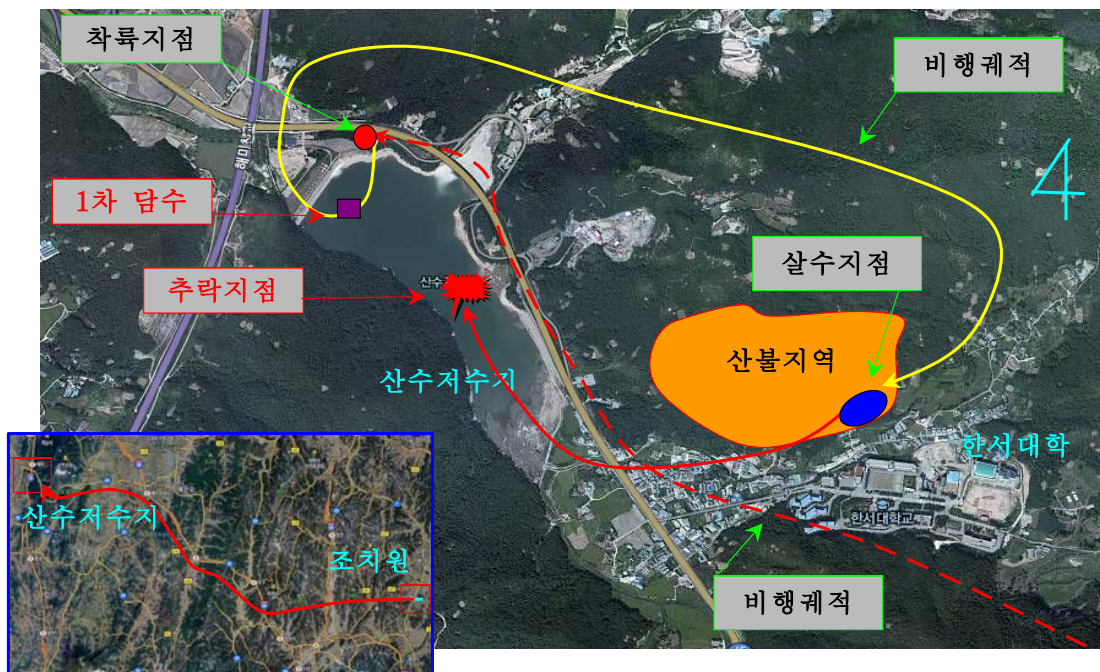
[그림 1] HL9449 최종 비행궤적 및 사고지점 주변 지형

HL9449 회전익항공기(이하 “HL9449”라 한다)는 이륙 후 [그림 1]에서 보는바와 같이 공주~당진간 고속도로를 따라 이동 후 06:38에 담수지인 산수저수지 제방 동편 콘크리트 포장 공터에 착륙하였고 이곳에서 산불진화용 밤비버킷(Bambi-Bucket)을 장착하였다.

밤비버킷을 장착 후 HL9449는 동 장소를 이륙하여 산수저수지에서 담수 한 후 한서대학 뒤편 산불지역에 1회 살포를 하였고, 다시 2차 담수를 위한 수면 접근 중 06:48 경에 저수지에 추락하였다.

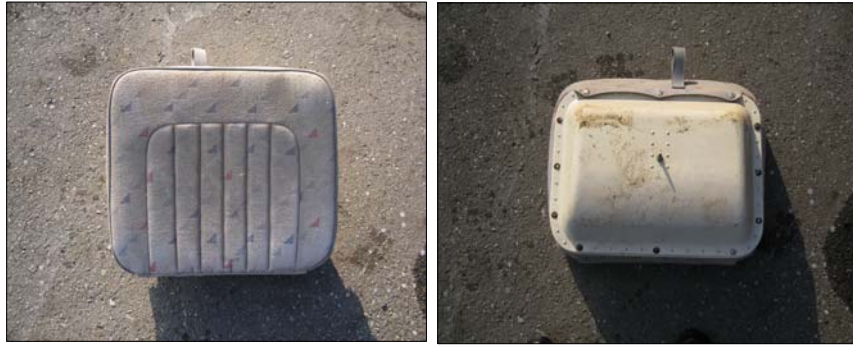
[그림 9] 조종사 좌석 쿠션의 윗면과 아랫면

[그림 9]에서 보듯이, HL9449에는 응급부력장치로 사용가능한 2개의 조종

사 좌석이 장착되어 있으며, 이 좌석은 쉽게 탈착이 가능할 뿐만 아니라 요 구조자 1명에게 충분한 부력을 제공할 수 있다. 그러나 항공기 추락 시 승무원들은 이 조종사 좌석들을 사용하지 않았다.

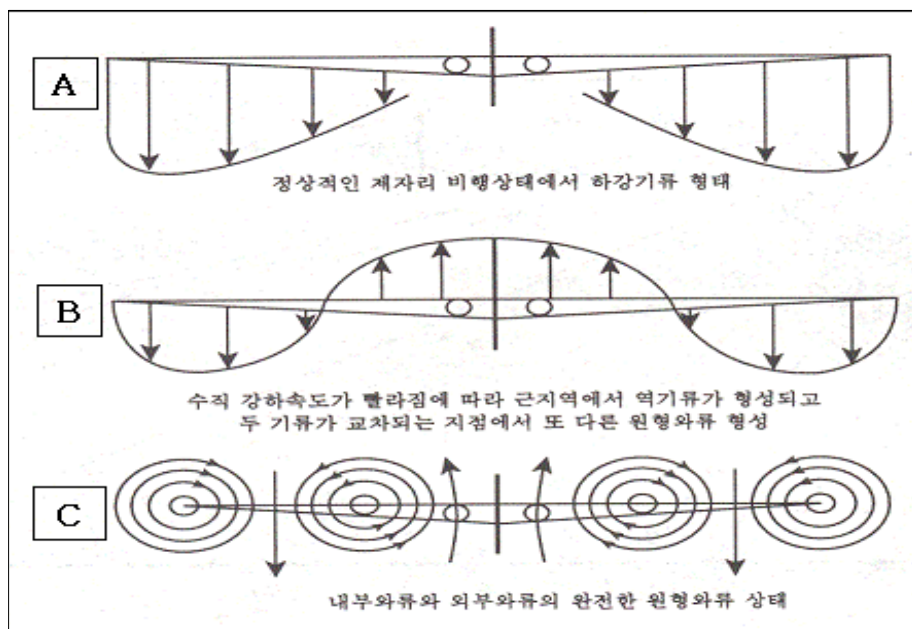
[그림 1] 동력고착시 기류의 변화

헬리콥터가 충분한 동력을 가지고 제자리 비행 시 하강기류의 형태는 [그림 1]의 A와 같이 블레이드 끝단에서는 크게 발생하고 내부로 갈수록 적게 발생한다. 그러나 헬리콥터가 빠르게 강하하면 B와 같이 블레이드 내부의 하강기류 속도가 침하속도보다 낮아지는 시점이 발생하고 더욱 침하속도가 빨라지면 기류는 하부에서 상부로 흐르는 형태로 변화된다.

C에서 보듯이 블레이드 하강풍의 속도와 상향 기류의 속도가 일치하는 지점에서는 또 하나의 와류가 형성되어 블레이드 끝단에서 발생하는 와류와 함께 블레이드의 허브 쪽에 제2의 원형와류 지역을 형성한다.

이때 블레이드 회전면의 대부분을 차지하는 두 개의 원형 와류지대는 동력이 충분히 공급된다고 할지라도 블레이드의 효율성을 감소시키는 원인이 된다.
