Untersuchungsbericht

Unfall mit dem Hubschrauber der Type Sokol W-3A,
am 14.01.2019, um ca. 11:34 Uhr UTC am Bürglkopf,
Gemeinde Fieberbrunn, A-6391, Tirol,
GZ.: 2021-0.905.481

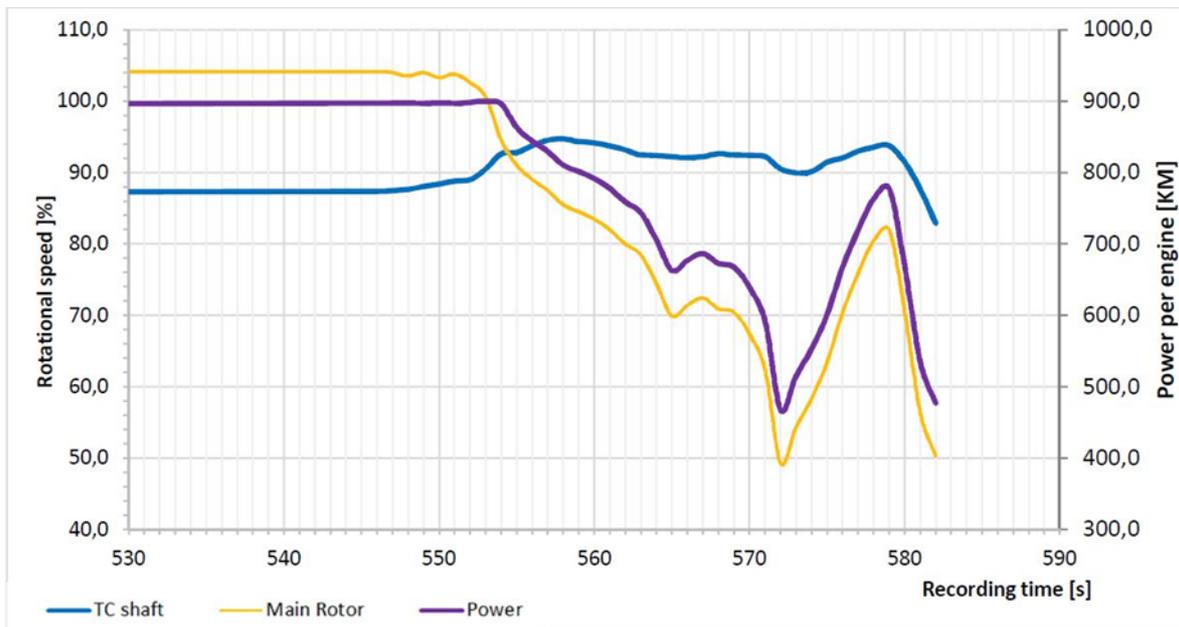
Abbildung 4: Auszug aus dem RP/P/401,64/4/2019

„...If only OEI 30min. power from one engine is available (no disposable power provided by the other engine), it is not possible to perform the hover in windless conditions for the undisturbed rotor characteristics (without icing). For the disposable power value presented in Figure 4 and the WN RPM, the hover IGE in windless conditions would have been possible with undisturbed main rotor characteristics (no icing) until the moment of the detected ground contact. This suggests that at the time of the incident, the power demand of the engines for flight and hover was greater than that corresponding to the undisturbed rotor characteristics. In addition, the amount of disposable power of the engines prior to the onset of the event, shown in Figure 4, suggests a significantly higher demand for power needed for flight (the use of take-off power to perform a level flight shown in Figure 4 suggests an excess power demand of 400-600[hp] over the baseline level of the power needed). The accurate determination of the power required for flight is very difficult due to the lack of helicopter airspeed data at the time of the incident...”

Fig. 6 Compressor turbine and main rotor rotational speed, power (one engine), recording time 530-590s

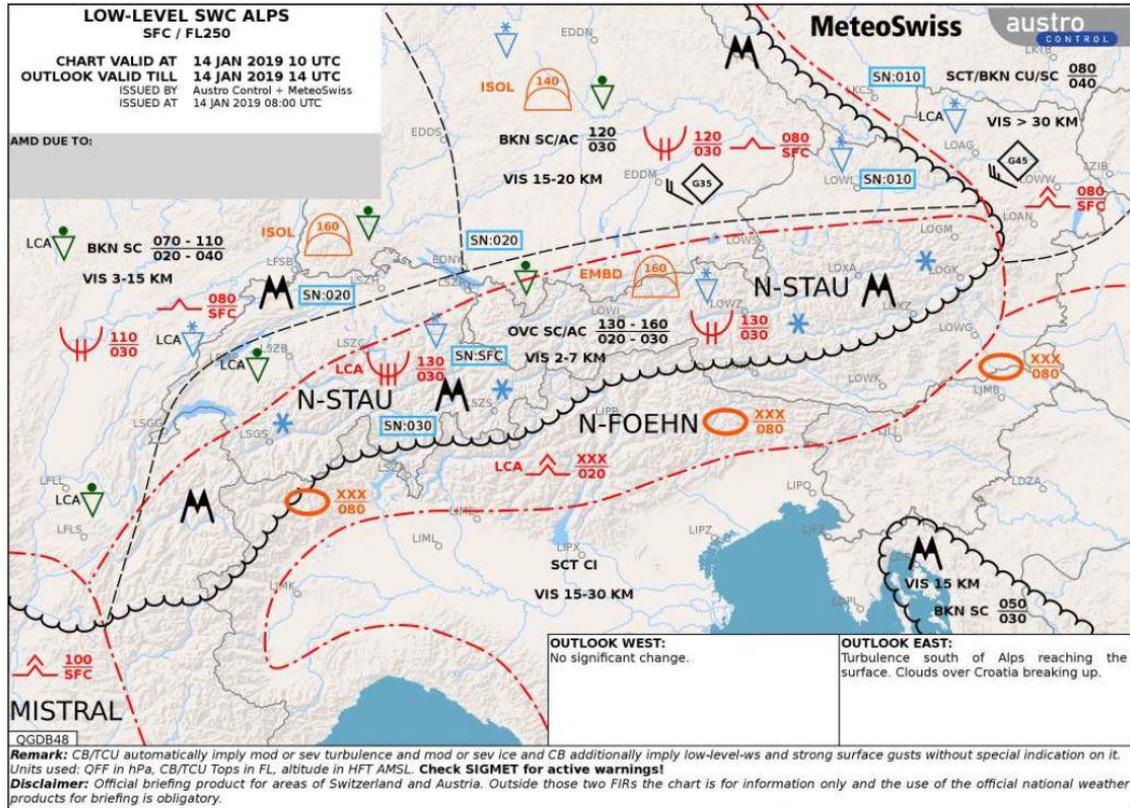
Abbildung 10: Low level significant Weather Chart

Die Inhalte der zum Unfallzeitpunkt zutreffenden Low-Level Significant und der W/T Chart prognostizierten für den Vorfallsort und dessen weitere Umgebung Schneeschauer, mäßige Vereisungsbedingungen zwischen 3.000 Fuß (915 Meter über MSL) bis 13.000 Fuß, sowie Hauptwolkenuntergrenzen von zirka 2.000 Fuß bis 3.000 Fuß.

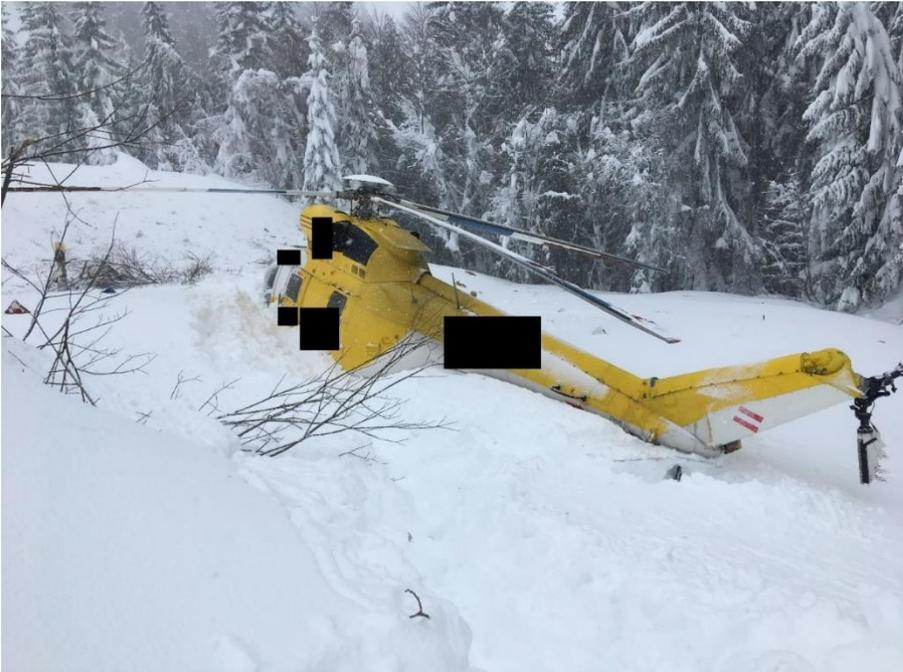
Abbildung 13: Endlage des Hubschraubers direkt nach der Notlandung

Der mittlere Abstand zwischen dem Rotormast und dem touchierten Baum betrug ca. 6,4 m (siehe Abbildung 12). Dieser Abstand entspricht circa der mittleren Länge der abgetrennten Hauptrotorblätter. Weiters ließen sich die Schäden am Heckrotor und an der Verticalfine auf die abgetrennten Hauptrotorblätter zurückführen. Ein Teil eines abgetrennten Rotorblattes beschädigte im Abstand von ca. 45 m die Fassade, eines dortigen Hauses (siehe Abbildung 1). Die Bildaufnahmen vom Notlandeplatz (siehe Abbildung 12) wurden am Tag nach der Notlandung angefertigt. Das Bild in Abbildung 13, 14 und Abbildung 15 wurde direkt nach der Notlandung durch den Flughelfer aufgenommen. Der auf den Rotorblättern erkennbare Schnee (Abbildung 14) ist Neuschnee, welcher nach Abstellen an der Notlandefläche und der

Aufnahme gefallen ist. Ein Eisansatz auf den Hauptrotorblättern ist nicht zu erkennen. Im Bereich der vorderen Getriebeverkleidung zeigen sich leichte Eisansätze und oberhalb der Triebwerksverkleidung Feuchtschneeablagerungen. (Abbildung 15).

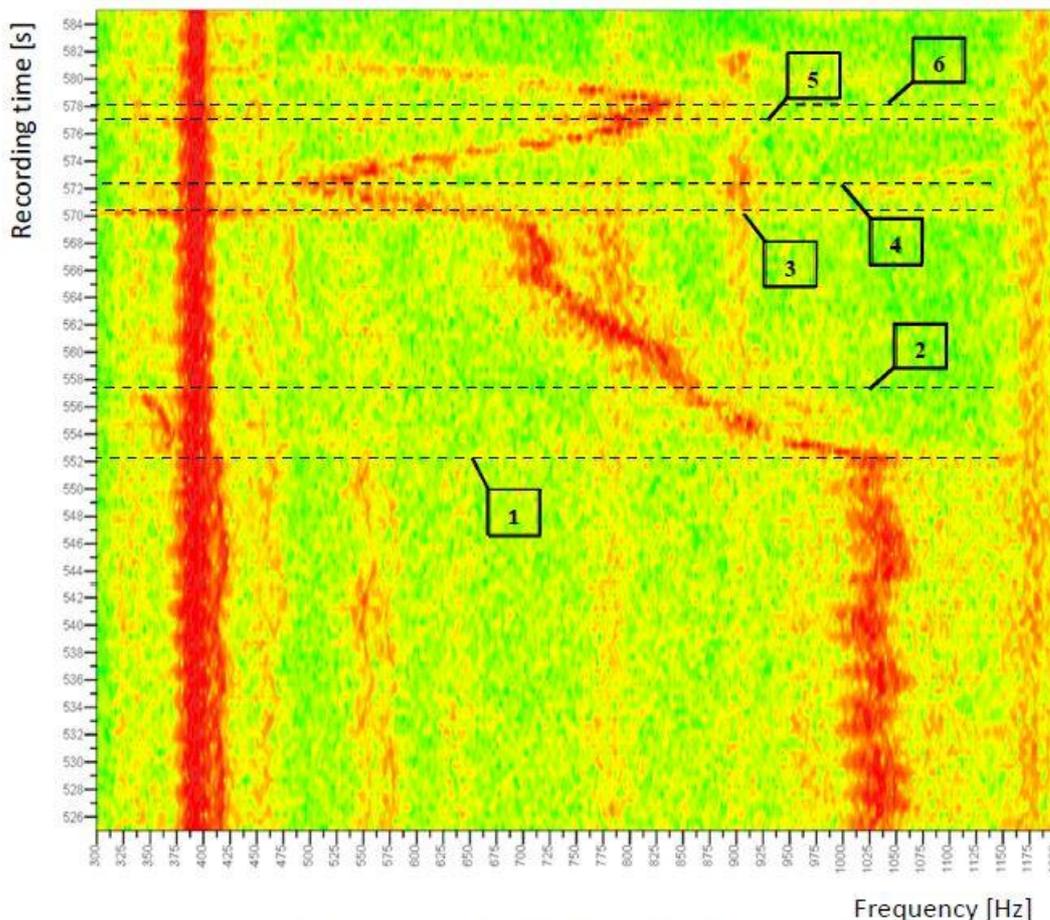
Abbildung 16: Auszug aus dem Report RB/P/401,64/4/2019

Fig. 4 Contour chart, frequency band 300-1200Hz, resolution 2Hz, recording time 525-585s

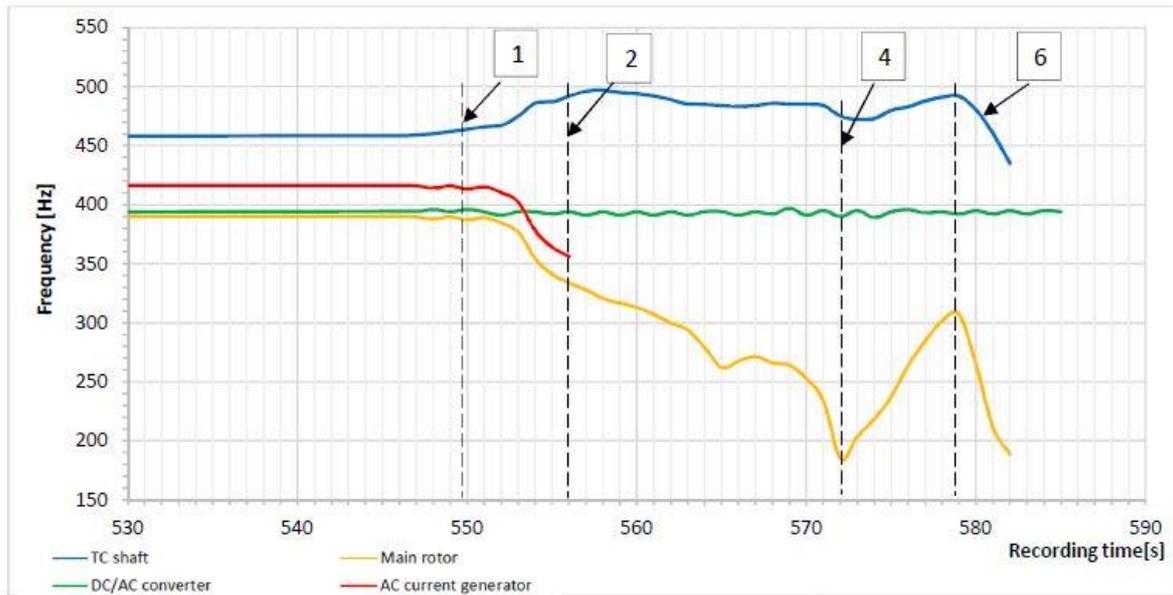
Abbildung 17: Auszug aus dem Report RB/P/401,64/4/2019

Fig. 5 Power plant work parameters (frequencies), recording time 530 + 590 s.

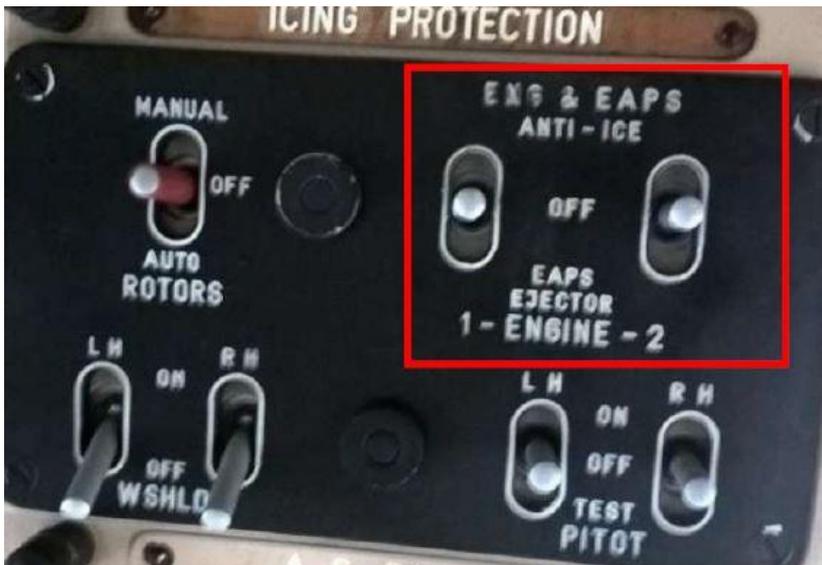
Abbildung 25: Icing Protection

Die Aktivierung des Engine Inlet Anti-Icing Systems erfolgt aktiv durch den Piloten mittels Kippschalter im Cockpit, wobei beide Triebwerke über separate Schalter und technisch vollständig getrennte Systeme verfügen. Die beiden Kippschalter im Cockpit (je einer pro Triebwerk) am „ICING PROTECTION“-Panel (positioniert am Overhead Panel) verfügen über jeweils drei Stellungen. In der Mittelstellung ist das gesamte EAPS und Engine Inlet Anti-Icing System ausgeschaltet, in der vorderen Stellung ist nur das EAPS-Anti-Icing aktiviert, in der hinteren Stellung sind sowohl Engine Inlet Anti-Icing und EAPS Anti-Icing-System aktiv. Bei Außentemperaturen von weniger als 5° Celsius ist das Engine Inlet Anti-Icing System zu aktivieren.

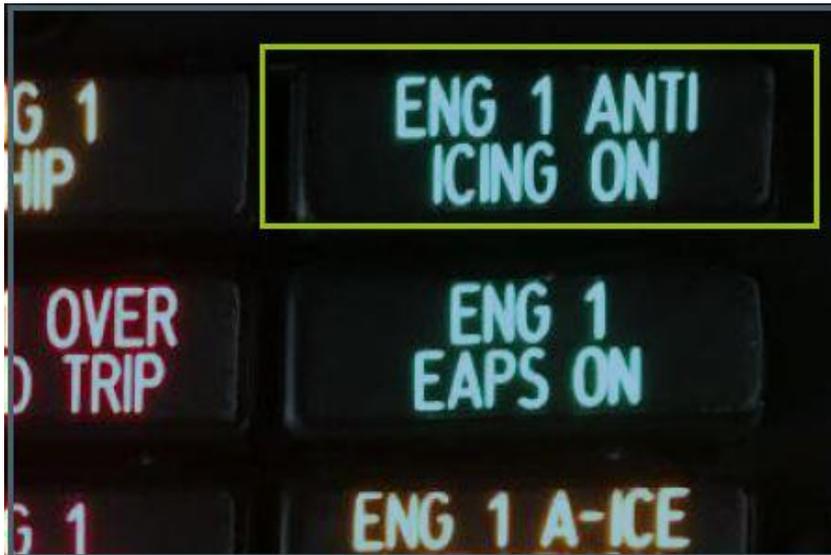
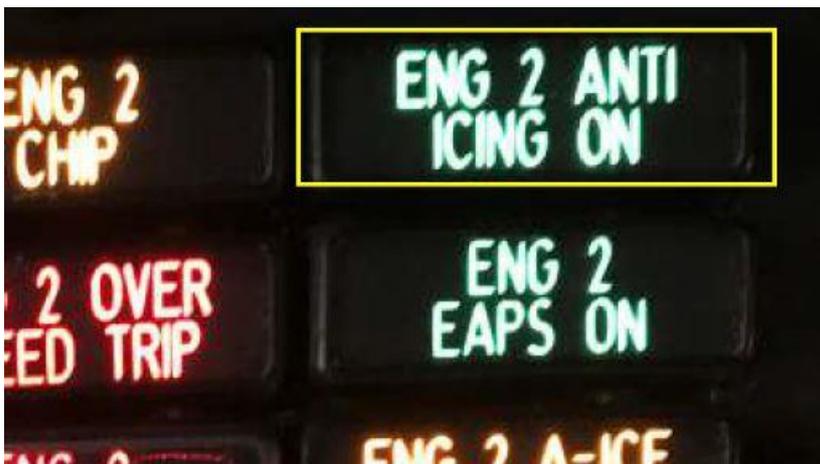
Das elektromagnetisch angesteuerte Ventil, vom Engine-Anti-Icing-System, steuert die heiße Luft, die aus dem Bereich unmittelbar nach der letzten Verdichterstufe abgezweigt wird, über Rohrleitungen und Schläuchen zu den Öffnungsbohrungen in die Inlet Case front Struts. Bei aktiviertem und funktionstüchtigem Engine-Anti-Icing-System wird über die Stellung des elektromagnetisch angesteuerten Ventils, die Anzeige im Cockpit, das Operation Light, angesteuert. Es wurde festgestellt, dass diese Leuchten beider Triebwerke funktionstüchtig waren.

Eine teilweise Einschränkung des Engine-Anti-Icing-Systems, wie im vorliegenden Fall durch Korrosion hervorgerufen, hat keine Auswirkung auf die Anzeigen im Cockpit. Das elektromagnetisch angesteuerte Ventil öffnete und ließ die Heißluft (Combustion Air) bis zu den Öffnungsbohrungen in den Inlet Case front Struts passieren. Da diese Öffnungen jedoch durch Korrosion verschlossen waren, konnte in weiterer Folge keine Combustion Air zur Verhinderung des Eisansatzes ausströmen.

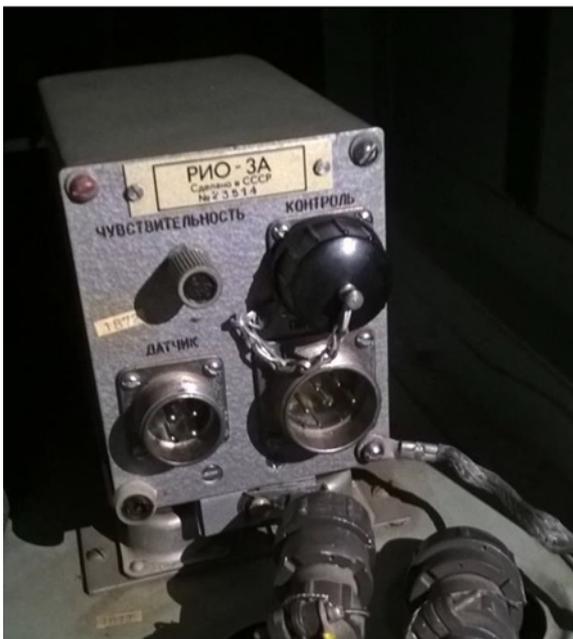
Abbildung 28 Kontrolleinheit RIO 3A

- Helikopter Enteisungssystem in Auto Mode Verifikation:
 - kein Aufleuchten der „ICE“ Warnlampe, keine Aktivierung des Installierten Enteisungssystem.
 - Überprüfen der elektrischen Verbindungen im Rahmen der Fehleranalyse. Dabei wurde festgestellt, dass zwei Stecker nicht mit der Kontrolleinheit des RIO 3A Sensors verbunden waren (siehe Abbildung 28).
 - Als die Verbindung mit der RIO 3A Kontrolleinheit hergestellt wurde, konnte festgestellt werden, dass die „ICE“ Warnlampe dauerhaft aktiviert wurde (unabhängig welches Signal der RIO-3A Sensor übermittelt hatte). Anschließend wurde der RIO 3A Sensor inklusive Verkabelung bis zur RIO 3A Kontrolleinheit geprüft, dies verlief ohne Auffälligkeiten.
