**МЕЖГОСУДАРСТВЕННЫЙ АВИАЦИОННЫЙ КОМИТЕТ  
КОМИССИЯ ПО РАССЛЕДОВАНИЮ АВИАЦИОННЫХ ПРОИСШЕСТВИЙ**

**ОКОНЧАТЕЛЬНЫЙ ОТЧЕТ  
ПО РЕЗУЛЬТАТАМ РАССЛЕДОВАНИЯ АВИАЦИОННОГО ПРОИСШЕСТВИЯ**

Вид авиационного происшествия	Катастрофа
Тип воздушного судна	Вертолет Ми-8МТВ-1
Государственный и регистрационный опознавательные знаки	РА-25502
Собственник	АО «Авиакомпания «Ангара»
Эксплуатант	АО «Авиакомпания «Ангара»
Авиационная администрация	Восточно-Сибирское МТУ Росавиации
Место происшествия	РФ, Иркутская область, в 125 км юго-западнее г. Нижнеангарск, координаты: 54°50'19,68'' с. ш. и 108°40'48,6'' в. д.
Дата и время	02.09.2018, 12:28 местного времени (04:28 UTC), день

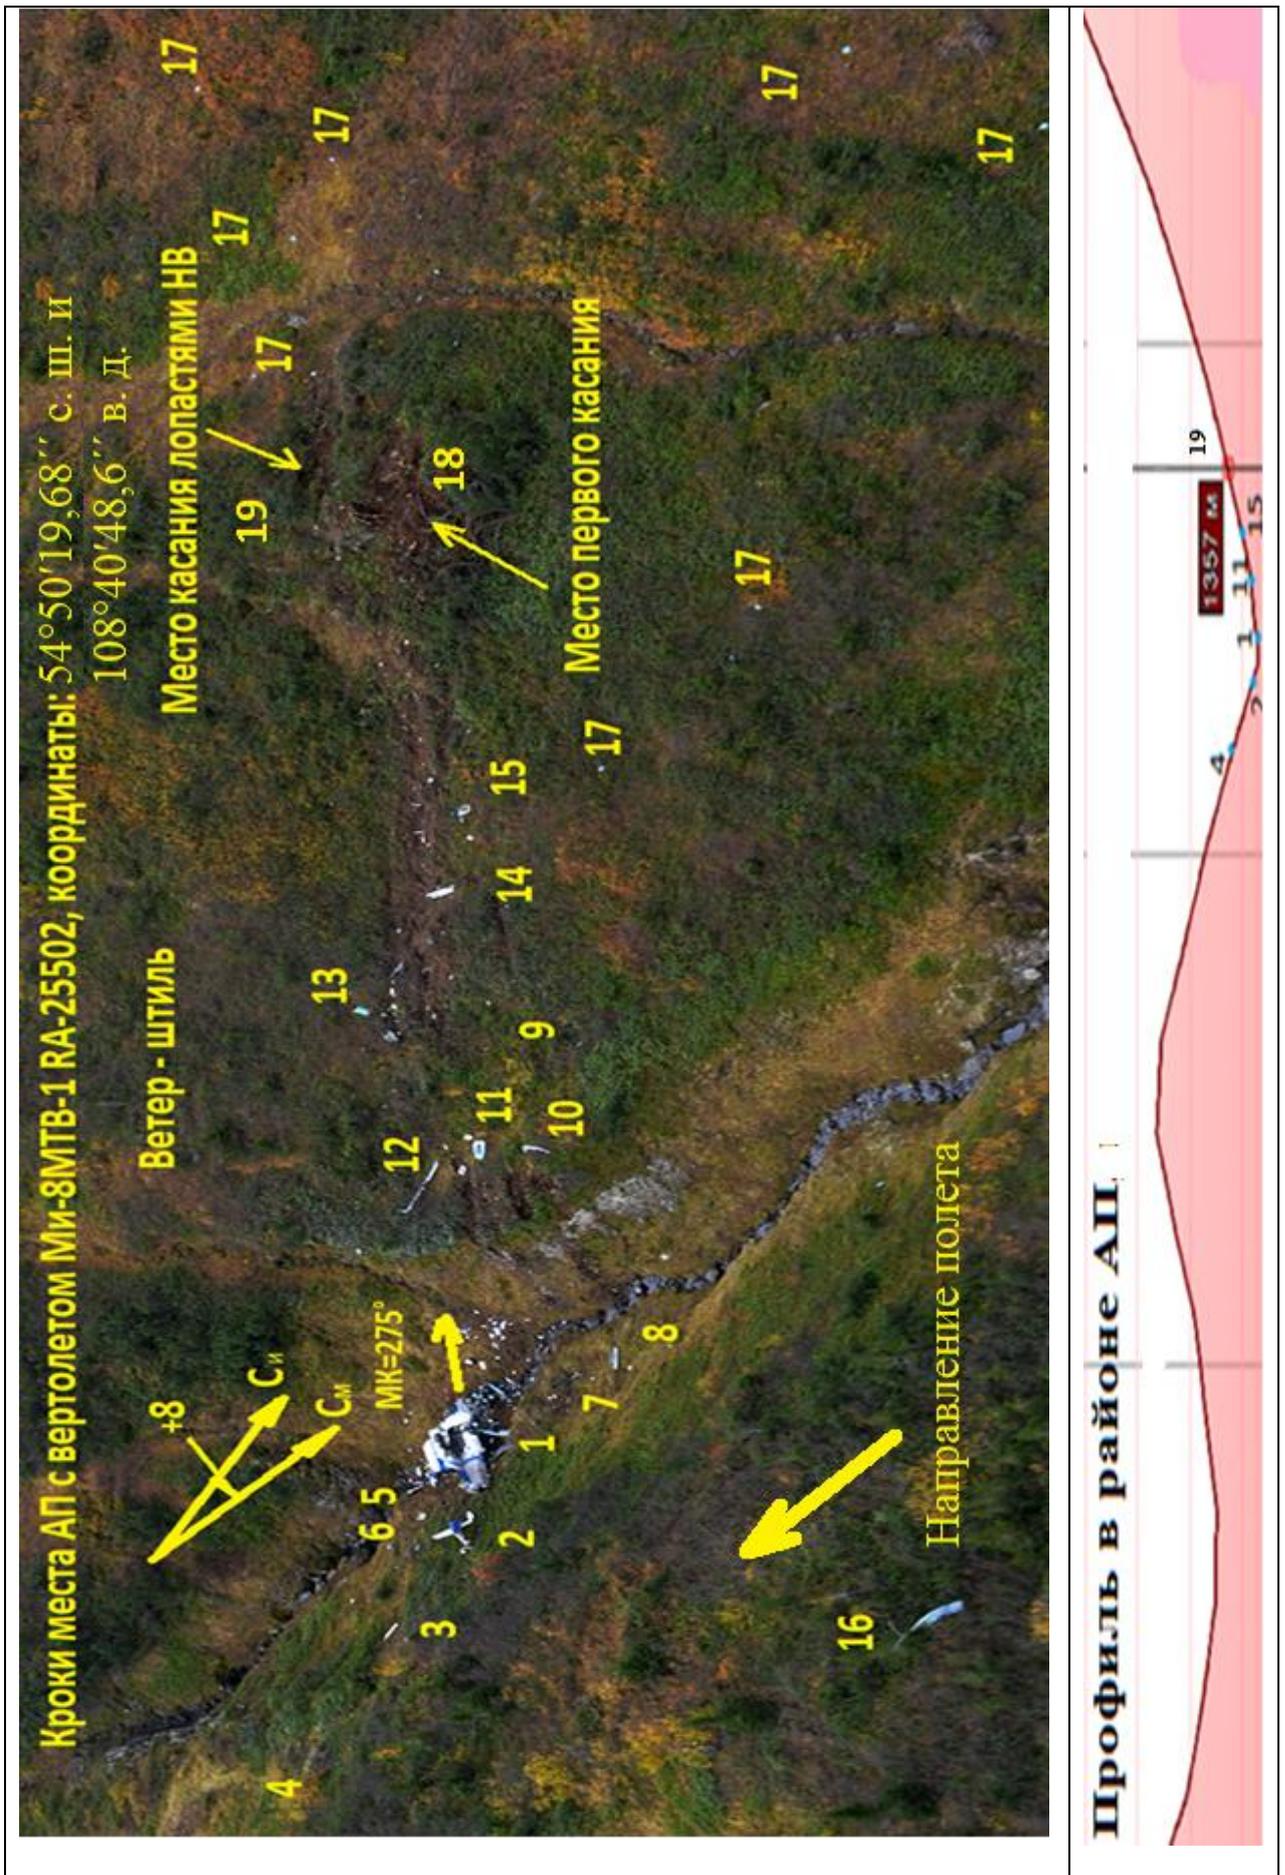
Рис. 8. Кроки места АП

Общая длина зоны разрушения вертолета (от места первого касания) составляет около 100 м, с направлением движения центра масс  $90^\circ$

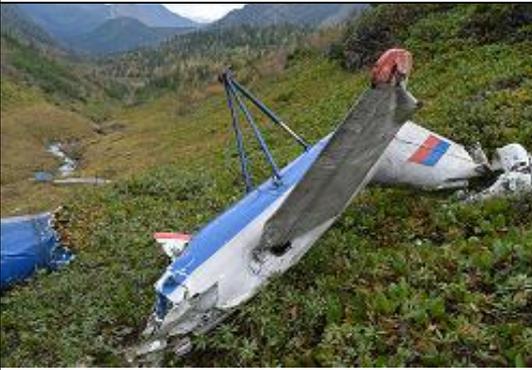
механические повреждения. От хвостовой балка отделены два крупных фрагмента, показанные на Рис. 6.

Фрагмент концевой балки с хвостовым редуктором	035	15	54°50.335' с. ш. 108°40.818' в. д.
3

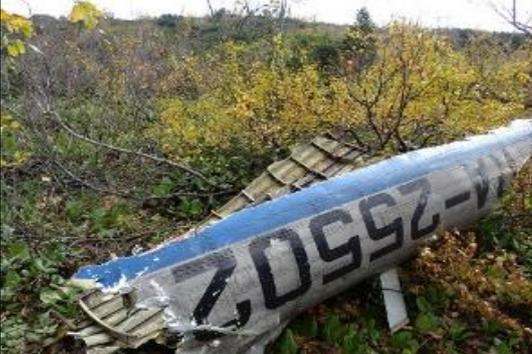
Фрагмент хвостовой балки	075	18	54°50.331' с. ш. 108°40.826' в. д.

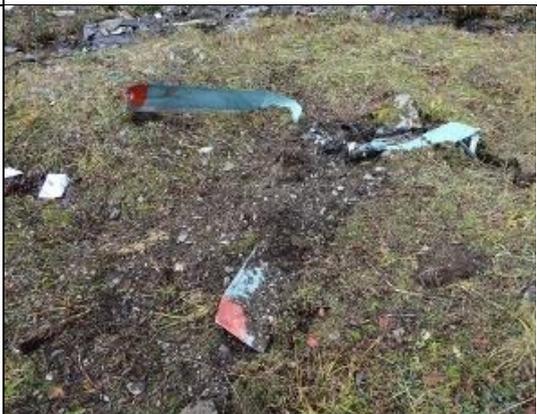
Все обнаруженные элементы управления: качалки, тяги, троса путевого управления и т.д. были в сочленённом состоянии, их соединения затянуты и законтрены, автомат перекоса имеет значительные механические повреждения. Рулевой винт сорван со своего штатного места, законцовки лопастей РВ не повреждены (Рис. 7).

Винт рулевой	002	18	54°50.337' с. ш. 108°40.809' в. д.
8

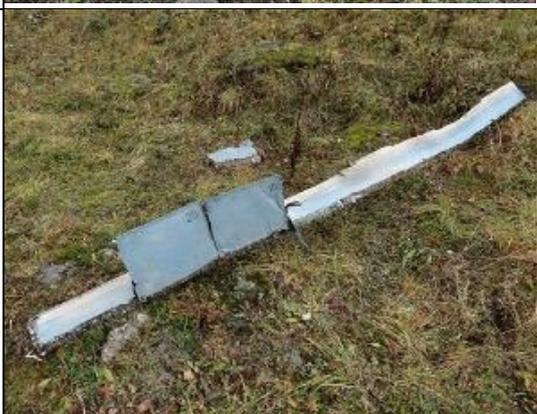
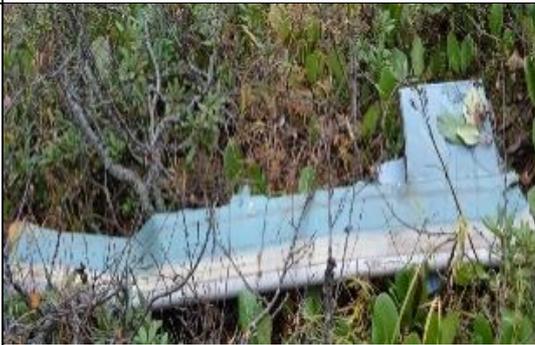
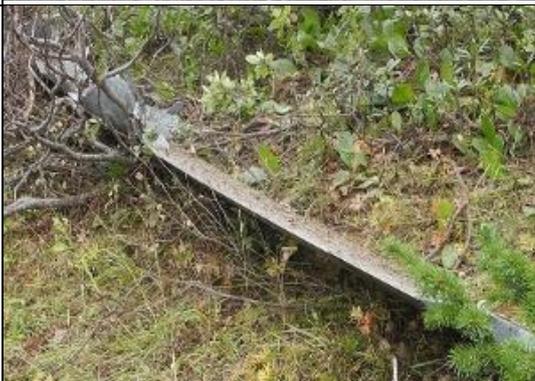
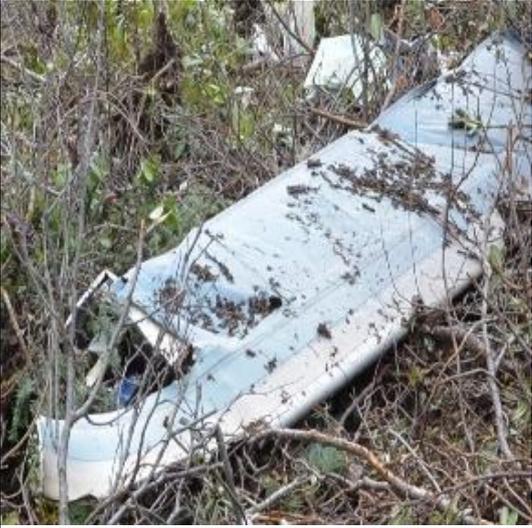
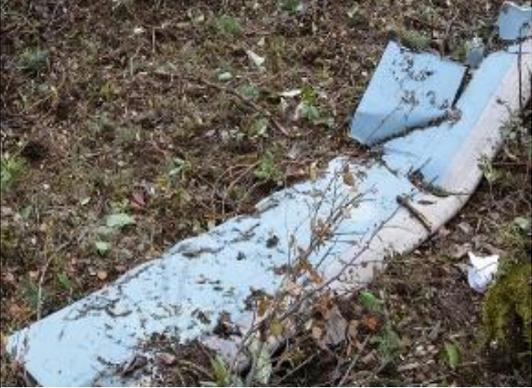
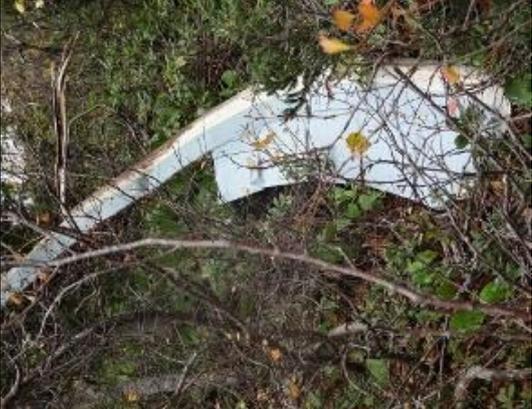
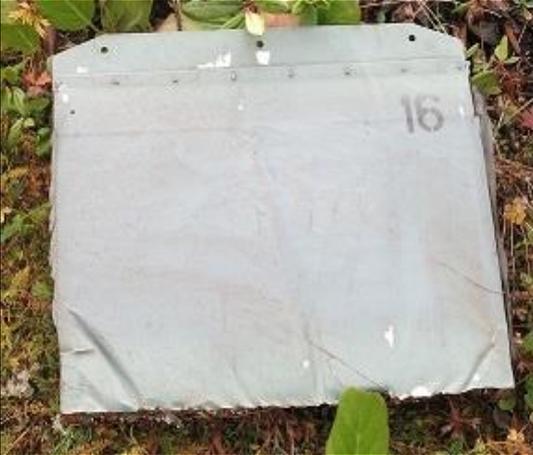
Фрагмент лопасти НВ	013	25	54°50.341' с. ш. 108°40.813' в. д.

В 04:28:19 произошло столкновение вертолета правым бортом и лопастями НВ со склоном горы, о чем свидетельствует резкий скачок вертикальной перегрузки (Рис. 16) и раскрутка оборотов НВ более 100 % из-за разрушения лопастей.

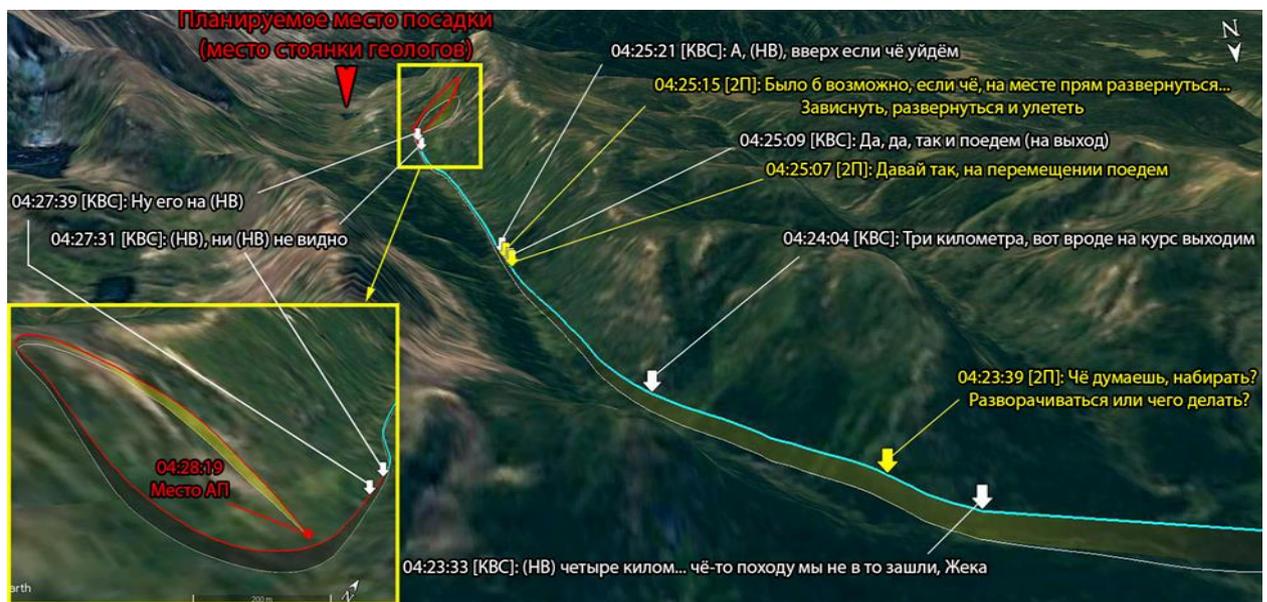
Рис. 11. Траектория заключительного этапа полета

Анализ внутрикабинных переговоров показал, что в 04:23:39, на входе в ущелье, оценив метеоусловия, второй пилот спрашивал КВС: «Чё думаешь, набирать? Разворачиваться или чего делать?». КВС отвечает: «Мы потом нв<sup>5</sup> снизимся. Да».

В 04:27:40 КВС произносит фразу: «Нв, ну его нв». Наиболее вероятно, КВС принял решение о прекращении захода на посадку и выводе вертолета в зону метеорологических условий, соответствующих ПВП. Вывод выполнялся правым разворотом. Решение было принято КВС несвоевременно.
