**МЕЖГОСУДАРСТВЕННЫЙ АВИАЦИОННЫЙ КОМИТЕТ
КОМИССИЯ ПО РАССЛЕДОВАНИЮ АВИАЦИОННЫХ ПРОИСШЕСТВИЙ**

**ОКОНЧАТЕЛЬНЫЙ ОТЧЕТ
ПО РЕЗУЛЬТАТАМ РАССЛЕДОВАНИЯ АВИАЦИОННОГО ПРОИСШЕСТВИЯ**

Вид авиационного происшествия	Катастрофа
Тип воздушного судна	Вертолет Ми-8П
Государственный и регистрационный опознавательные знаки	RA-24640
Собственник	АО «Авиакомпания «Восток»
Эксплуатант	АО «Авиакомпания «Восток»
Авиационная администрация	Дальневосточное МТУ Росавиации
Место происшествия	Россия, Хабаровский край, район г. Хабаровска
	Координаты места АП: 48°30'43,7" с.ш. и 135°7'25,6" в.д.
Дата и время	11.04.2018, 01:18 UTC, 11:18 местного времени, день

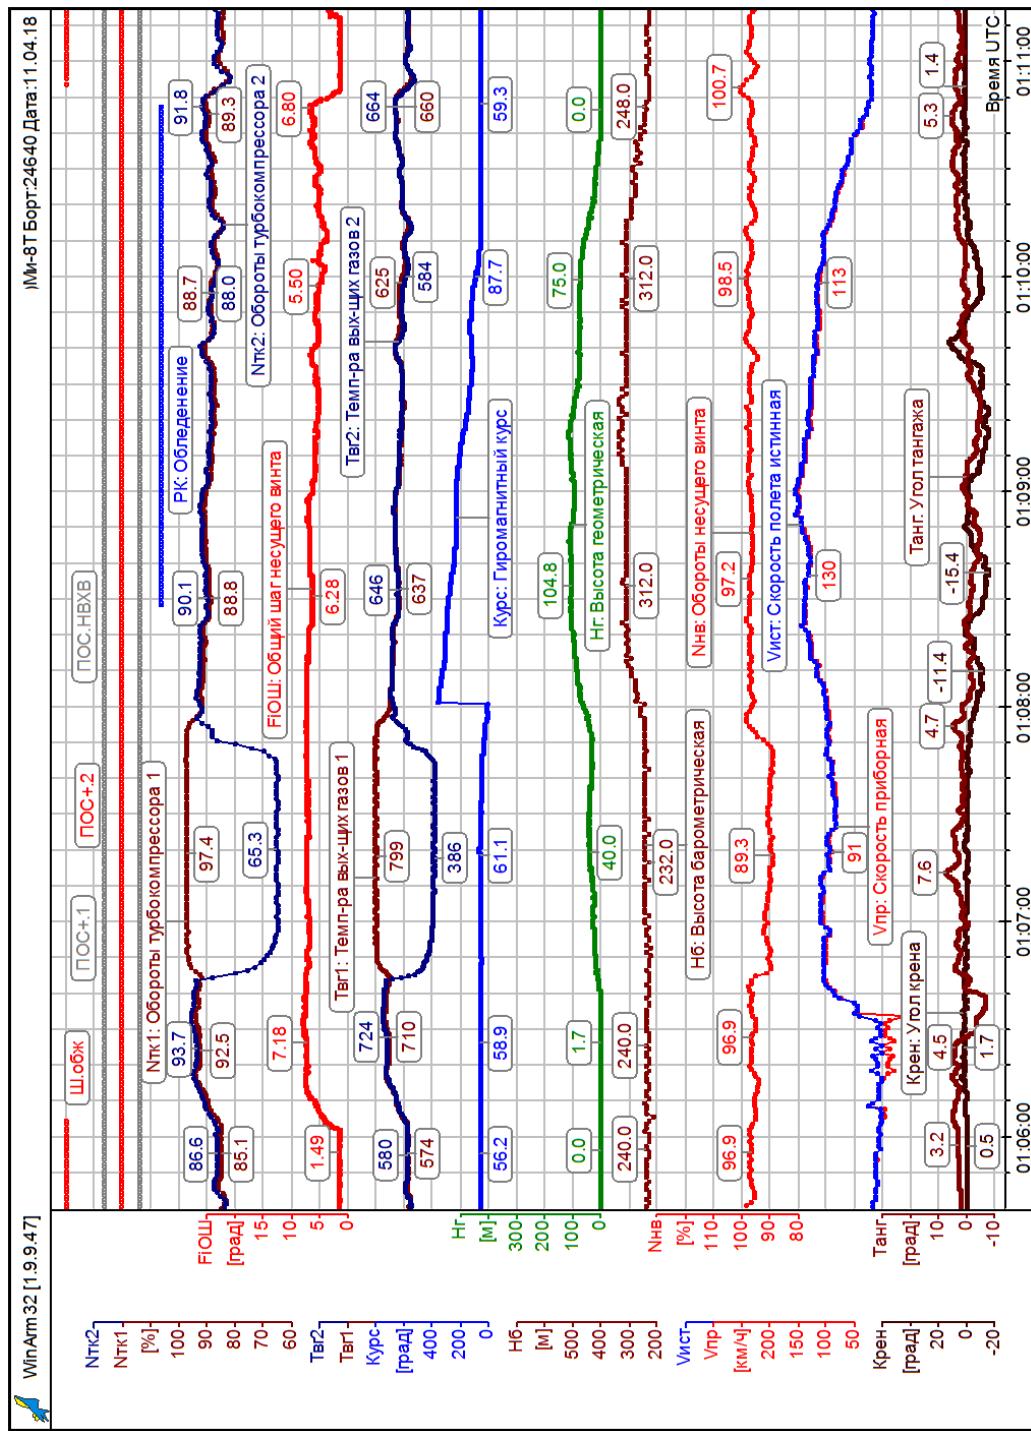
При выполнении первым тренируемым КВС полетного задания, в момент времени 01:08:30, с высоты 100 м и до посадки, на параметрическом регистраторе ЗБН-1-3 регистрировалась разовая команда «Обледенение» (Рис. 6), что свидетельствует об изменении метеоусловий: начале выпадения осадков в виде дождя и снега.
